ANÁLISIS DE DESLIZAMIENTOS EN VARIOS CORTES VIALES

RESUMEN: Se analizan las causas de los deslizamientos ocurridos en cortes viales con alturas entre 22 y 34 m emplazados en el Bypass Temuco y en la Ruta Interportuaria Penco-Talcahuano.

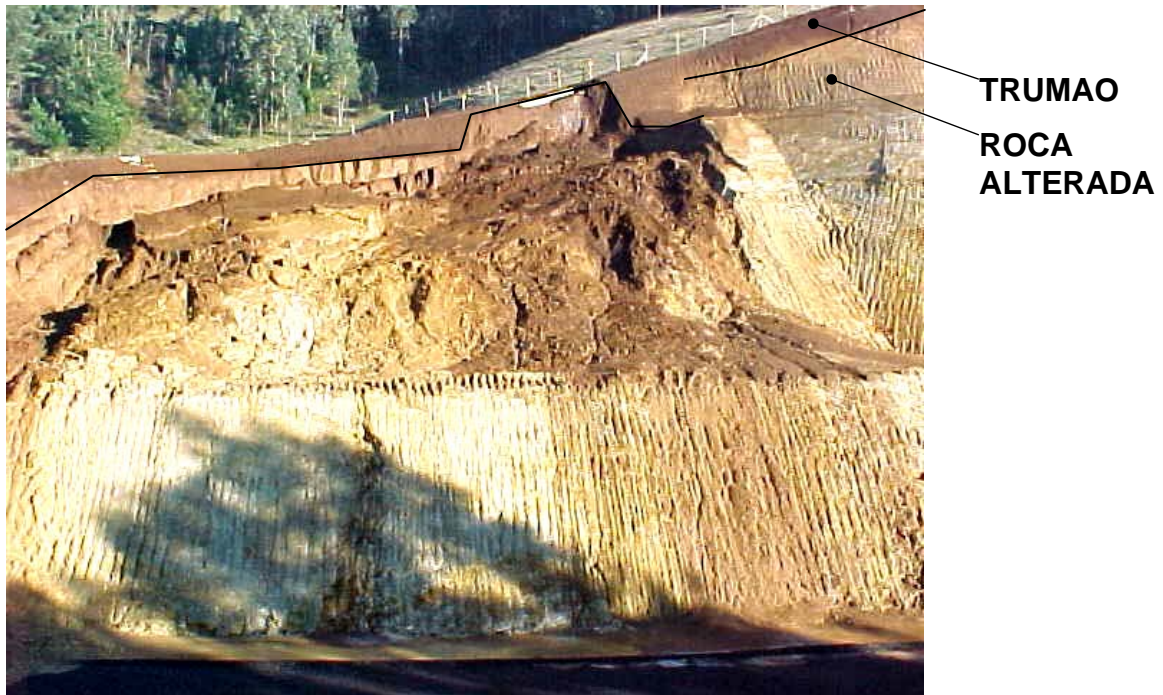
Como datos de interés para investigar lo que se considera la causa de los deslizamientos se destaca que prácticamente todos ocurrieron en los cortes del costado poniente de la carretera y que en algunas ocasiones se volvieron a activar, incluso después de haber implementado las medidas de estabilización antes reseñadas. Además, las fotos proporcionadas para las excavaciones de las costillas drenantes no indican ni filtraciones ni estratos blandos en el contacto trumao roca alterada. En la reciente intervención solicitada al autor, se postuló que la causa de los deslizamientos se debería a la existencia de planos de debilidad dentro de la roca alterada, producto de la meteorización de las diaclasas heredadas de la roca madre. En la Fig. 1 se ilustra uno de los deslizamiento ocurridos.

Fig. 1 Deslizamiento en el Corte Poniente PK 13+200.

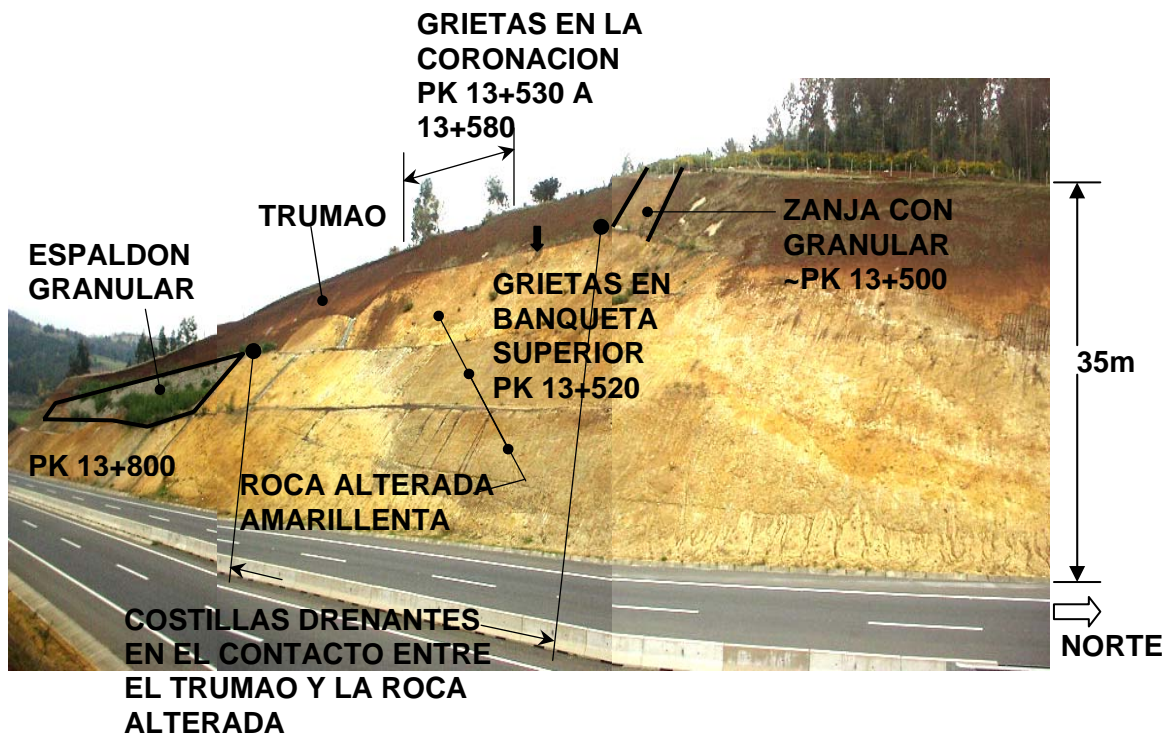
Fig. 2 Corte Poniente que experimentó Deslizamientos en el pasado y Zona de Grietas con Reactivación de un Deslizamiento (Agosto 2004).

Con motivo de la reciente aparición de grietas en la coronación del corte poniente entre los PK 13+520 y 13+580, en donde ya había ocurrido un deslizamiento importante en Octubre de 2002 después de dos días de intensas lluvias, se visitó el terreno para diagnosticar el problema. En la Fig. 2 se muestra una vista general del corte con la localización de la zona agrietada, concluyéndose que se trataba de un deslizamiento incipiente.

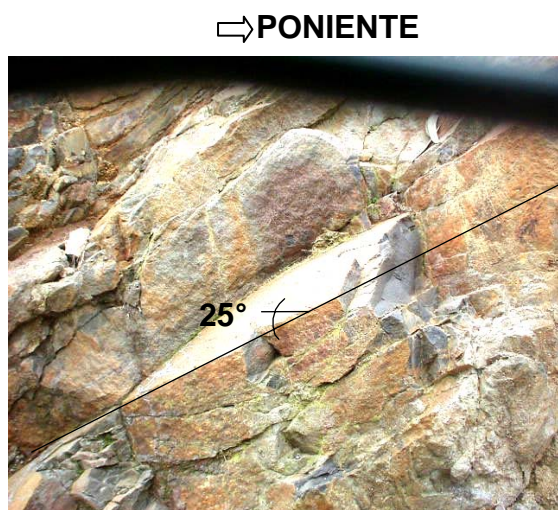
Durante la visita a terreno se pudo confirmar la existencia de planos de clivaje lisos en la roca sana al pie de uno de los cortes, tal como se ejemplifica en la Fig. 3, los cuales presentan una inclinación en el sentido de los deslizamientos observados (diaclasamiento conforme). Esta situación se ratificó en las muestras bloque extraídas de la roca alterada que exhiben una marcada arcillización en las diaclasas heredadas de la roca madre (ver Fig. 4). Más aún, en la descripción de un sondaje ejecutado en uno de los deslizamientos se reporta la existencia de planos jabonosos en la roca alterada.

Fig. 3 Clivaje en Afloramiento de Roca Sana (PK 12+960 a 13+120)

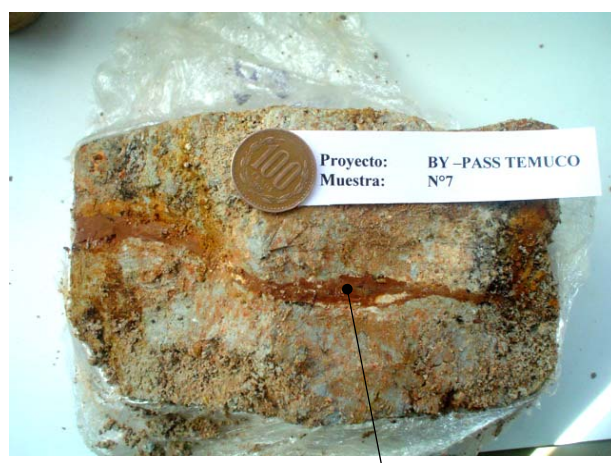
DIACLASA ARCILLIZADA

Fig. 4 Roca Alterada Amarillenta (Gentileza del IDIEM)

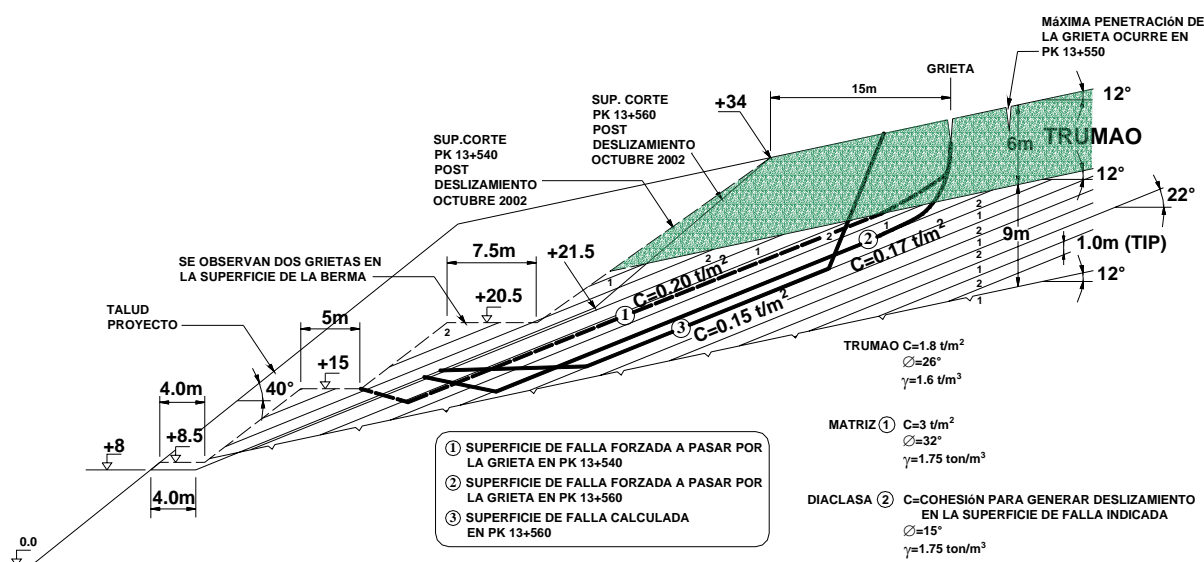
En la Fig. 8 se ilustra el modelo de análisis del deslizamiento incipiente diagnosticado en la visita efectuada a terreno en Agosto 2004. Las diaclasas persistentes de la roca alterada se discretizaron simplíficamente como estratos débiles de 1m de espesor con inclinación de 22° , alternados con estratos consistentes, también de 1m de espesor, que representan la matriz de la roca alterada.

Los resultados de los análisis de estabilidad empleando el modelo de la Fig. 8 indican que el talud en limo trumao es estable tanto para condición no drenada como drenada, aún con la envolvente mas desfavorable indicada en la Fig. 5 ($c = 0.6 \text{ t/m}^2$ y $\phi = 33^\circ$). En consecuencia es la falla de la roca alterada la que genera las grietas en el trumao. Así entonces, el análisis de estabilidad retrospectivo imponiendo un factor de seguridad $FS = 1.0$ para representar el corte en condición de falla, arroja una cohesión en las diaclasas en el rango 0.15 a 0.20 t/m^2 para $\phi = 15^\circ$, que es el ángulo de fricción mas probable en las diaclasas de acuerdo a la Fig. 7. El rango de cohesión obtenido cae por debajo del resto de los valores, lo que se explica porque en realidad el corte no ha fallado. En efecto, si se analiza su estabilidad con la cohesión mínima obtenida en los cortes que fallaron ($c_{\min} = 0.3 \text{ t/m}^2$) se obtiene $FS = 1.06$ a 1.10 , rango que es propio de un deslizamiento incipiente.

Fig. 8 Modelo de Análisis para el Corte con Desplazamiento Incipiente Reactivado (Agosto 2004)

Dada la naturaleza retrógrada de los deslizamientos se requeriría tender los taludes generando problemas de expropiación importantes. Como alternativa de estabilización se propuso el empleo de pilas que traspasaran las superficies de falla indicadas en la Fig. 8, lo que genera los casos de análisis 1 y 2 explicitados en la Fig. 9. La otra alternativa corresponde a la indicada en la Fig. 10 que emplea anclajes postensados para incrementar la tensión normal al plano de deslizamiento. Estos sistemas de refuerzo obedecen a las siguientes bases de diseño:

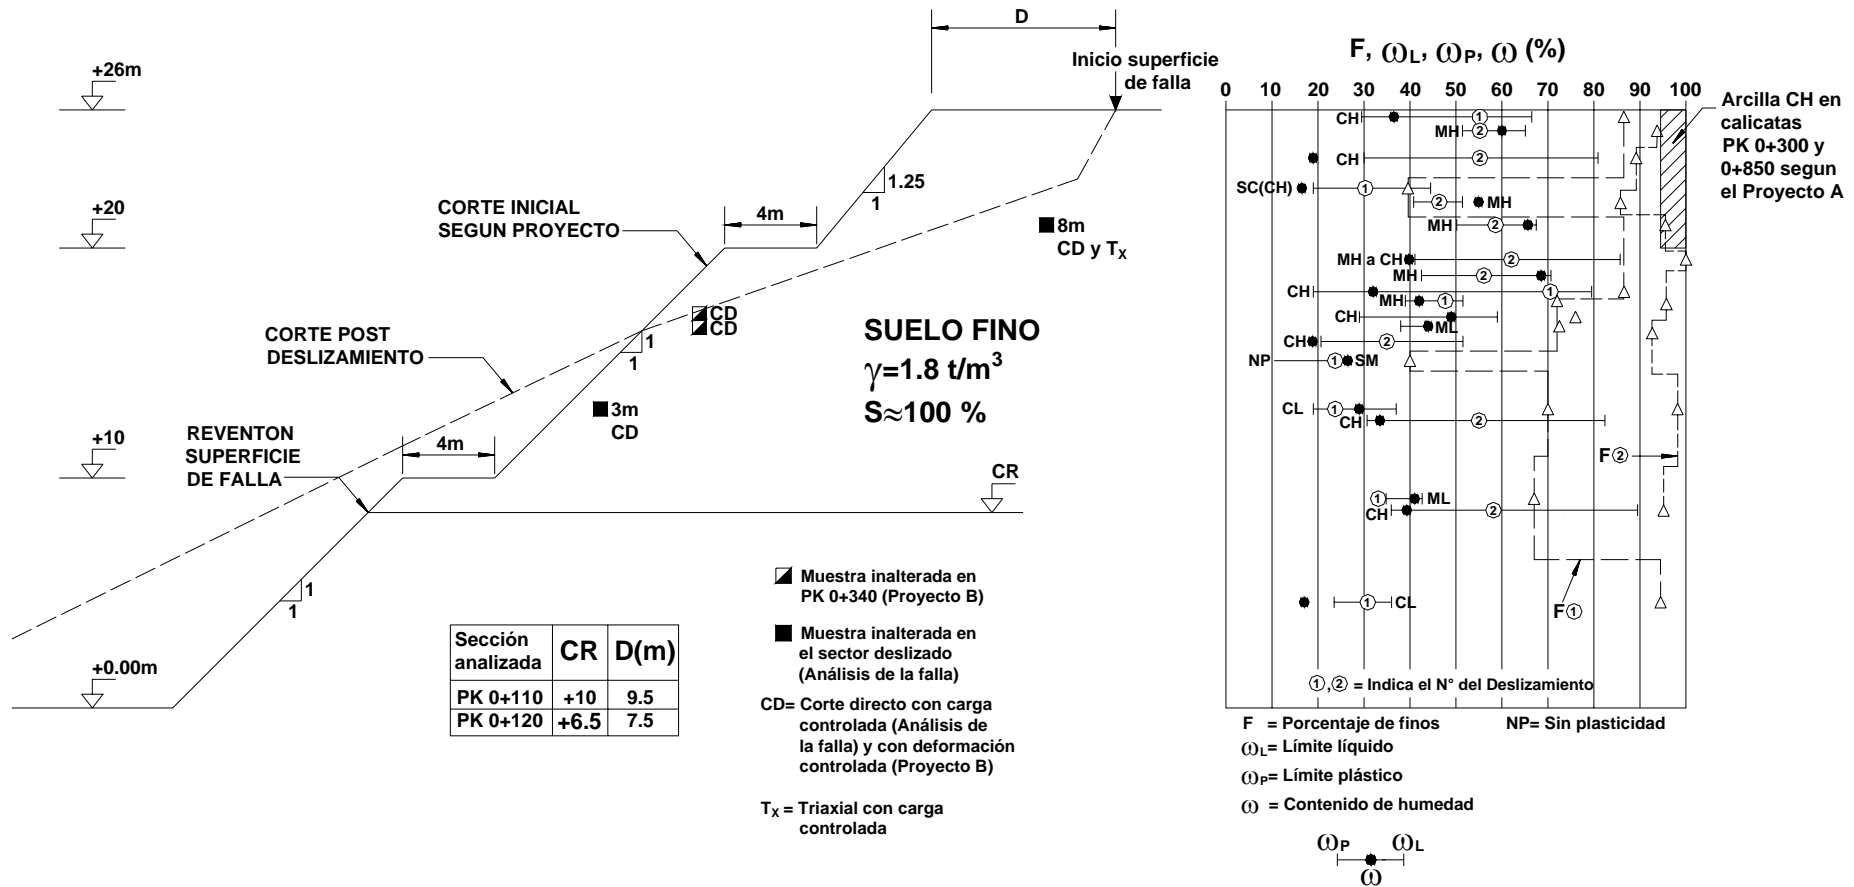
En la Fig. 11 se representa la geometría establecida por el proyecto en el corte donde ocurrió el Deslizamiento N° 1. La figura incluye parámetros índices de los suelos involucrados en los Deslizamientos N° 1 y 2, los que corresponden mayoritariamente a limos MH y a arcillas CH de plasticidad alta a muy alta con pasadas ocasionales de arenas limosas y arcillosas. Los cortes deslizados no exhibían napas pero sí un grado de saturación, S, variable entre 98 y 100%, por lo que todos los ensayos se ejecutaron en probetas saturadas.

Fig. 11 Deslizamiento N° 1 en el PK 0+100 del Eje N° 4. Longitud Deslizamiento $\pm 40\text{m}$
