# Iglesias de barro, imágenes de fe

Mónica Bahamondez Prieto  
Eduardo Muñoz González

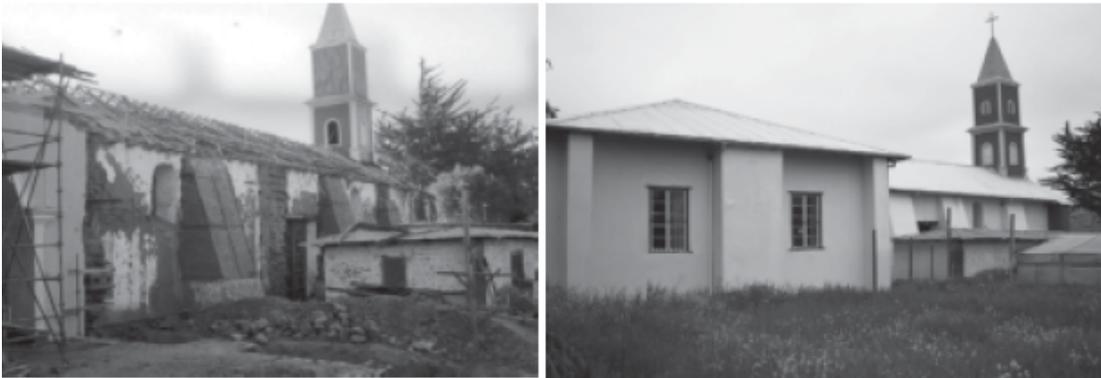
*Foto 1. Iglesia de Barraza durante la restauración.*

*Foto 2. Derecha, iglesia de Barraza después de la restauración.*

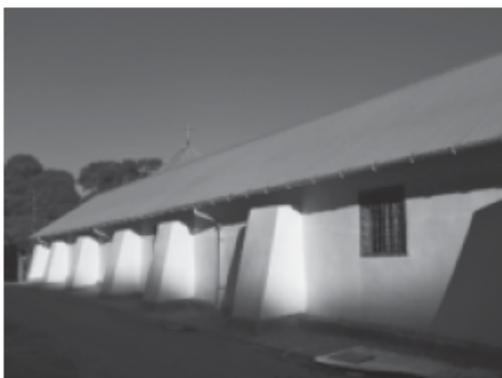
*Foto 3. A la izquierda, iglesia de Mincha restaurada.*

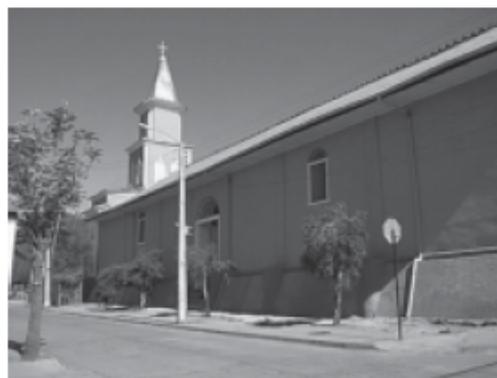
*Foto 4. Arriba, iglesia de Combarbalá.*

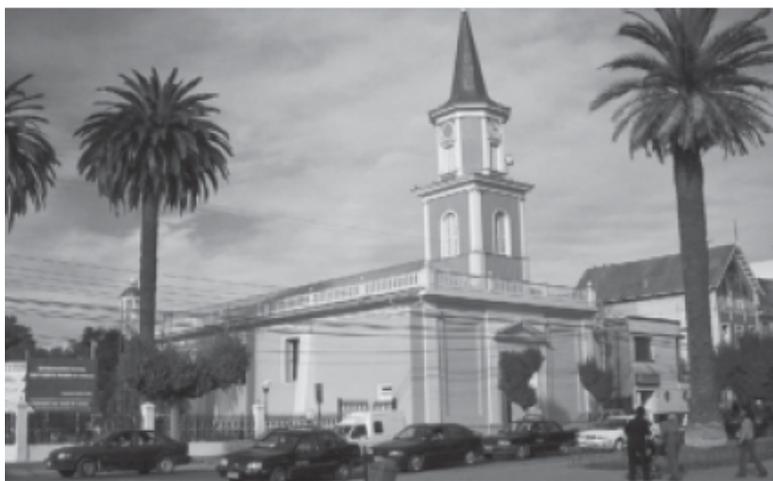
Foto 7. Iglesia de Ovalle restaurada.

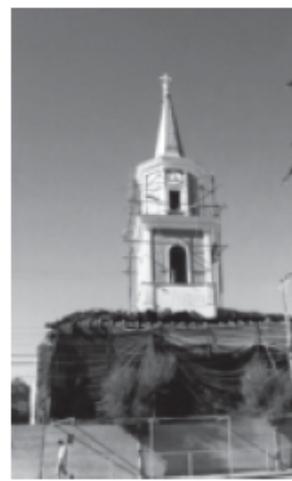
Foto 8. Iglesia de Ovalle durante la restauración.
