UNIVERSIDAD DE CHILE

Informe Final

Transversal FAU: Proyecto aplicado de terreno

Tema: Bloqueamiento de acequias

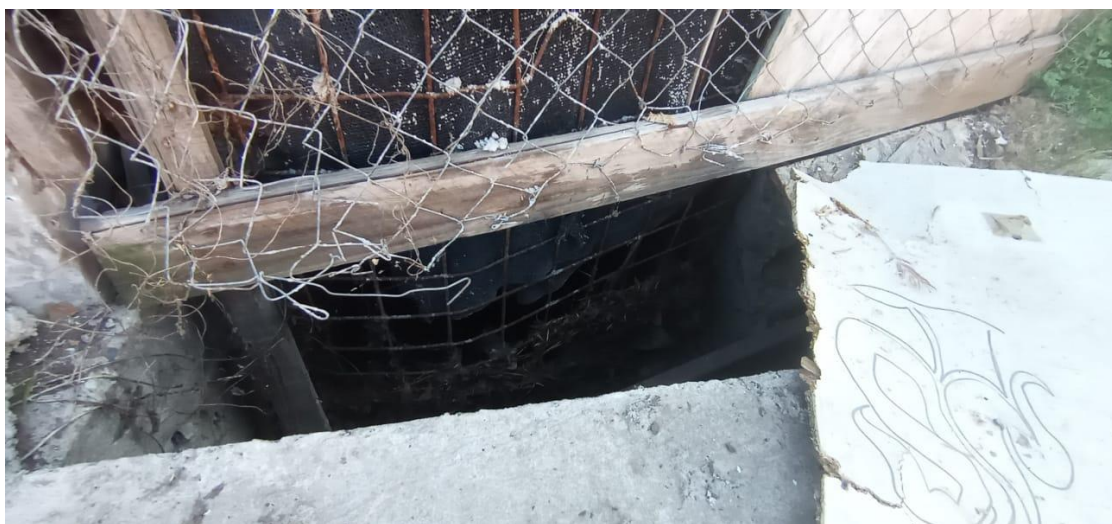
- 1) Tapadas con rejas (Parcialmente bloqueadas)

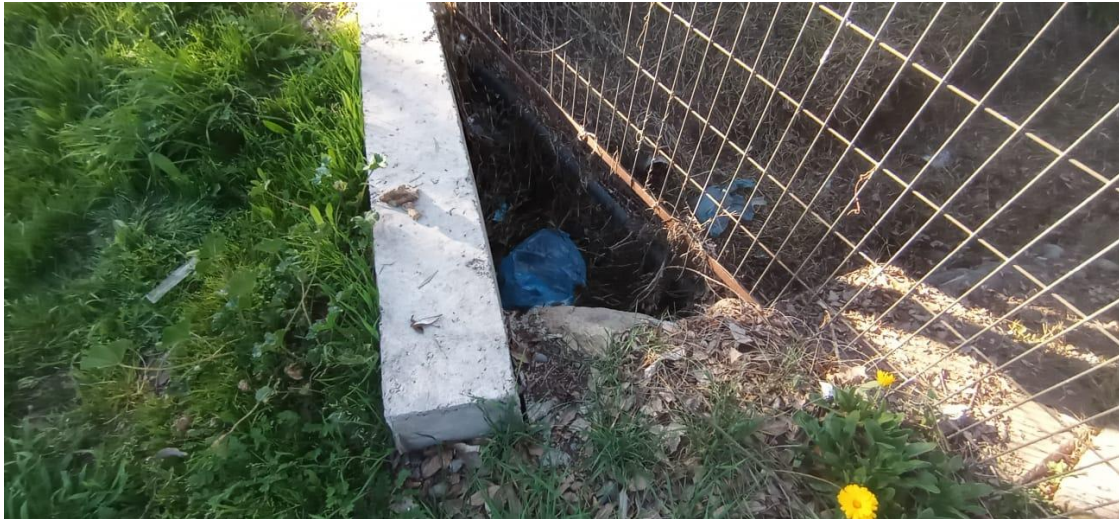
2) Tapadas con rejas (Parcialmente bloqueadas)

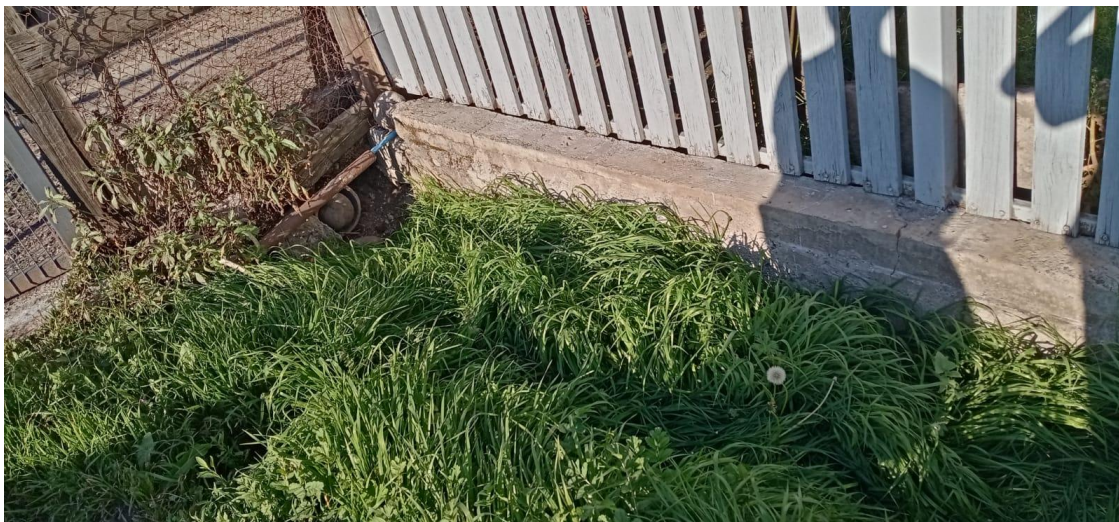
3) Tapadas con por acción humana (Totalmente bloqueadas)

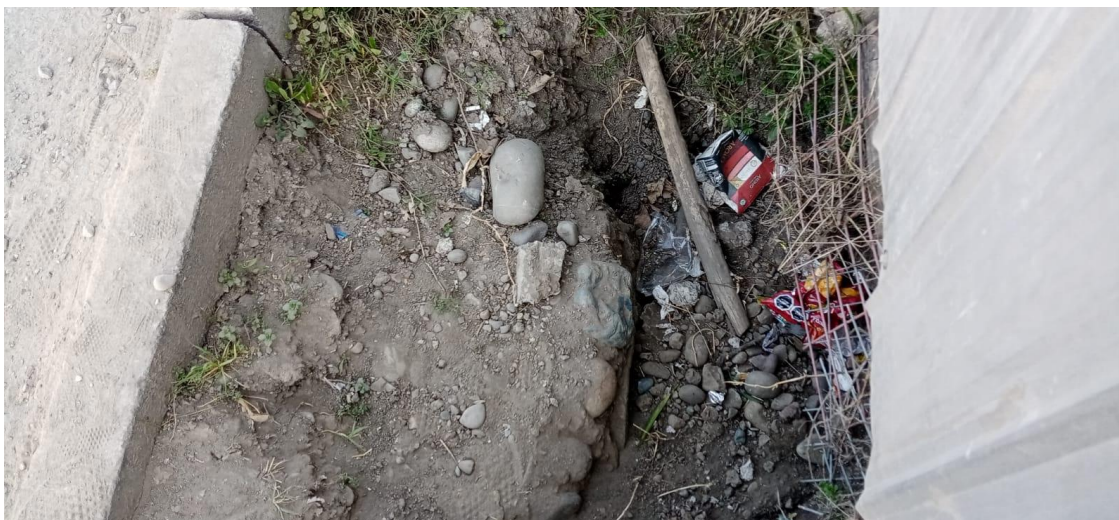
4) Tapadas por falta de mantenimiento (Acción natural)

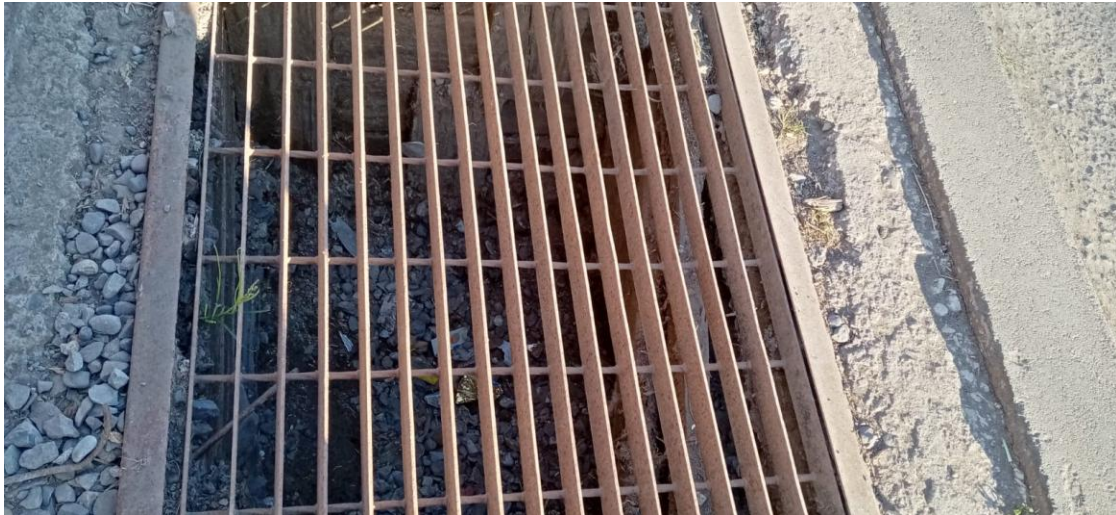
5) Destapada y en uso

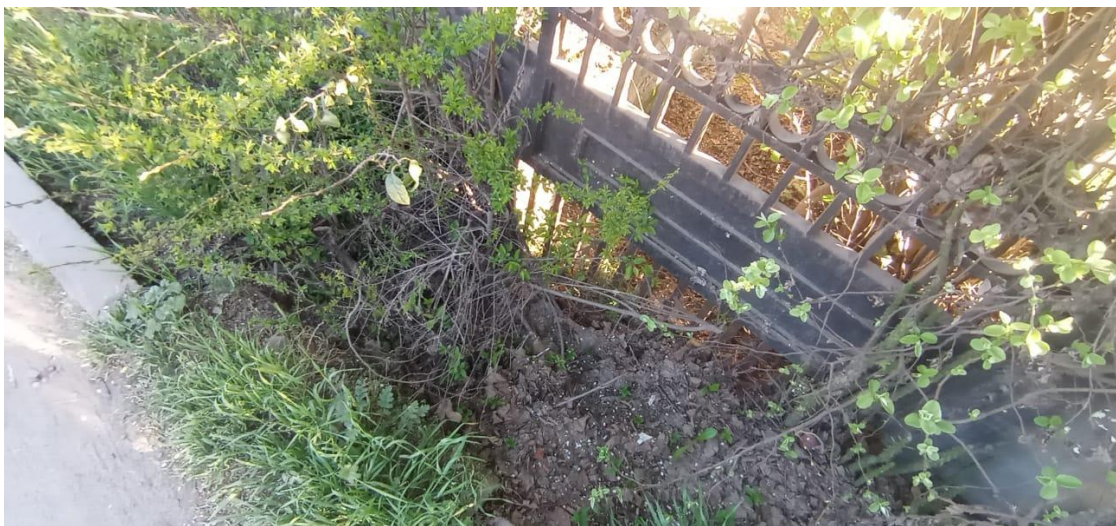
6) Tapadas con rejas (Parcialmente bloqueadas)

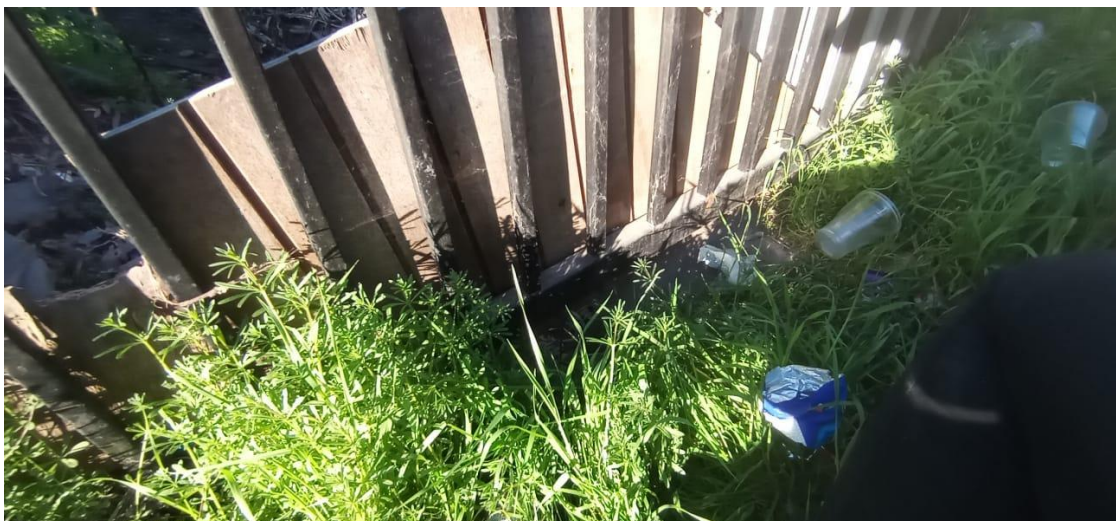
7) Destapadas recientemente producto de lluvias

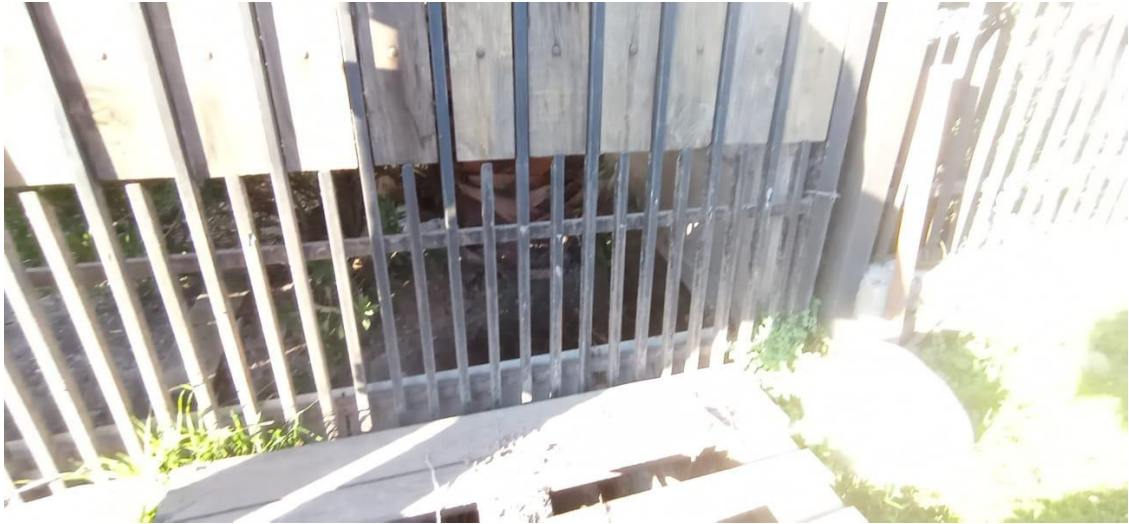
8) Destapadas recientemente producto de lluvias

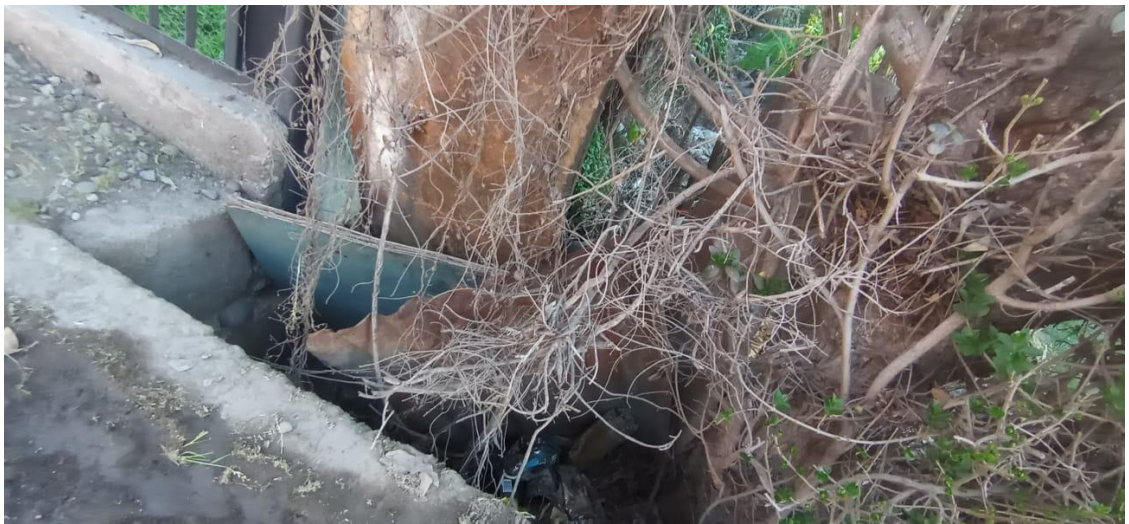
9) Tapadas con por acción humana (Totalmente bloqueadas)

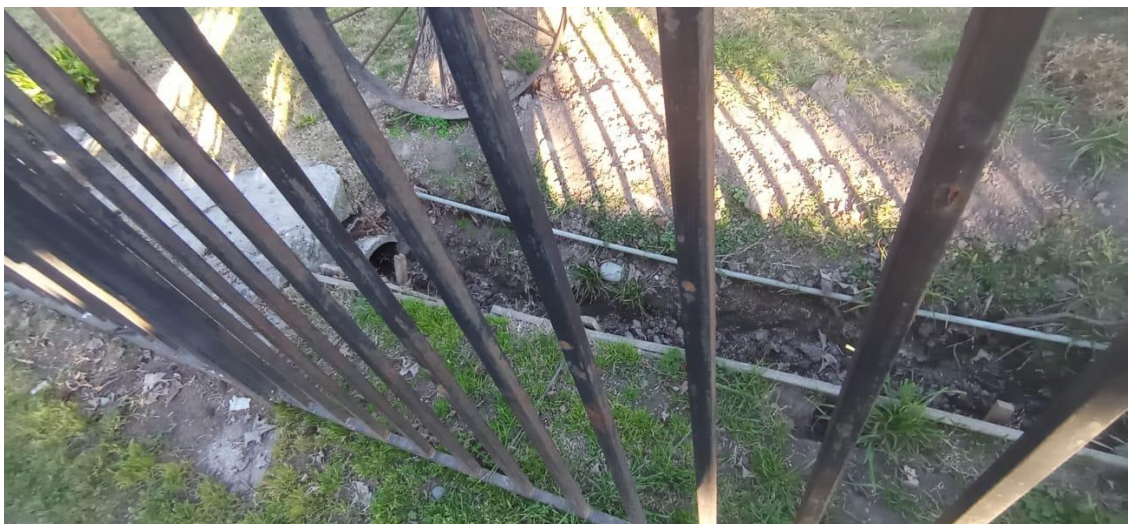
10) Destapada y en uso

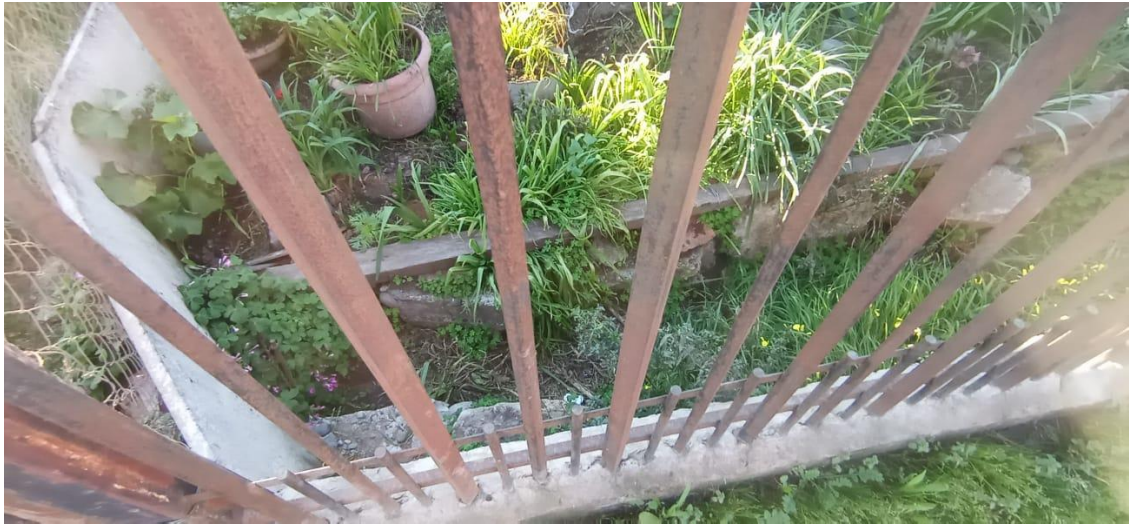
11) Tapadas por falta de mantenimiento (Acción natural)

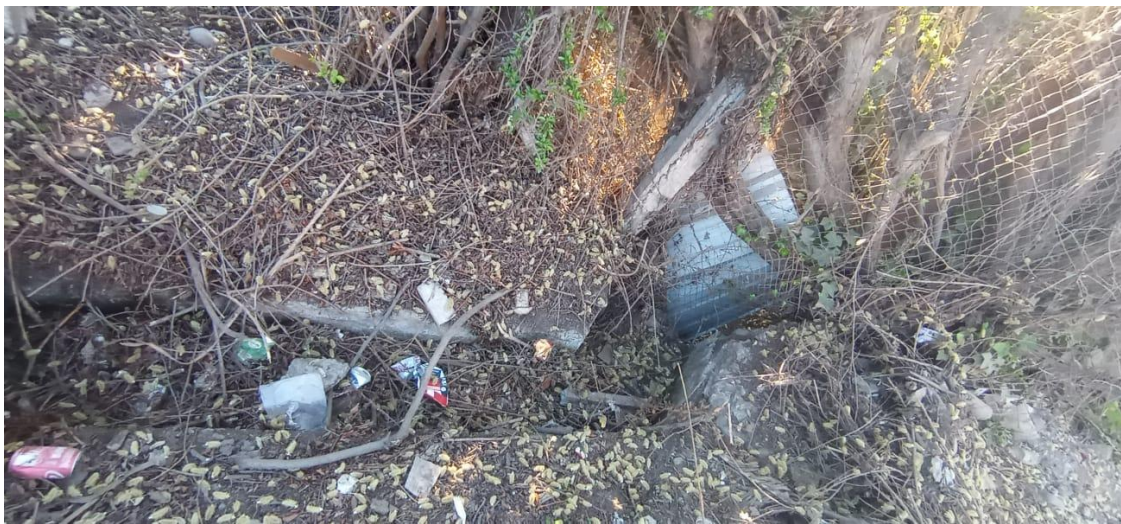
12) Tapadas por falta de mantenimiento (Acción natural)

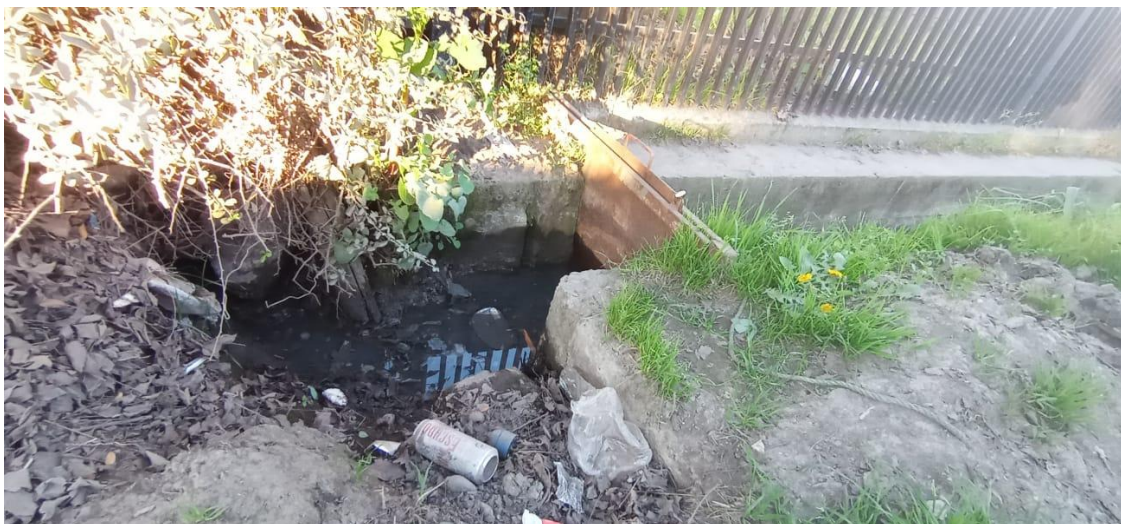
13) Destapadas recientemente producto de lluvias

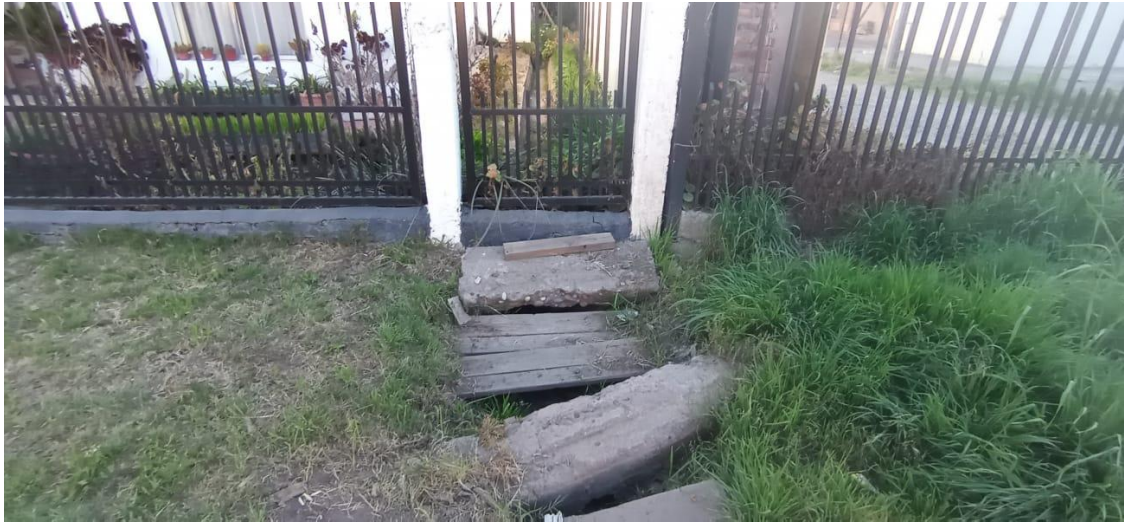
14) Destapada y en uso

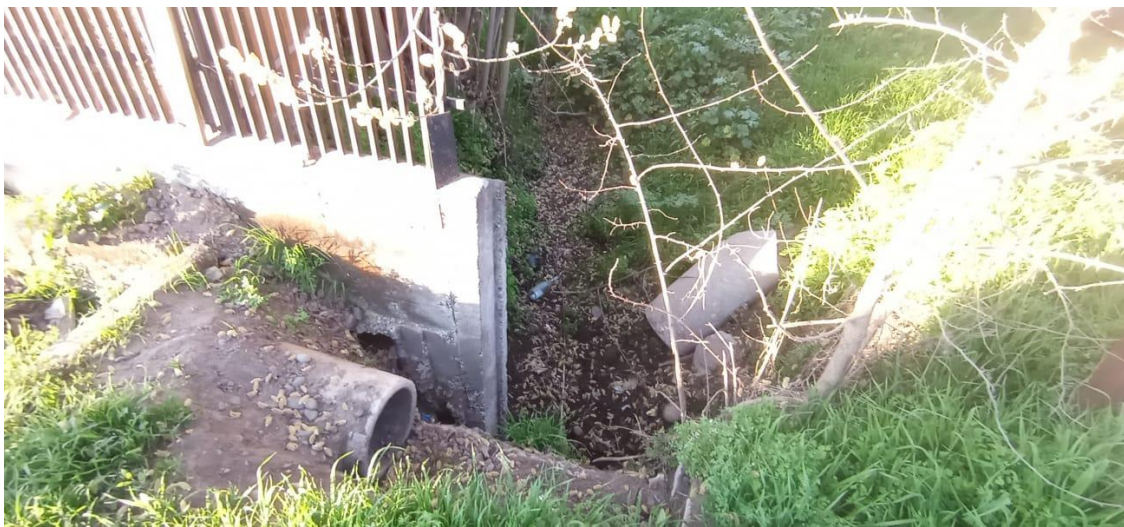
15) Destapadas recientemente producto de lluvias

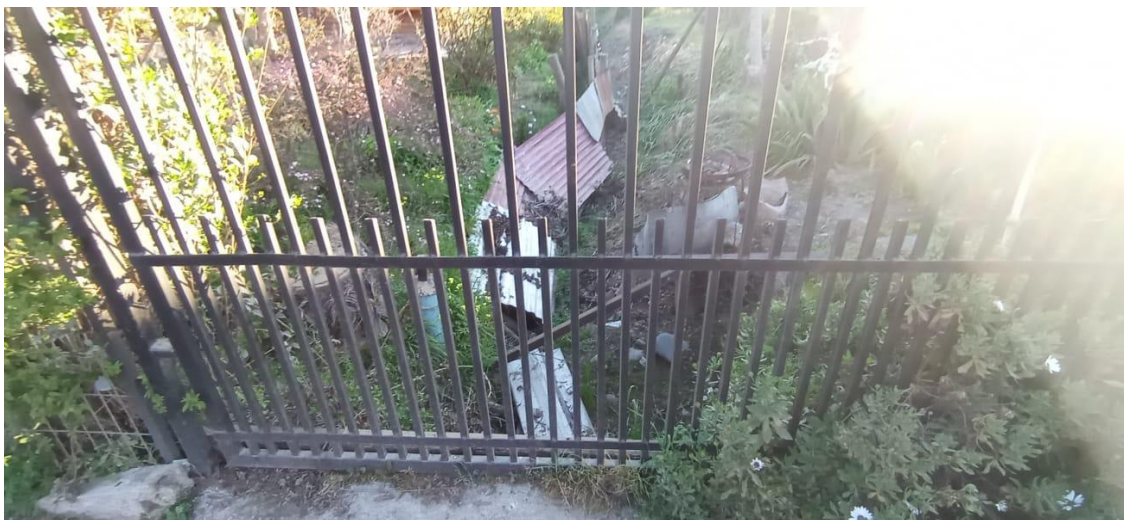
16) Destapada y en uso
