# **Iglesia de Caulín**

## Levantamiento planimétrico y fotográfico

## **Estudio y Levantamiento de la iglesia de San José de Caulín**

Universidad de Chile  
Facultad de Arquitectura y Urbanismo

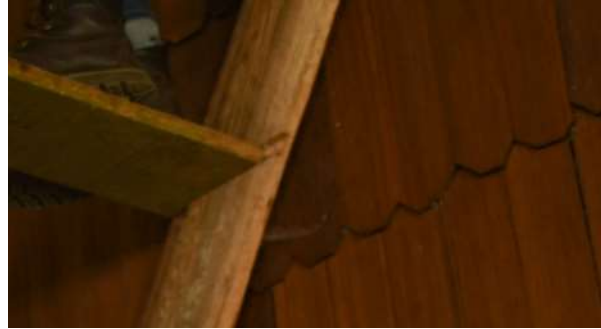
**Fotografía 8.1.** Tejuelas interiores.

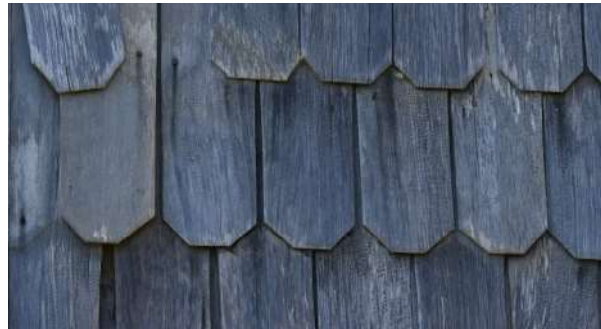
Se puede apreciar como las tejuelas de la fachada sur están mucho más expuestas al clima y es por ello que están muy deterioradas.

**Fotografía 8.2.** Tejuelas lateral derecho.

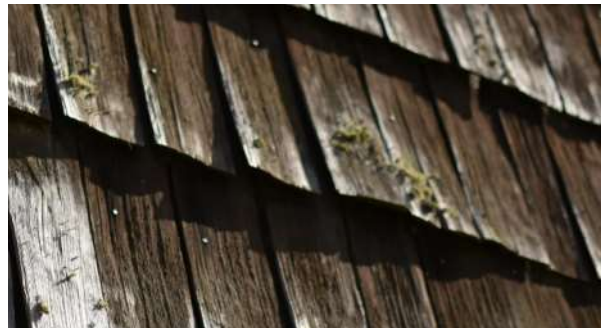
**Fotografía 8.3.** Tejuelas lateral izquierdo.

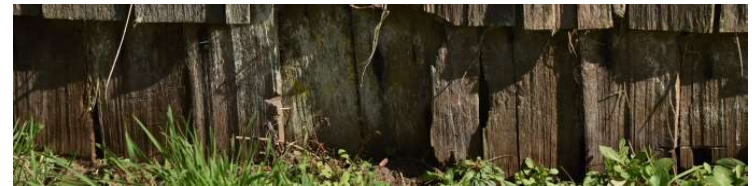
En la Fotografía 9.1. se ven las tejuelas deterioradas de la fachada que permiten que el agua entre dentro del edificio, aumentando así los niveles de humedad y favoreciendo al deterioro de la estructura.

**Fotografía 9.1.** Tejuelas deterioradas.
