## CAPÍTULO XXX

# Estructuras Industriales en Chile y el Sismo del 27 de Febrero

Ramón Montecinos C.  
Ricardo Herrera  
Alejandro Verdugo  
Juan Felipe Beltrán

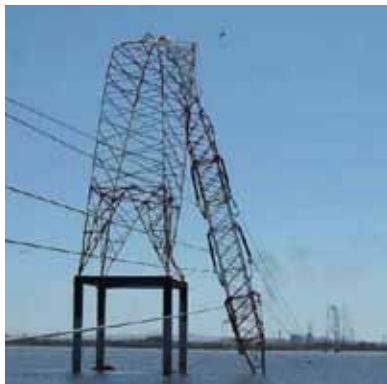
Aproximadamente el 6% de la capacidad de generación instalada se vió afectada por daños que resultaron en detenciones prolongadas de las plantas generadoras (Figura 4). Una fracción importante de plantas en construcción se vio afectada por el sismo, obligando a reparaciones mayores y postergación de los plazos de puesta en marcha.

**Figura 4.** Daños en equipos de transmisión (Araneda et al, 2010)

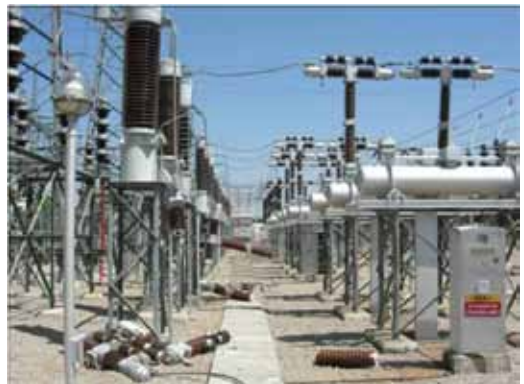
Los principales problemas se concentraron en la infraestructura de distribución, que tardó semanas en recuperarse (Figura 5). El daño masivo correspondió a las líneas de conexión entre el tendido de baja tensión y los usuarios. Los daños en transformadores y postes fueron mínimos.

**Figura 5.** Falla de torre de alta tensión (Araneda et al, 2010).

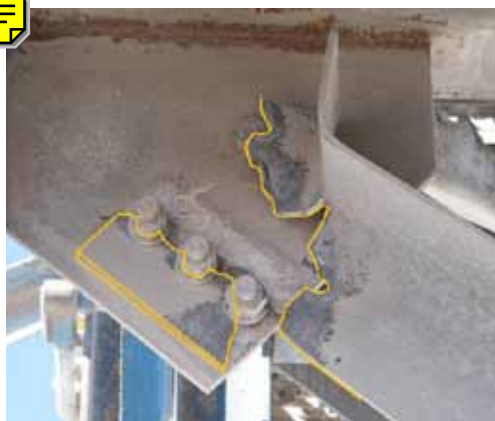
**Figura 6.** Falla de conexión por arrancamiento del bloque de corte.

Se observaron también, aunque con menor frecuencia, otros modos de falla como fractura en el área neta efectiva en diagonales, falla por arrancamiento (*block shear*, Figura 6), y rotura y pandeo de gussets; todos en conexiones no diseñadas para resistir la capacidad a tracción del arriostramiento.

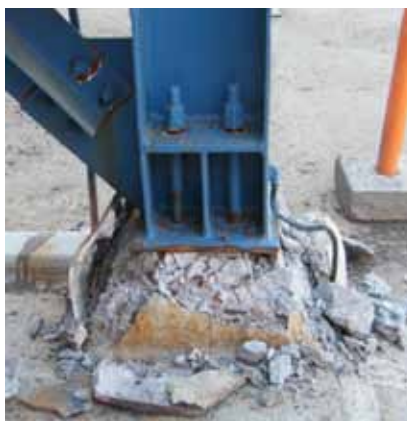
**Figura 7.** Falla de pedestal.

Se apreció también fallas en pedestales de hormigón, incluyendo el mortero de nivelación (grout) que en varios casos se presentó triturado (Figura 7). El daño en los pedestales estaba claramente asociado a la falta de armadura de refuerzo o a una deficiente colocación de ésta.

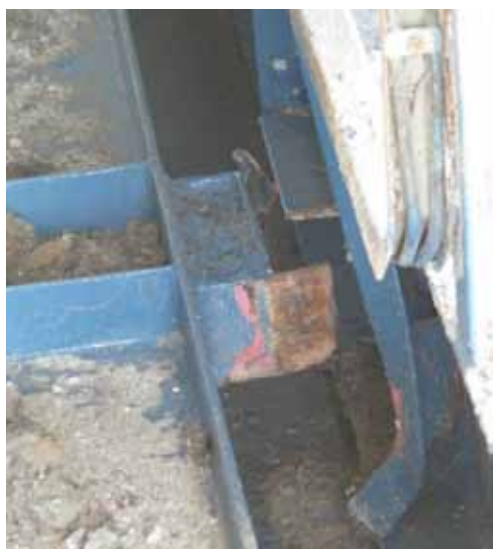
**Figura 8.** Tope sísmico de caldera destruido.

En varias calderas de poder los topes sísmicos, que restringen el movimiento relativo entre caldera y la estructura del edificio, resultaron con daño severo llegando a la destrucción total del elemento en varios casos (Figura 8). La pérdida de restricción provocó daño en la estructura del edificio debido al choque de la caldera contra éste.

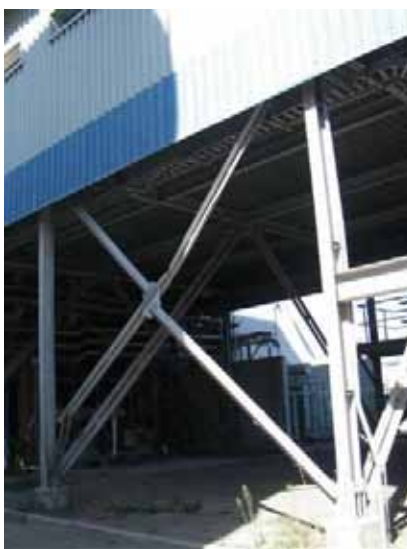
**Figura 9.** Pandeo de arriostramiento esbelto.

arriostramientos esbeltos (Figura 9) y fluencia de pernos de anclaje de estructuras y equipos. También se observaron numerosos pernos de anclaje fracturados o con elongación remanente importante (superior a tres veces su diámetro).

En uno de los edificios de caldera se reportó falla en el sistema de vigas maestras (de las que cuelga la caldera); presumiblemente falla por pandeo del alma debido a esfuerzo de corte (Figura 9).

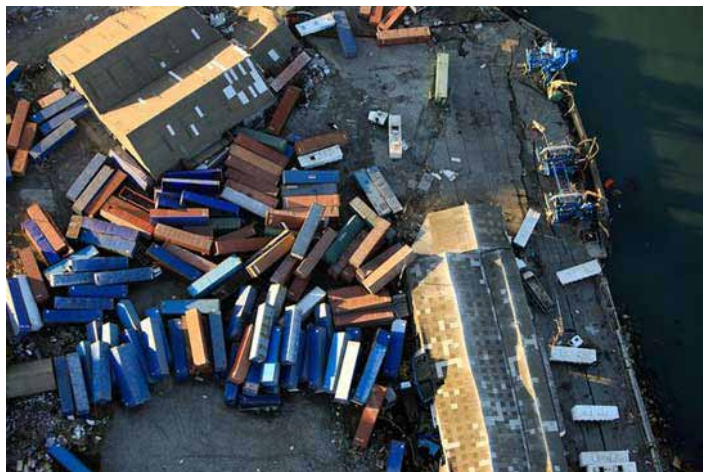
**Figura 10.**  
Arrastre de  
contenedores por  
tsunami.

tos pesqueros". Las instalaciones de Talcahuano, incluyendo los astilleros de ASMAR, fueron completamente arrasados por la corriente. El maremoto produjo además gran destrucción en puertos pequeños e instalaciones de almacenamiento de containers (Figura 10).

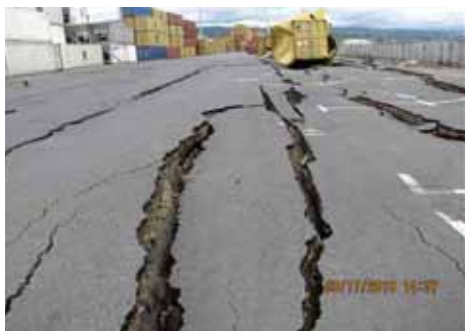
Muelles y grúas presentaron diferentes grados de asentamiento y agrietamiento de las losas, reportándose, de acuerdo al informe de CEPAL (2010), daños importantes en los sitios 1 y 2 del puerto de San Vicente, en el sitio 1 del terminal de Lirquén y en el terminal de la empresa portuaria Cabo Froward en Coronel, y daños de menor consideración en el terminal de Enap (CEPAL, 2010) (Figura 11). Además de Coronel, en Valparaíso se observaron fallas por licuefacción sísmica y desplazamiento lateral (*lateral spreading*, Figura 11), según se reporta en GEER (2010).

**Figura 11.** Falla de suelo (GEER, 2010).

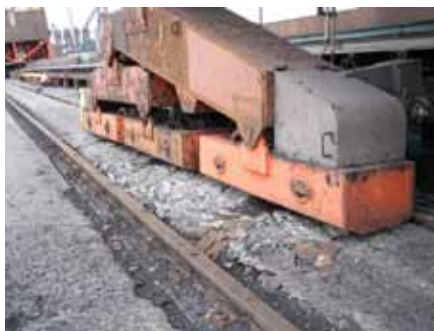
Se verificó también el descarrilamiento de las grúas que no contaban con ganchos antisísmicos en sus sistemas rodantes (Figura 12). Una grúa de reciente instalación fue dañada por el tirón del gancho que quedó atorado en el barco que estaba siendo atendido al momento del sismo y que zarpó apresuradamente para sortear el maremoto alejado de la costa (Figura 13). Por efecto del sismo, el muelle de Huachipato sufrió la falla por corte rasante de todos los pilotes inclinados, en la interface entre el pilote de acero y la losa de hormigón armado (Figura 14).

**Figura 12.** Descarrilamiento de base rodante por falta de topes sísmicos.

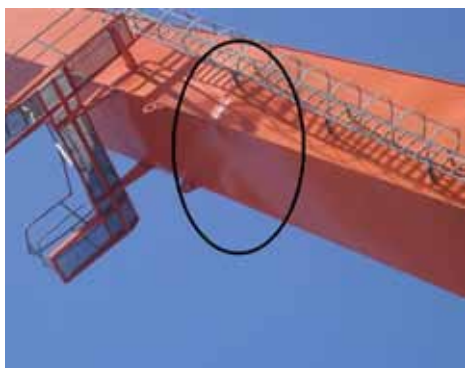
**Figura 13.** Daño local en grúa por tirón de barco.

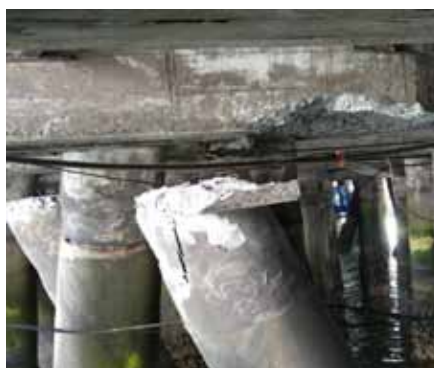
**Figura 14.** Corte de pilotes inclinados.

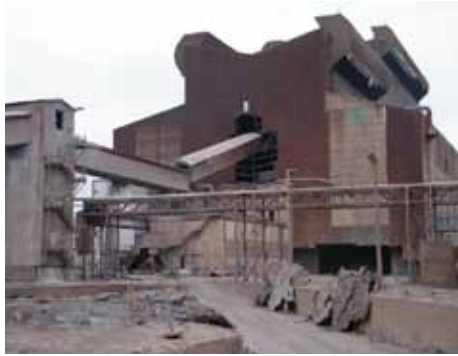
**Figura 15.** Colapso de galería de correa transportadora.

den al colapso de una correa transportadora (Figura 15), asentamiento y agrietamiento de piscinas de agua por asentamiento diferencial del terreno, pandeo de diagonales y fluencia y rotura de pernos de anclajes de chimeneas y grandes ductos (Figuras 16 y 17). Sin embargo, debe considerarse que esta planta es una instalación antigua que contiene muchas estructuras, que ya ha resistido terremotos importantes como el de 1960 (Steinbrugge y Flores, 1963) y se encontraba muy cercana al epicentro.

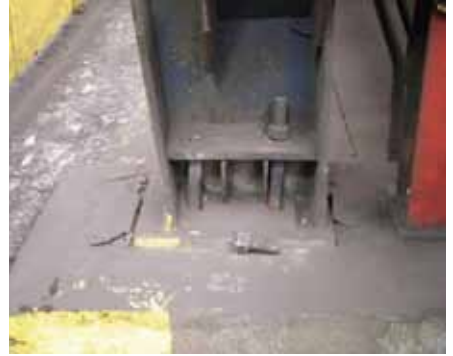
**Figura 16.** Fluencia y rotura de pernos de anclaje de estructuras.

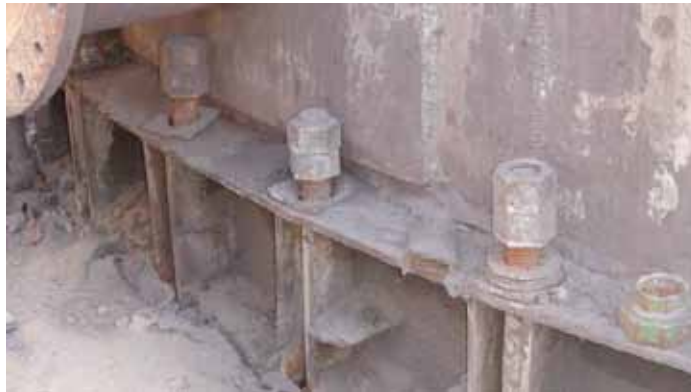
**Figura 17.**  
Fluencia y rotura  
de pernos de  
anclaje de  
estanques y  
equipos.

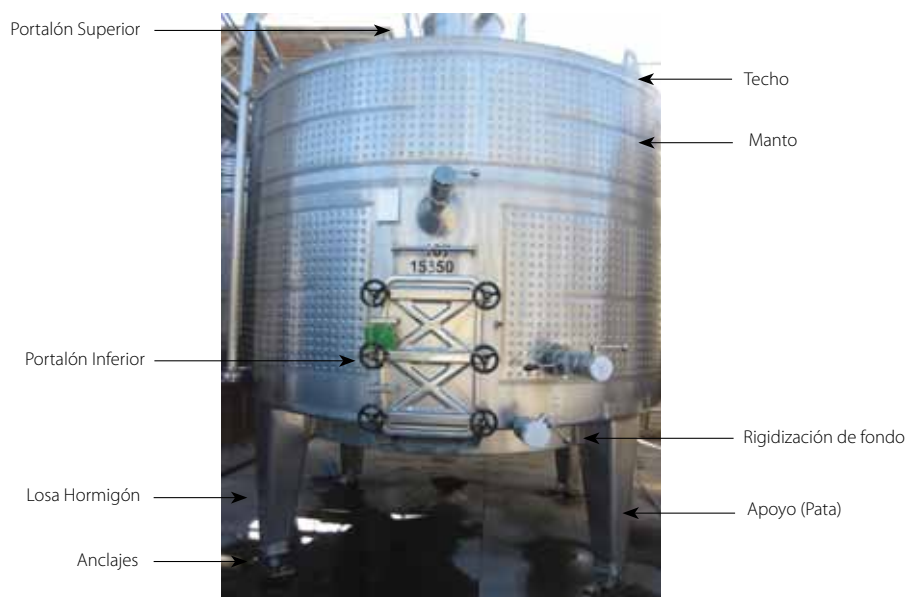
Con respecto al pandeo de patas, en general se observaron cuatro tipos de configuraciones geométricas de patas: cuadradas, tubulares, cónicas y sección variable, siendo este último tipo de configuración el más utilizado (cerca del 70% de los estanques montados sobre patas). Este tipo de pata tiene una mayor sección cerca de la zona de unión con el manto y fondo del estanque (250 mm a 350 mm) disminuyendo hasta 100 mm en la zona de anclaje, en que los espesores de éstas varían entre 2 mm y 3 mm (Sandoval, 2011). El pandeo es un fenómeno de inestabilidad muy común en estructuras de pared delgada que se produce en zonas de alta concentración de tensiones de compresión. En la Figura 19a se muestra el pandeo local de patas en la zona de unión pata-manto-anillo rigidizante. En la mayoría de los casos donde se observó este tipo de falla en patas perimetrales, los asentamientos verticales asociados fueron pequeños no observándose deformación excesiva del fondo del estanque ni pérdida

**Figura 18.** Estanque apoyado sobre patas.

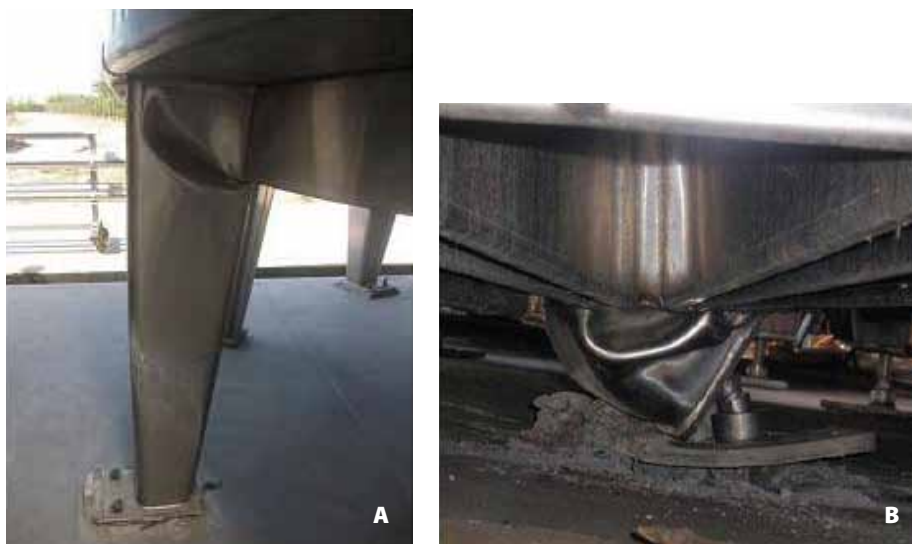
parcial o total de vino. Diferente es el caso de estanques con pata central. El efecto combinado de la carga estática (50% del peso), más los esfuerzos producidos por las grandes aceleraciones horizontales y verticales del suelo, produjeron una gran concentración de tensiones en la sección inferior, donde además el área y el momento de inercia son mínimos. A diferencia de la falla por pandeo en patas periféricas, la falla por pandeo en patas centrales puede producir asentamientos verticales considerables, entre 20 mm y 50 mm aproximadamente. En muchos casos estos asentamientos ocasionaron la fractura de las soldaduras que unen el fondo con la pared del estaque, provocando la pérdida parcial o total del vino almacenado (Figura 19b).

**Figura 19.** Pandeo de pata: (a) pata perimetral y (b) pata central.

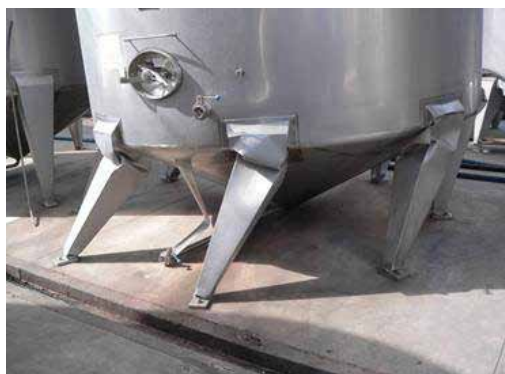
En la Figura 20 se observa el colapso lateral de un estanque producto del pandeo y plastificación de la zona de unión pata-manto-fondo. Este efecto, considerando que las patas (periféricas) de este estanque se encuentran rotuladas en su base, induce a que las patas estén birotuladas, por lo que el estanque en esta condición no posee rigidez lateral. Es importante señalar que las patas están conectadas directamente al estanque sin un sistema de amarre entre patas ni la presencia de un anillo rigidizante, lo que hubiese permitido una mejor distribución de tensiones entre las patas y en la zonas de uniones pata-manto-fondo.

**Figura 20.** Colapso lateral de estanque (patas birotuladas).

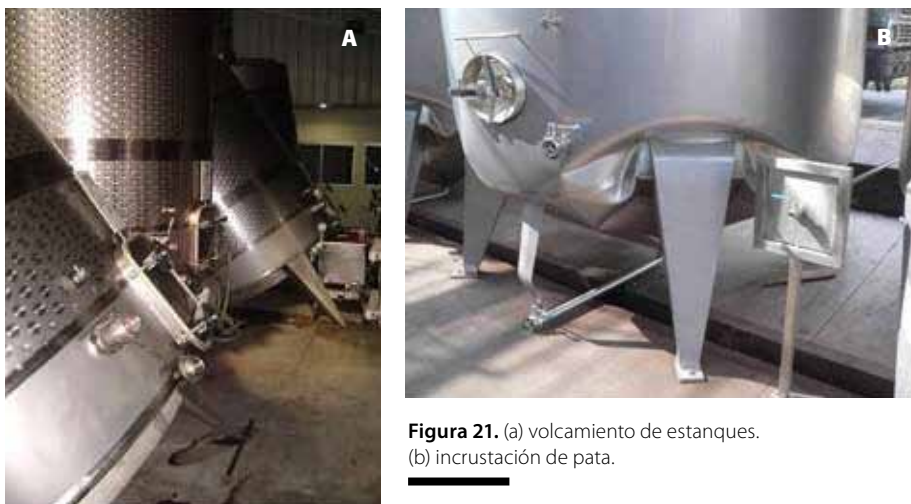
**Figura 21.** (a) volcamiento de estanques.  
(b) incrustación de pata.

El deslizamiento y en ocasiones el posterior volcamiento de estanques apoyados en patas tuvo origen en las siguientes causas: ausencia de pernos de anclaje entre las patas del estanque y la losa de hormigón y la fractura de los pernos de anclaje. En algunos casos los estanques se desplazaron lateralmente sin experimentar daño alguno, pero en ocasiones durante el deslizamiento de los estanques, alguna de sus patas cayeron a canaletas de desagüe, lo que indujo altas tensiones en éstas produciendo su falla y posterior volcamiento del estanque (Figura 21a). En este último caso, el impacto posterior al volcamiento del estanque produjo daños en el manto, tuberías y válvula con la consiguiente pérdida de contenido. Las inspecciones revelaron que la falla del sistema de anclaje se debió principalmente a las siguientes razones: corrosión de pernos, longitud de anclaje insuficiente, mala calidad del hormigón y presencia de placas base de bajo espesor.

La incrustación de patas en el cuerpo del estanque se encontró principalmente en estanques en que las patas estaban soldadas directamente al manto o al fondo de éstos, sin la presencia de un sistema de rigidización o placa de refuerzo que los conectara. En esta configuración, la pata, formada por un perfil cerrado, es muy rígida con respecto al fondo o manto del estanque generando un sistema no deseable de pata fuerte-manto/fondo débil. Debido a las grandes deformaciones asociadas a este tipo de falla, ésta causó el colapso del estanque con la consiguiente pérdida total del contenido almacenado (Figura 21b).

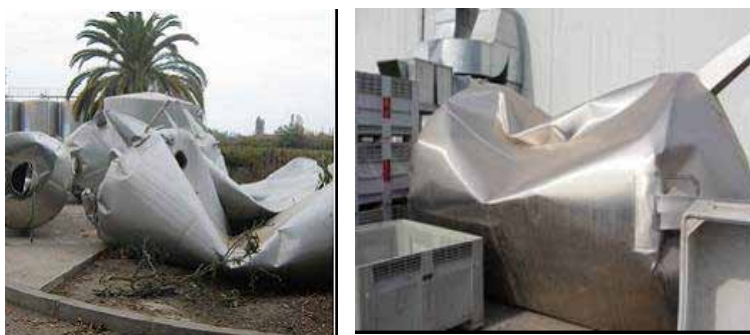
**Figura 22.**  
Colapso por  
vaciado rápido.

El colapso del estanque por vaciado rápido es una falla que consiste en una deformación severa del techo y/o manto debido a grandes presiones negativas (succión) generadas en el interior del estanque producto del vaciado rápido del contenido. Las principales causas que produjeron el vaciado rápido del contenido del estanque fueron: falla en la unión del manto con tuberías y llaves de paso, apertura parcial o total del portalón y fractura de soldadura que une el manto con fondo de estanque (Figura 22).

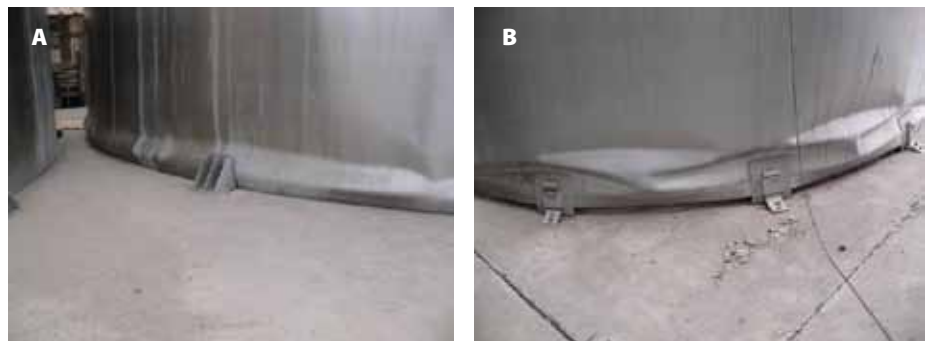
El pandeo del manto del estanque se presentó de dos formas o modos: “pata de elefante”, caracterizado por un abultamiento debido a una distribución uniforme de deformaciones en todo el contorno del estanque, y “punta de diamante”, donde el estanque se deforma localmente en torno a los anclajes o zonas de mayor rigidez donde existe concentración de deformaciones. El primer modo se observó en general en estanques anchos (altura/diámetro  $< 1$ ) sin anclar, mientras que el segundo modo se observó en estanques esbeltos (altura/diámetro  $> 1$ ) anclados (Figura 23).

**Figura 23.** (a) Pandeo “pata elefante”. (b) pandeo “punta de diamante”.

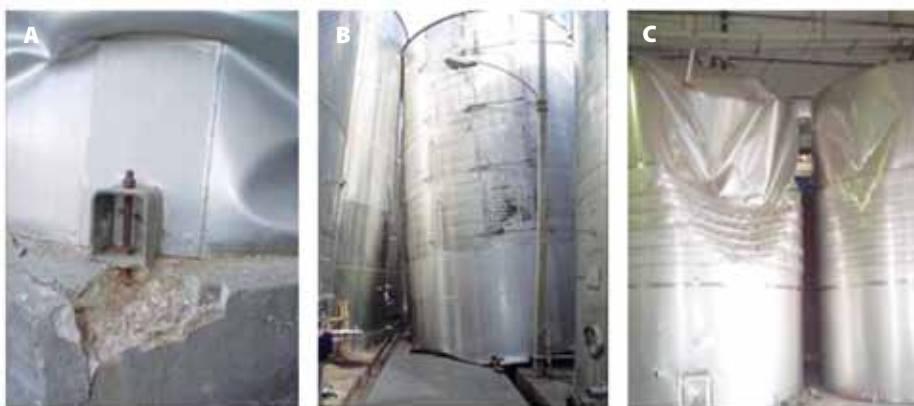
En cuanto a los sistemas de anclaje, sus fallas se debieron principalmente a: corrosión de los pernos de anclaje, distancia insuficiente al borde, longitud embebida del perno inadecuada y refuerzo de la fundación insuficiente, inexistente o mal distribuido. La Figura 24a muestra un caso donde varios de estos efectos se combinaron para generar la falla del anclaje. Usualmente, al fallar el anclaje el estanque comenzaba a “zapatear”, generando daño al manto (como se observa en la misma figura), abertura y/o dislocación del portalón o desprendimiento del

**Figura 24.** (a) Falla anclaje, (b) deslizamiento e (c) impacto.

fondo. También se pudo observar casos en que estanques no anclados o con anclajes deficientes se volcaron o deslizaron lateralmente impactando estanques vecinos (Figura 24b,c).

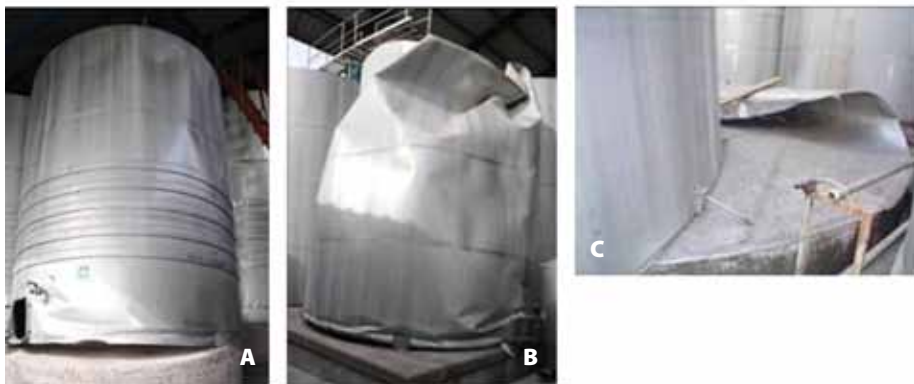
**Figura 25.** (a) Volcamiento, (b) colapso por succión y (c) desprendimiento de fondo.

Cuando el daño asociado a la fractura de la soldadura entre el manto y fondo y fractura de las uniones de válvulas y fittings al manto del estanque era significativo indujo a que el estanque perdiese su contenido en forma rápida produciéndose el colapso del estanque por presiones negativas (succión), como se muestra en la Figura 25 (mismo tipo del observado en estanques apoyados sobre patas).

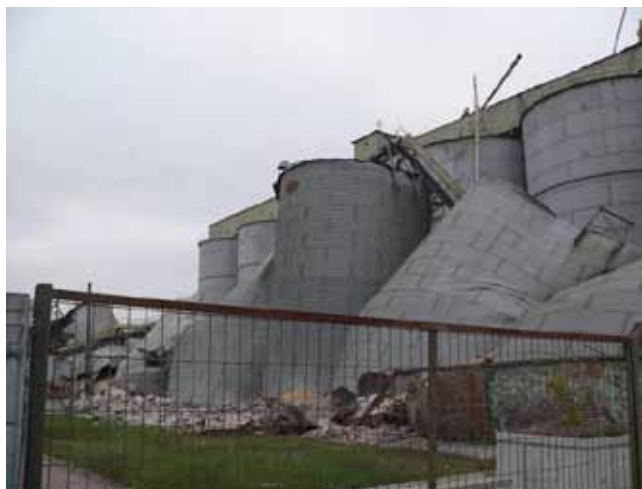
Los silos de almacenamiento también tuvieron un desempeño insatisfactorio. Se observaron numerosas fallas catastróficas de silos de almacenamiento de granos, tanto de silos metálicos (Figura 26), como de algunos silos de hormigón armado.

**Figura 26.**  
Colapso de silos  
graneleros en  
Concepción.

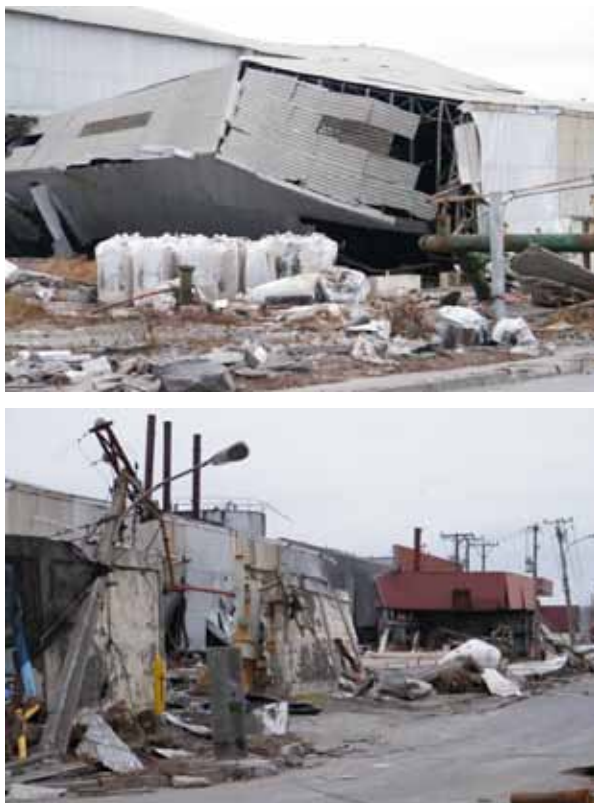
**Figura 27.**  
Daños en plantas  
de procesamiento  
de pescado en  
Talcahuano.

En general, las estructuras livianas de acero no sufrieron daño, excepto en áreas que fueron afectadas por el tsunami, como las plantas de procesamiento de pescado en Talcahuano, mostradas en la Figura 27. El daño fue severo y afectó tanto a muelles, plantas de procesamiento, almacenes refrigerados y edificaciones menores de servicios auxiliares. Todas las construcciones livianas fueron totalmente destruidas y arrastradas por el flujo. La mayoría de estas estructuras están hechas de elementos formados en frío, los cuales, a pesar de su ductilidad limitada, soportaron adecuadamente el fuerte movimiento del ~~la tierra~~ terreno.

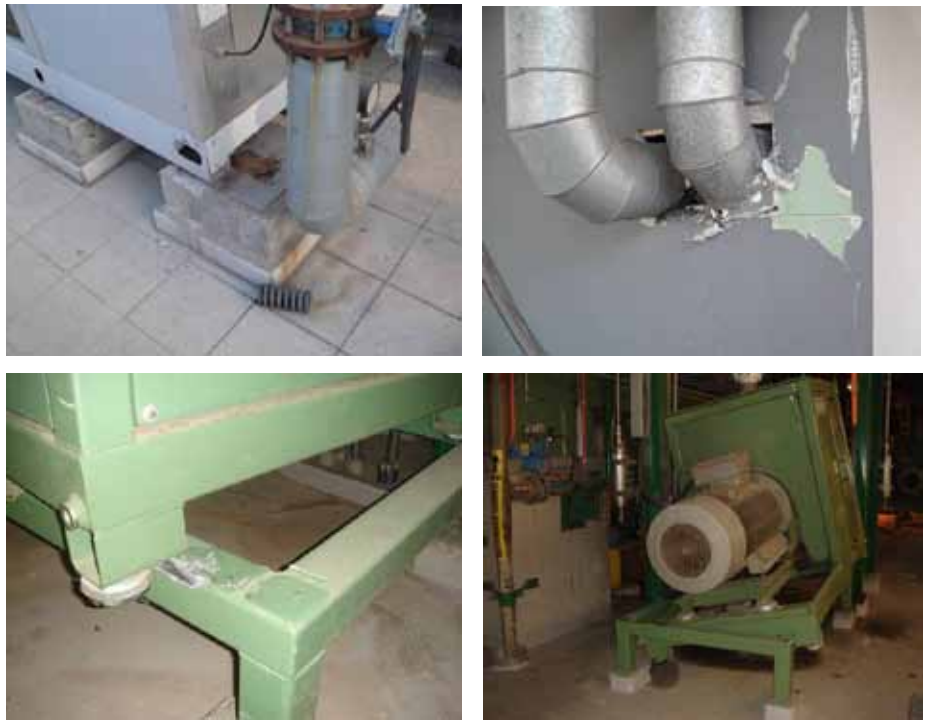
Aun considerando la espectacularidad de algunas de las fallas estructurales observadas en edificios, la mayor proporción de daño se produjo en elementos no estructurales, equipos y contenidos de edificios e instalaciones industriales. La falla de estos elementos afectó desde la habitabilidad de casas y departamentos, hasta la operación del aeropuerto de Santiago (ciudad capital de Chile) y de varias instalaciones industriales. Algunos ejemplos se muestran en la Figura 28.

El nivel de daños observados se debió a que el detallamiento e instalación de estos elementos, en general, no se hace de acuerdo a criterios de diseño sismorresistente y no está en el ámbito de la responsabilidad contractual del ingeniero estructural. Por lo tanto, normalmente los instaladores de tabiquerías, cielos falsos, equipos de aire acondicionado, ascensores, ins-

**Figura 28.** Daños en elementos no estructurales y equipos.

talaciones eléctricas, etc, anclan estos elementos de acuerdo al criterio individual de cada uno. Para prevenir que la situación siga repitiéndose, una de las propuestas de la norma en que se trabaja actualmente esté relacionada con el diseño sismorresistente de elementos no estructurales.

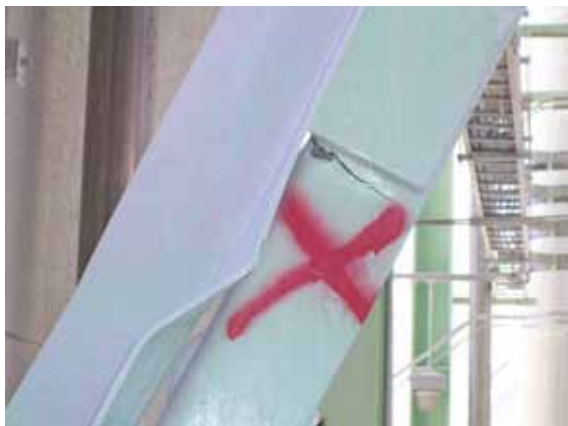
Después del terremoto se observaron numerosos casos de inestabilidad local, especialmente en secciones de ángulos plegados en XL y alas de algunas columnas de sección doble T. También había fracturas locales en las XL, justo en la zona de las planchuelas de conexión, como se muestra en la Figura 29.

**Figura 29.** Pandeo local del ala de diagonal XL y Fractura en conexión ala del ángulo con planchuela separadora.

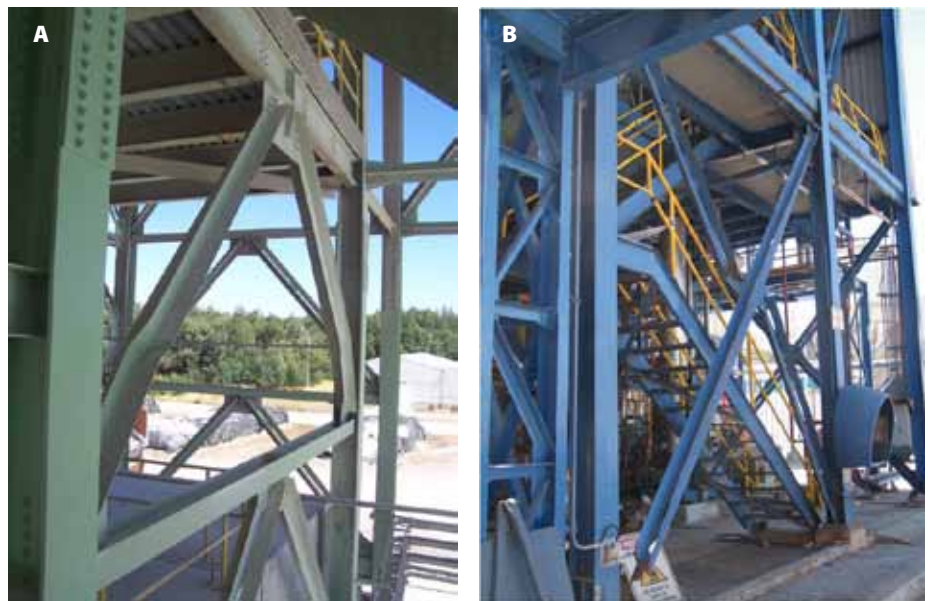
Luego del terremoto, sin embargo, se vieron elementos comprimidos (especialmente diagonales) con muestras de inestabilidad global.

**Figura 30.** Pandeo global de diagonales. (a) Producto del pandeo local de las alas. (b) Pandeo torsional.

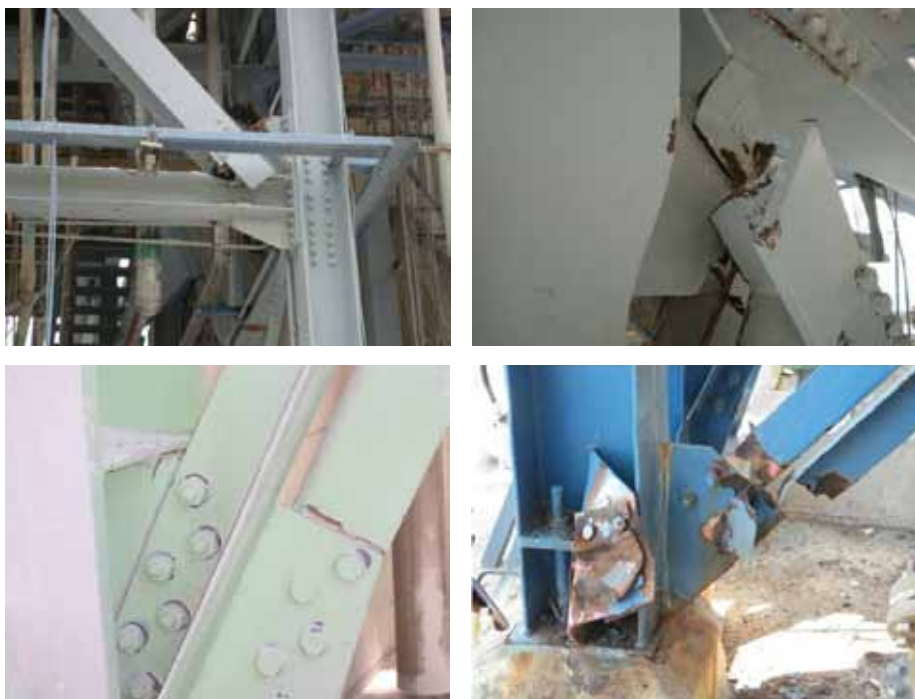
Un número significativo de diagonales fallaron en sus conexiones con las columnas, algunas de las cuales se muestran en la ~~Error! No se encuentra el origen de la referencia.~~ Figura 31

**Figura 31.** Fallas en conexión diagonal - columna.

En los casos en que el elemento de conexión falló, fueron las soldaduras o las planchas de conexión las que fallaron. Especialmente las soldaduras.

Un punto que aparece en muchas fallas de conexiones es la falta de atiesadores.

Las conexiones de las diagonales deben ser diseñadas para asegurar realmente que la falla se produce fuera de esa zona.

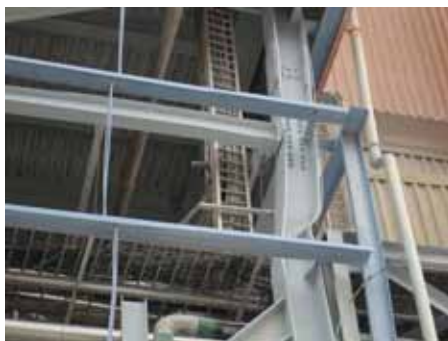
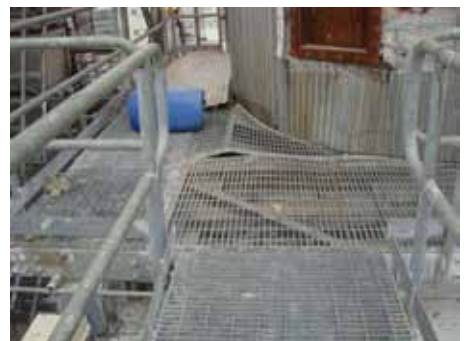
**Figura 32.** Choque debido a separación insuficiente. (a) Entre estructuras vecinas. (b) entre equipo y parrillas perimetrales.

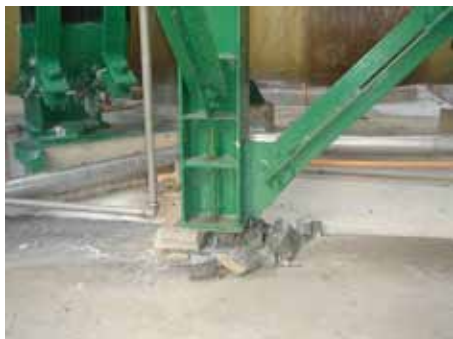
Hay registro de muchos pedestales fallados, la mayor parte por esfuerzos locales de corte (Figura 33) o mal detallamiento de las armaduras (Figura 34).

**Figura 33.** Pedestales fracturados por corte local.

Es preciso alertar (¿o enseñar?) a los ingenieros encargados de los proyectos a diseñar los pedestales, para evitar que nuestras instalaciones tengan pies de barro.

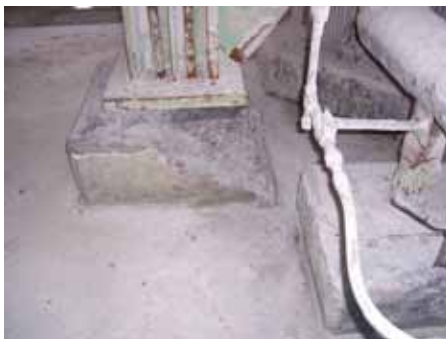
**Figura 34.** Detalle armadura de pedestal típico.

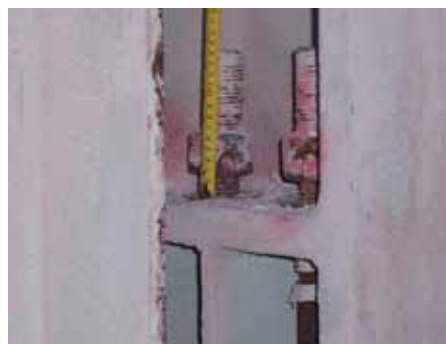
**Figura 35.** Detalle de pernos de anclaje de columna que fluyeron.

Otro efecto que pudo ser influyente es el impacto sobre el pedestal que se genera una vez que los pernos de anclaje fluyen (Figura 35) y la estructura vuelve a su posición original.
