Impacto de la obstrucción de Acequias: Inundaciones causadas por Microbasurales

Informe Final

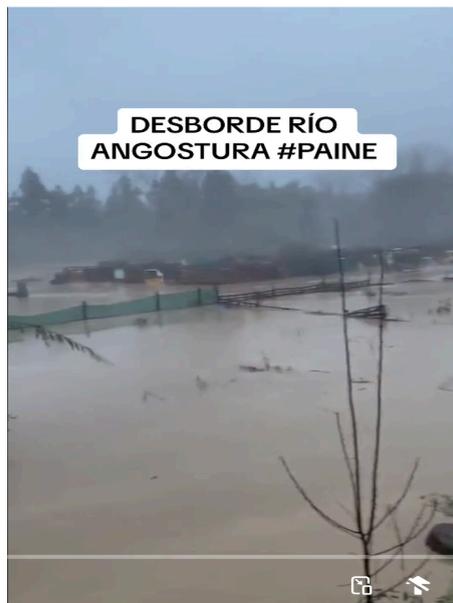
Figura 3. Imagen desbordamiento (Fuente: Tiktok, 2 de octubre de 2024.)

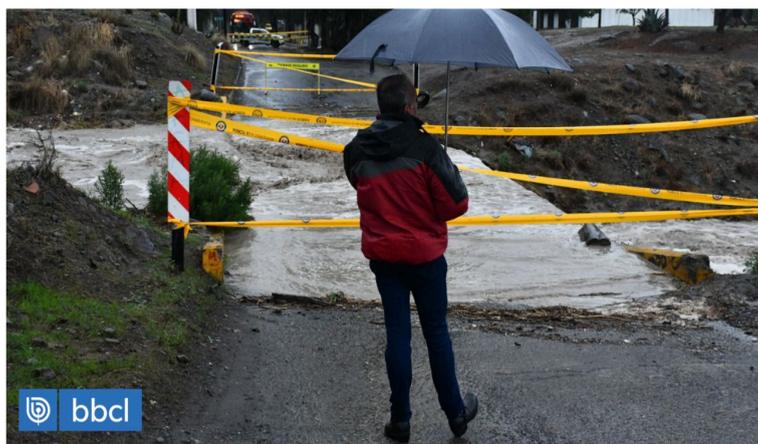
Figura 4. Imagen del desbordamiento de curso de agua (Fuente: Torrico, L. 2023, junio 23. BioBioChile.)

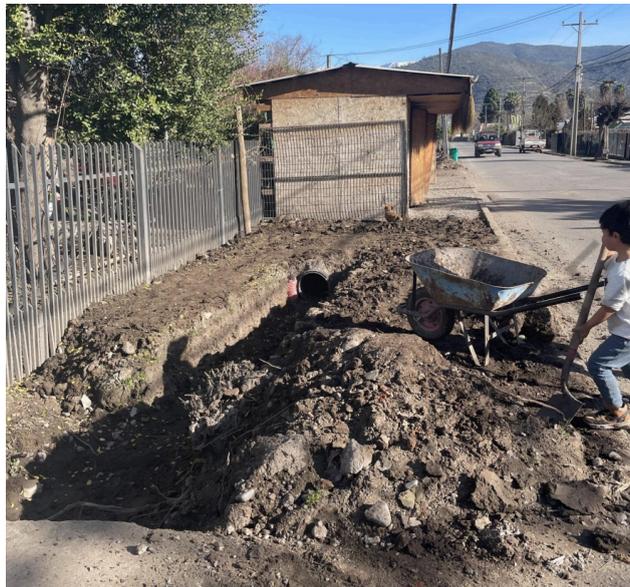
Figura 6. Imagen de desbloqueo de una acequia (Fuente: PPL Informe de Diagnóstico Borrador de trabajo (Pág 43))

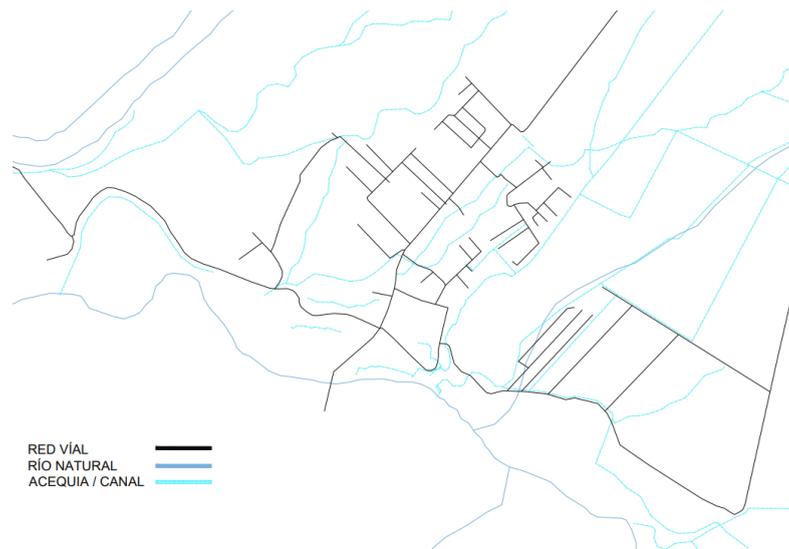
Figura 7. Plano modificado de Vialidad tipo y materialidad (Informe diagnóstico, programa para pequeñas comunidades (Fuente: SECPLA, Municipalidad de Buin, 2024)

La Fig. 7 (Mapa que posee la municipalidad) ofrece un seguimiento general de las acequias en la comuna, pero carece de detalles precisos sobre su estado actual. No especifica cuáles están en uso o desuso, ni proporciona información sobre obstrucciones, contaminación, u otras condiciones relevantes.

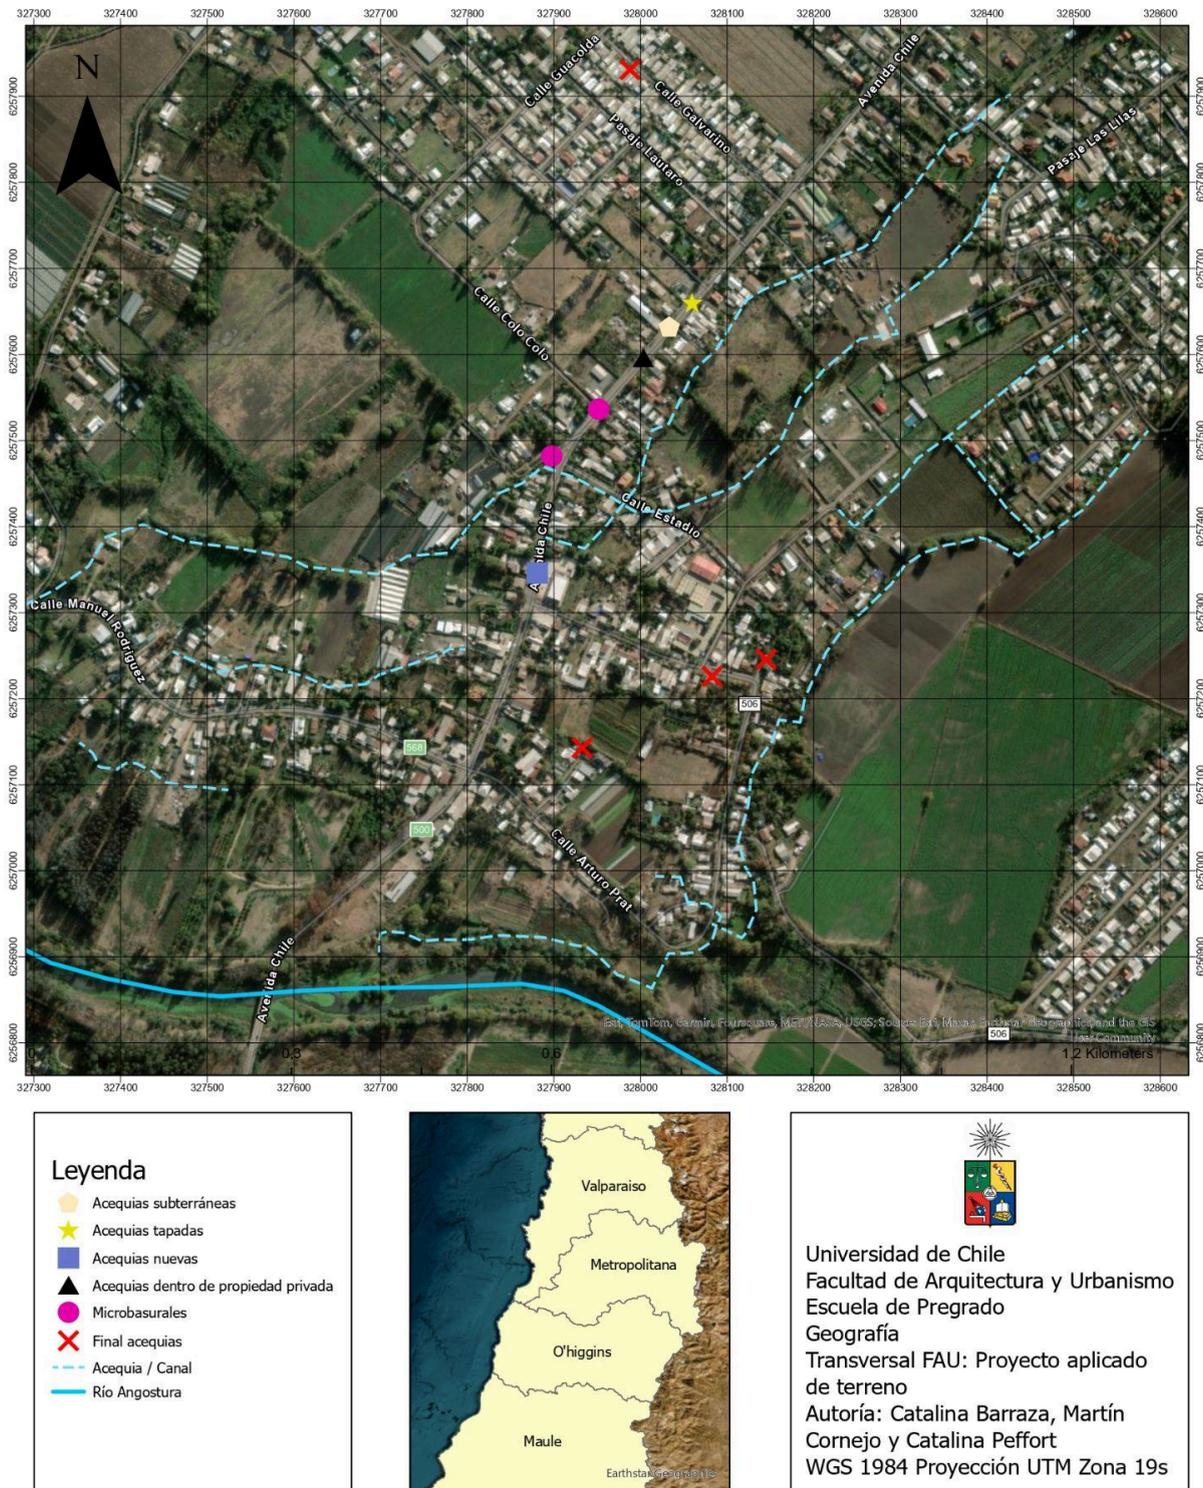
Figura 8. Plano del estado actual de las acequias en Valdivia de Paine. (Fuente: Elaboración propia)

La Figura 8 (mapa del centro de Valdivia de Paine) refleja el estado actual de las acequias, destacando una red diversa en condiciones variables. Se observan acequias subterráneas que no son visibles en la superficie, así como acequias tapadas que interrumpen el flujo natural del agua, lo que puede generar problemas de estancamiento. En contraste, también se identifican acequias ubicadas dentro de propiedades privadas, lo que puede dificultar su acceso y mantenimiento. Además, el mapa señala la presencia de microbasurales dentro de algunas acequias, evidenciando un problema de acumulación de residuos. Finalmente, las acequias que desembocan en el Río Angostura subrayan la importancia de su funcionamiento para la correcta irrigación y drenaje de la zona, lo que indica la necesidad de atención y manejo adecuado para preservar la red hídrica.

En base a lo representado en la figura 8 se puede observar que los puntos con principal riesgo de inundación corresponden, en primer lugar a la Avenida Chile entre Pasaje Lautaro y Calle Colo Colo, debido a que en ese tramo las acequias se encuentran tapadas, y en segundo lugar a la Avenida Chile entre Calle Colo Colo y Calle Estadio, debido a la presencia de microbasurales, los cuales pueden interrumpir el correcto flujo del agua.

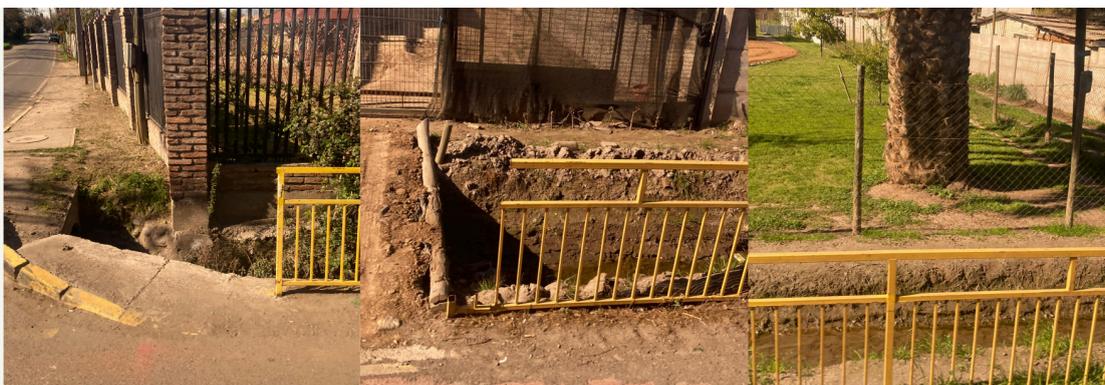
Acequías Despejadas: Se pudieron observar acequias en donde el flujo del agua no se veía afectado, debido a su buena mantención y materialidad adecuada.

Figura 9: Recopilación de acequías despejadas por basura capturadas en Terreno, 2024

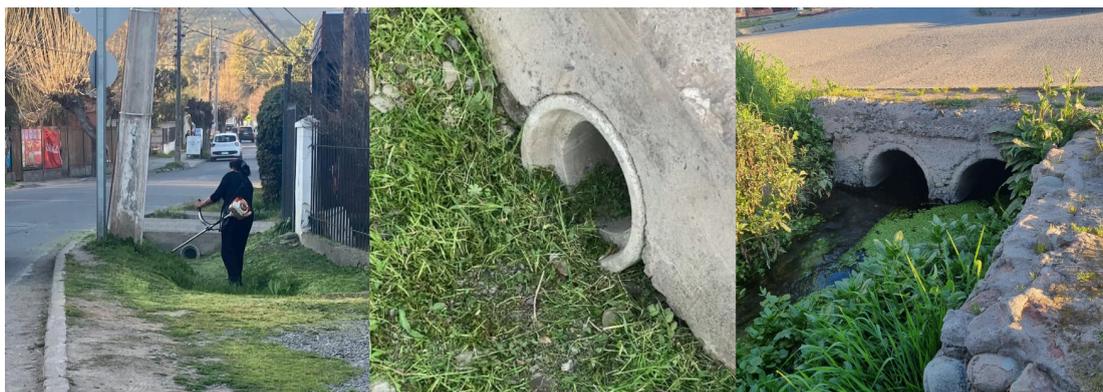
Figura 10: Recopilación de acequias despejadas por basura capturadas en Terreno, 2024

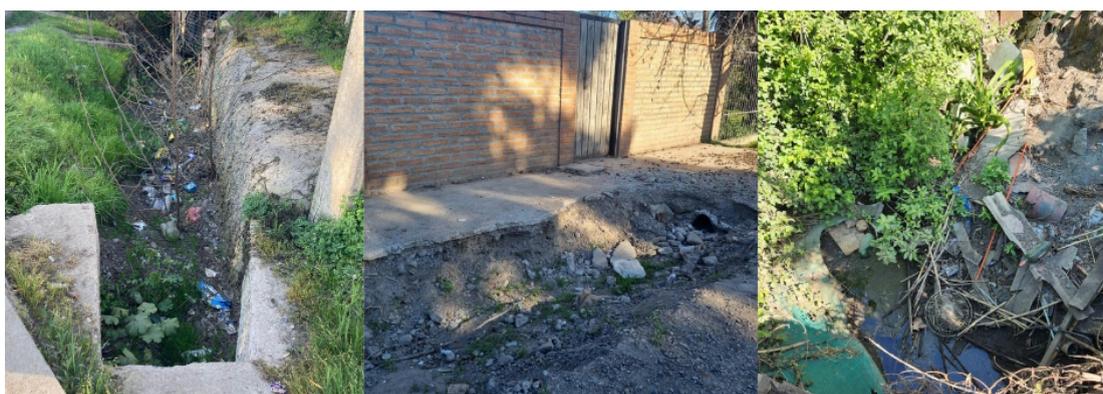
Acequias Obstruidas: Se pudieron observar acequias las cuales estaban obstruidas ya sea por basura o por escombros de las mismas que fueron destapadas en apuros.

Figura 11: Recopilación de acequias bloqueadas por basura capturadas en Terreno, 2024

A partir de las últimas visualizaciones, caracterizadas como “Acequias obstruidas”, se identificó que uno de los principales causantes de los bloqueos en las acequias son los "microbasurales". En muchas de ellas, los mismos residentes han contribuido a su obstrucción al acumular desechos como envoltorios de alimentos, bolsas de basura, materiales de construcción, entre otros. El principal eje a abordar es la predominancia de acequias obstruidas por la acumulación de basura.
