Expediente Técnico para solicitud de declaratoria de Monumento Histórico para la Iglesia Nuestra Señora de la Candelaria de Puchilco y definición de polígono de protección para el poblado.

PUCHILCO, Isla Lemuy

Documento desarrollado por académicos y estudiantes
del Programa Chiloé "Programa de Protección y
Desarrollo del Patrimonio Arquitectónico de Chiloé",
Semestre OTOÑO 2014.

Compilación, edición y revisión a cargo del Arquitecto
Carlos Hevia,
Enero 2015.

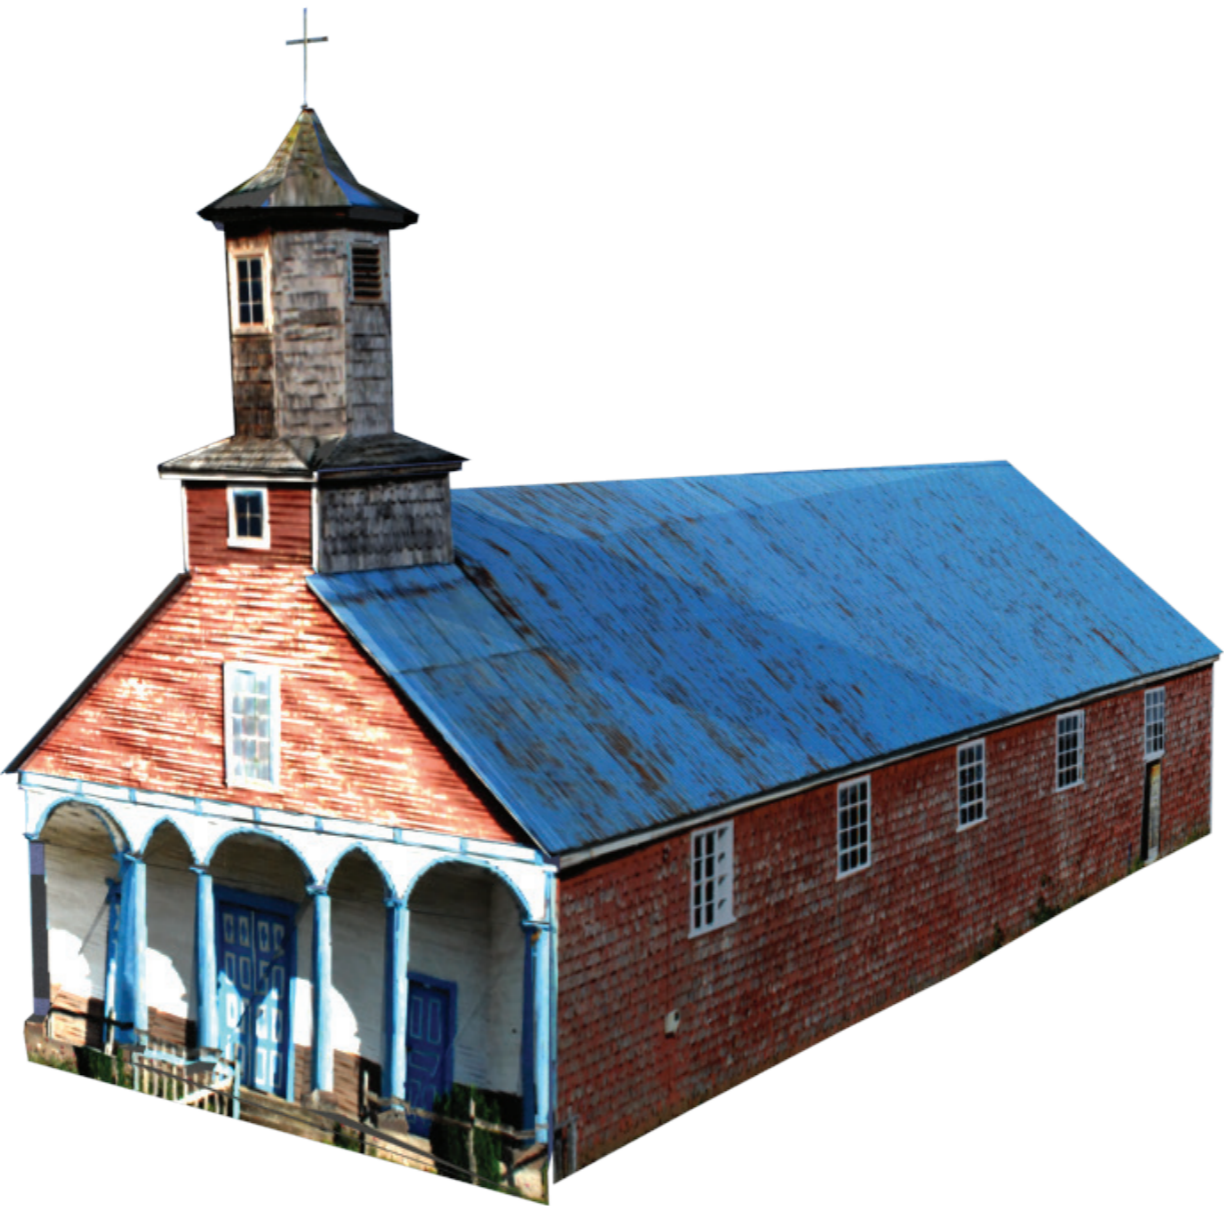
Vista modelo 3d de la Iglesia
Elaboración propia

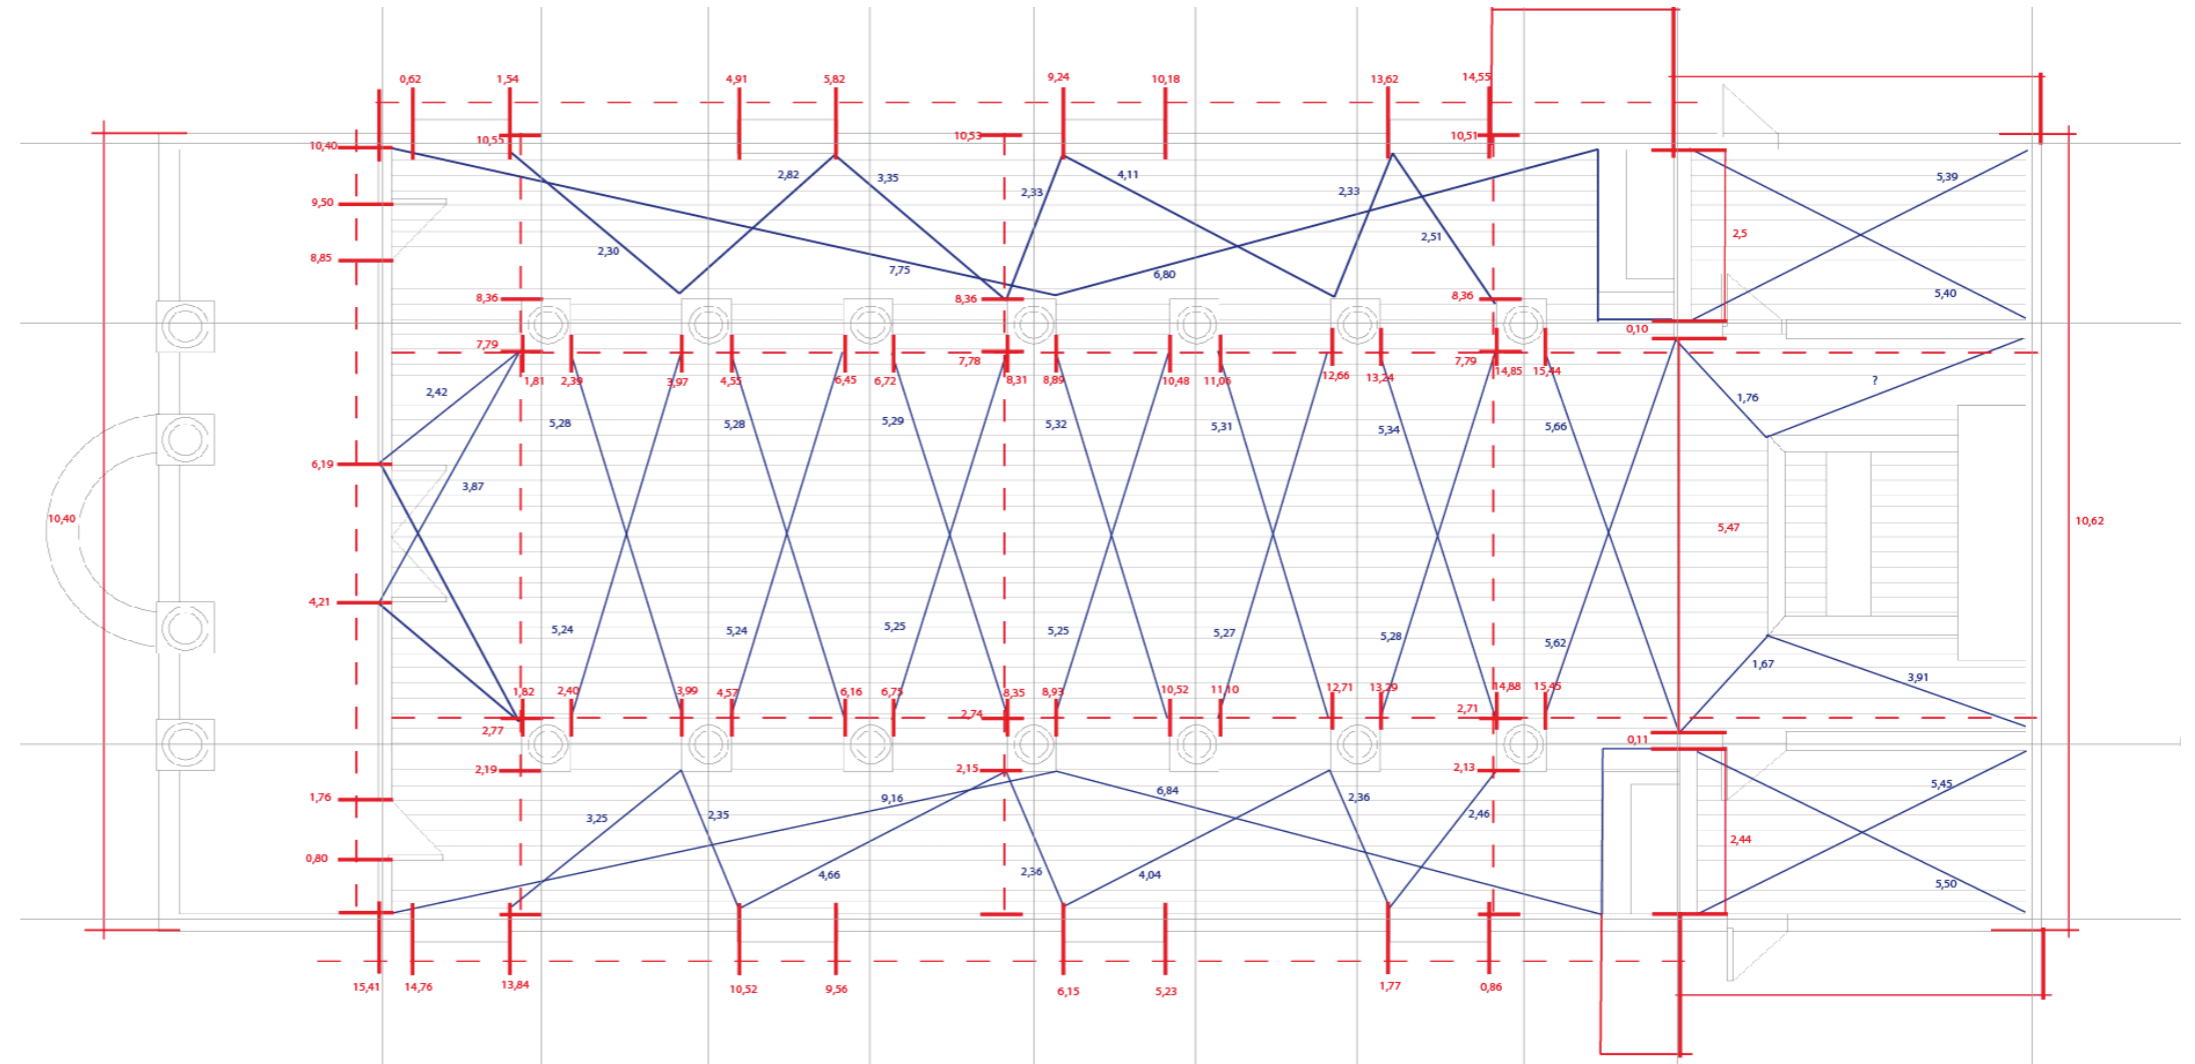
TRIANGULACIÓN Y LEVANTAMIENTO EN TERRENO

NOTA: Planta esquemática, por lo que las medidas no reflejan la realidad del plano.

Medidas y triangulaciones realizadas los días 11 y 12 de abril del 2014, en terreno por estudiantes:

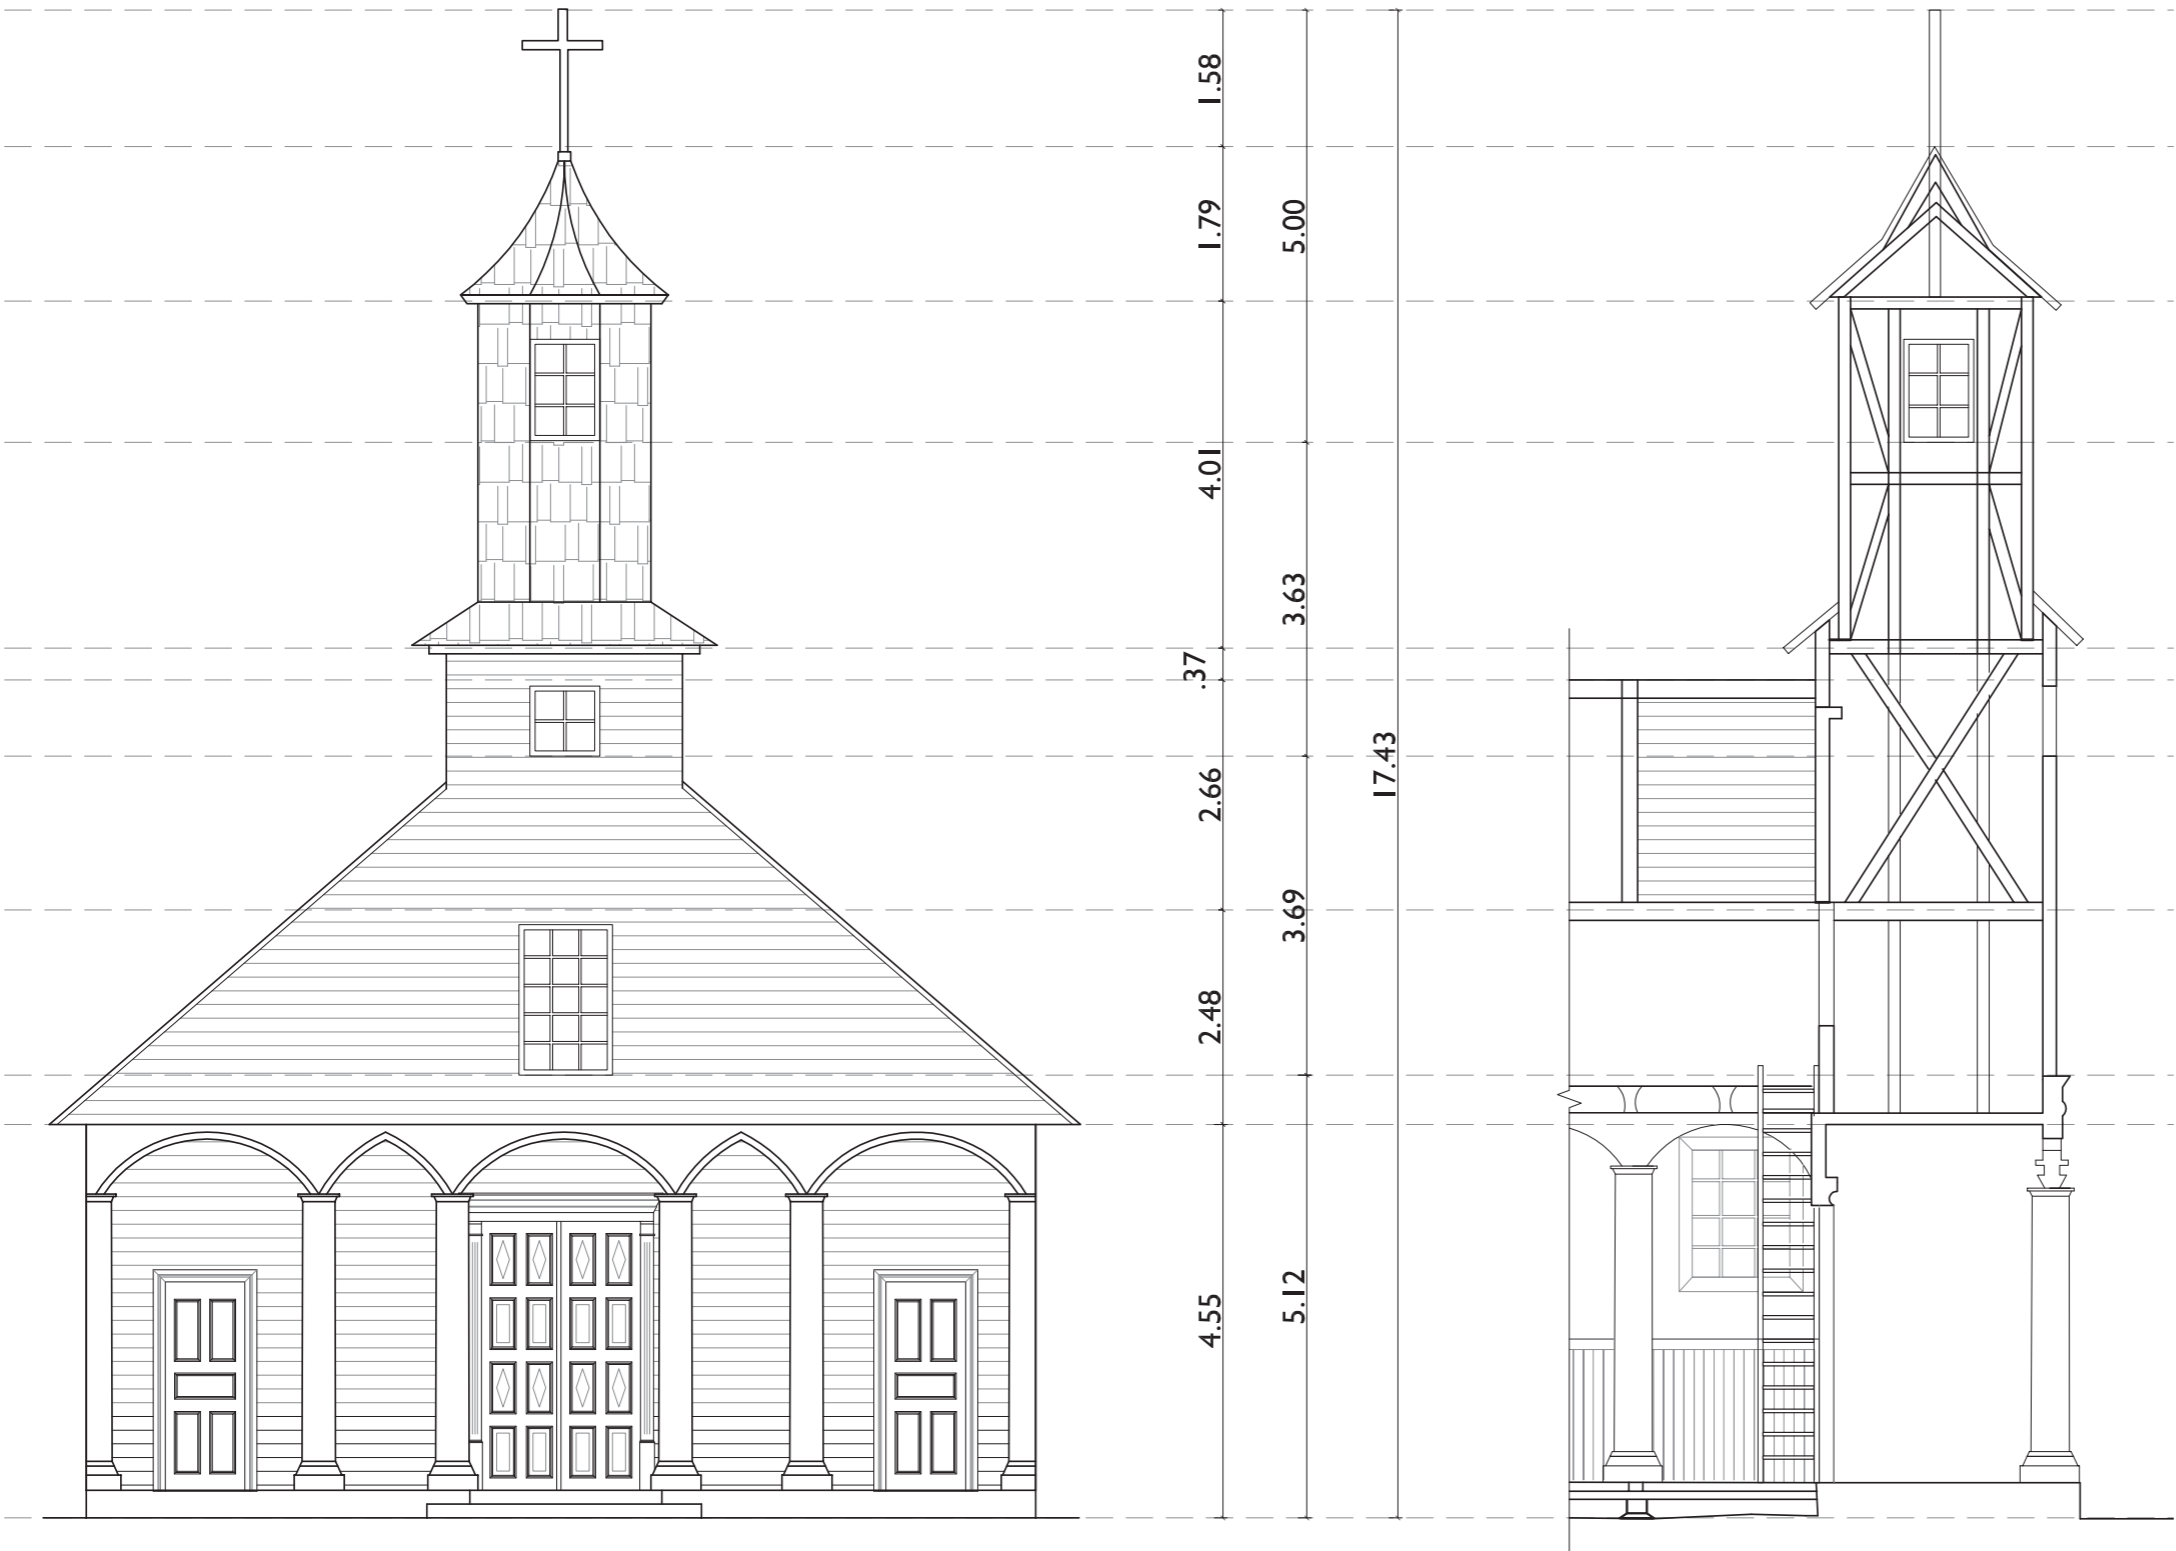
ELEVACIÓN FRONTAL

CORTE TRANSVERSAL EN TORRE

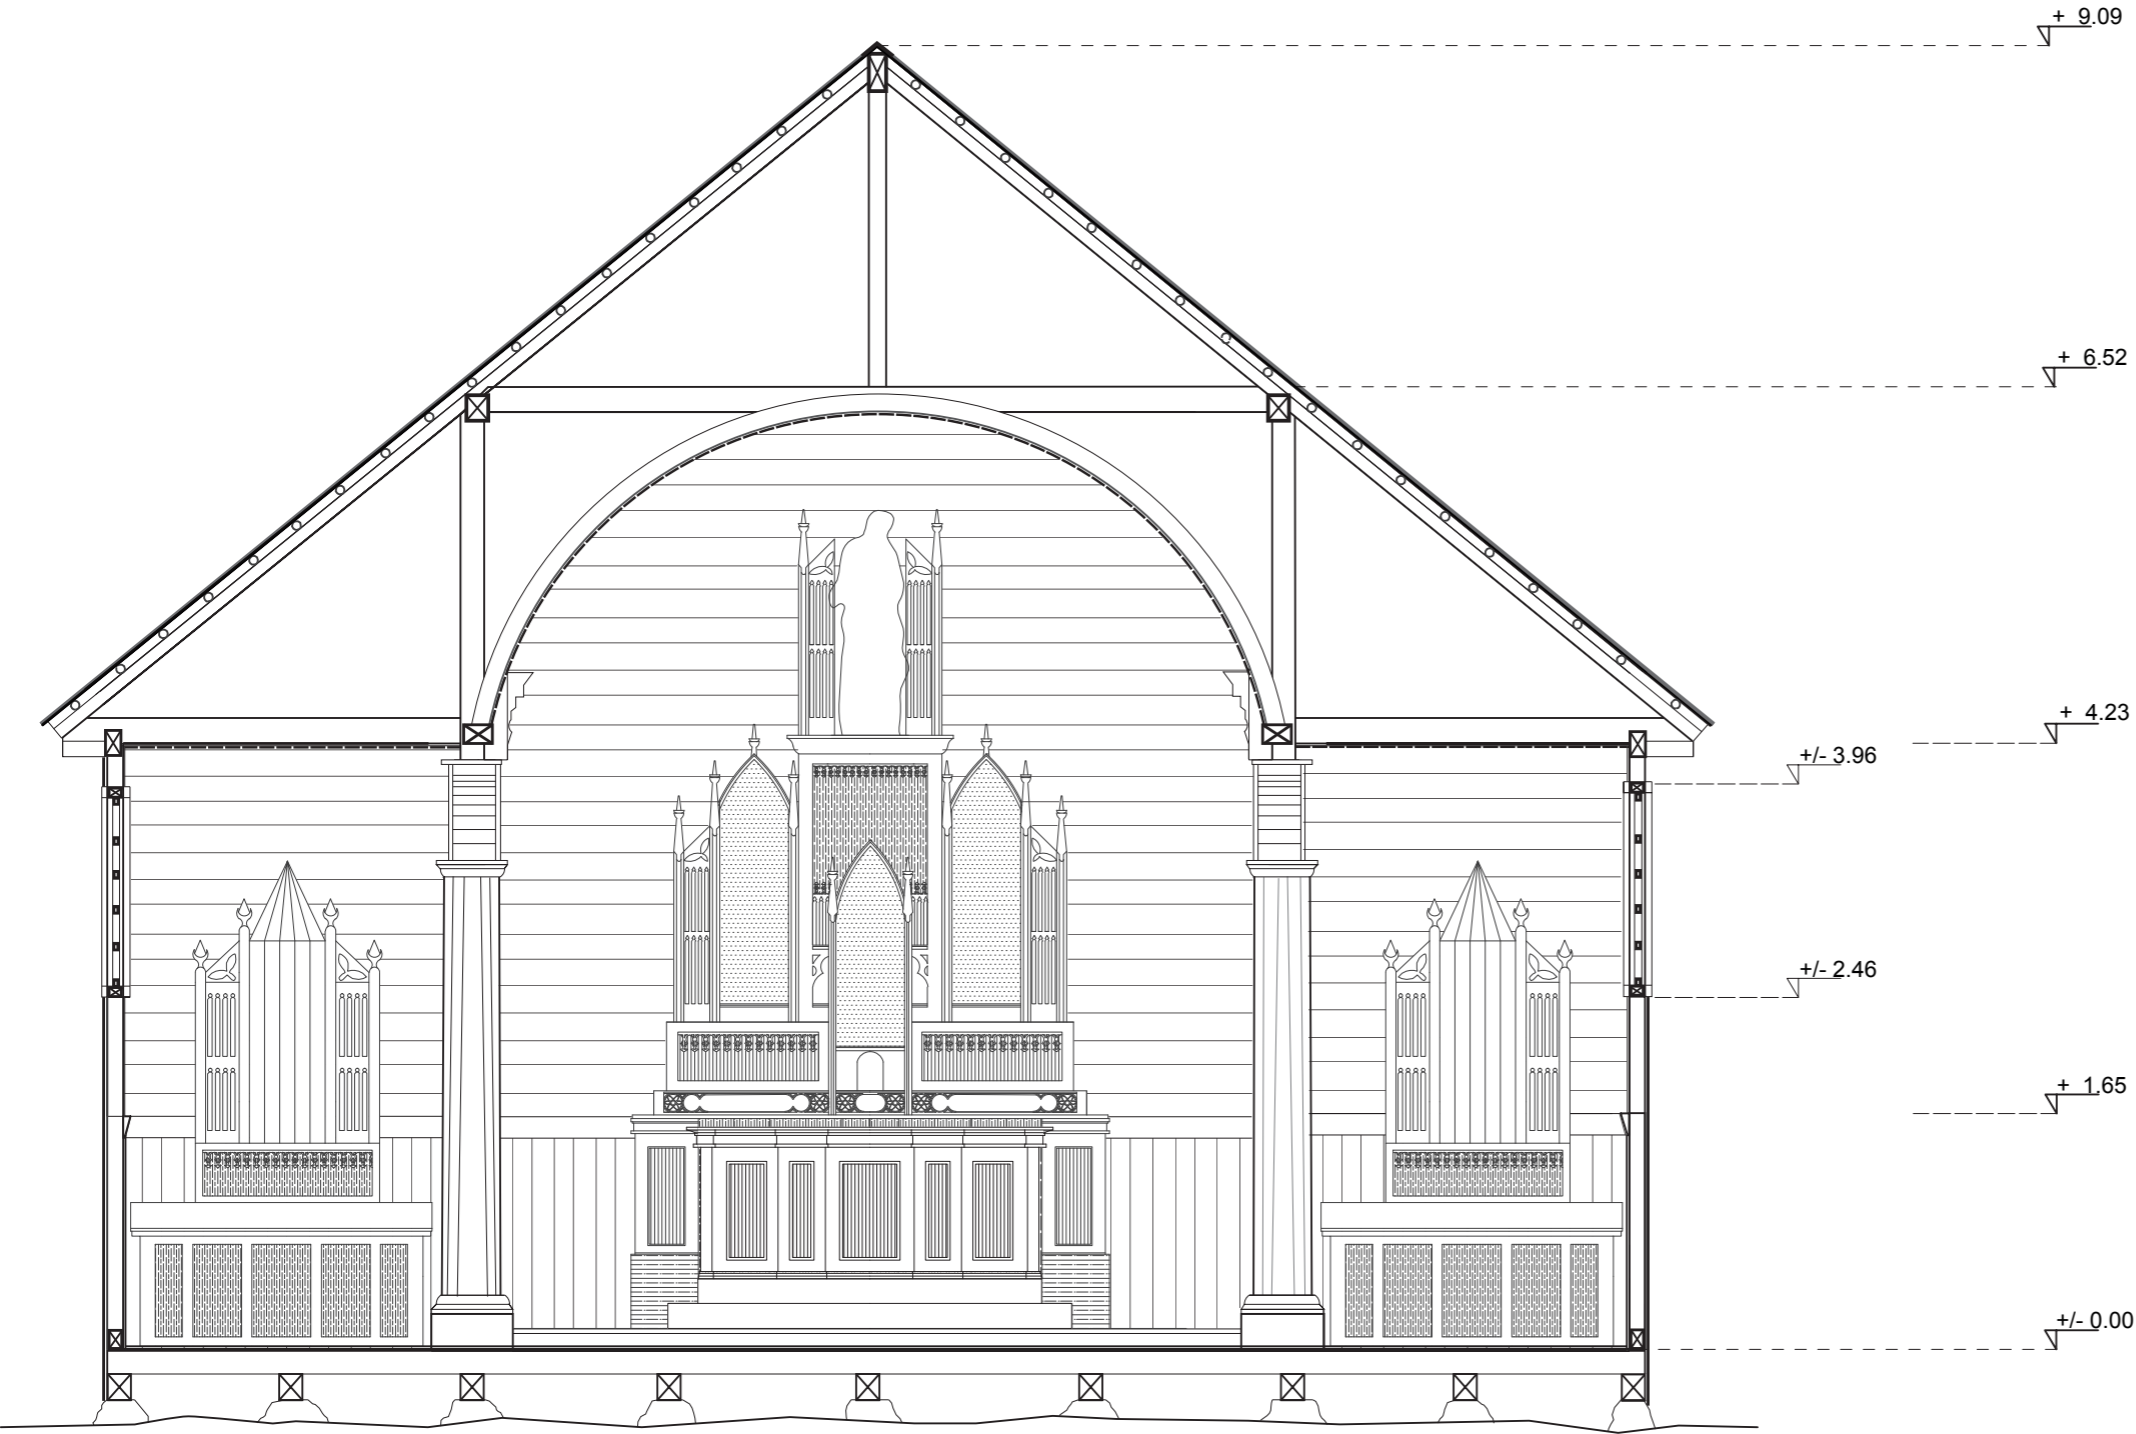
CORTE TRANSVERSAL

En las secciones se puede ver el juego volumétrico interior y la relación del altar con las naves de la Iglesia. De la misma forma se puede establecer la continuidad de la estructura de la torre, así como el espacio utilizado para ella en el dado basal y en el pórtico.

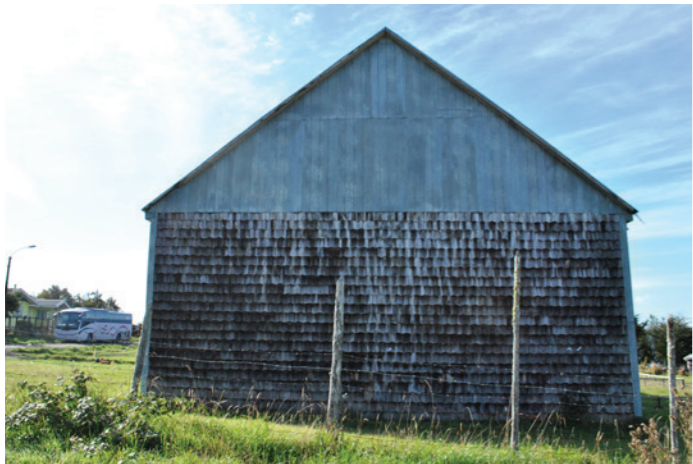
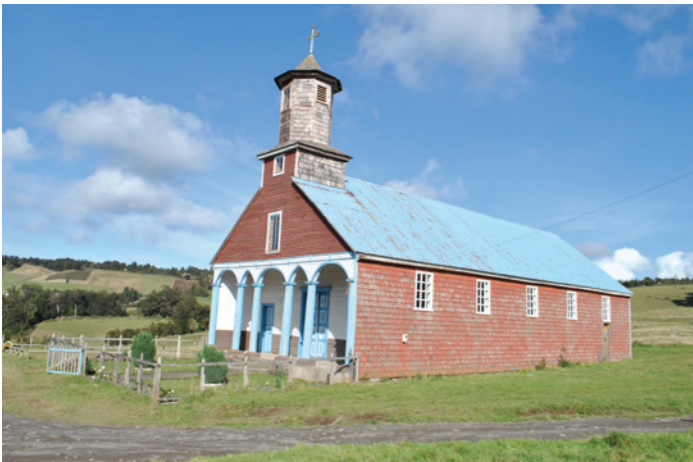
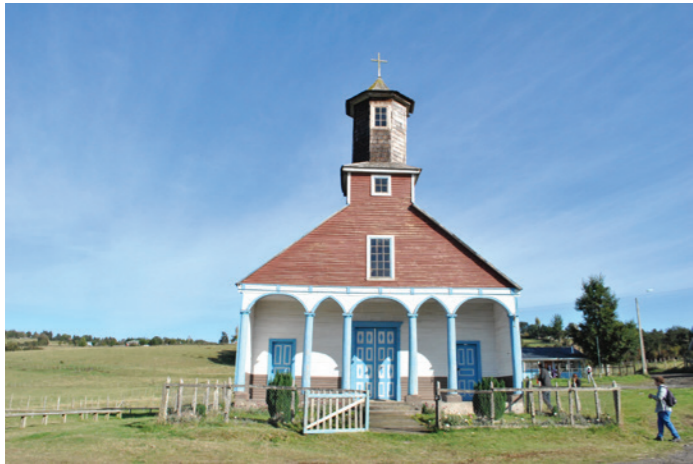
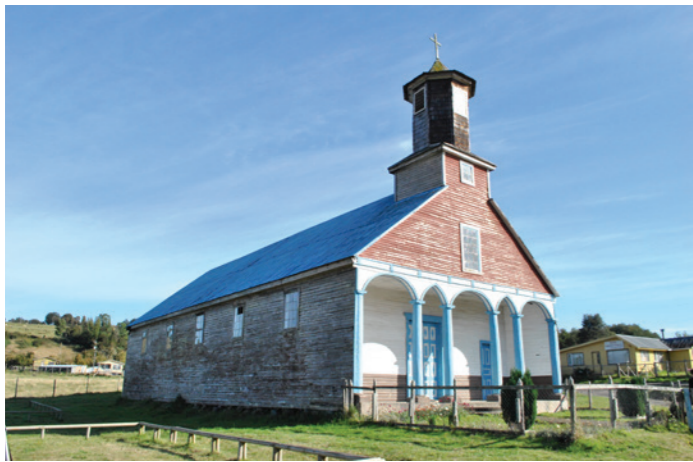
Imágenes del proceso de trabajo con el software en las iglesias .

Photomodeler es un software de reconstrucción 3D a partir de fotografías de un objeto o edificio. Se basa en el modelo de malla de polígonos, por el cual se designan puntos manualmente en las fotografías (normalmente vértices), y el programa calcula el punto de vista de cada fotografía y sitúa el objeto en un espacio de tres dimensiones virtual mediante triangulación. El programa es capaz de orientar las fotografías, crear puntos, rectas y planos y extraer texturas de las fotografías. El resultado se puede exportar después a otros programas como AutoCAD, ImageModel, Rhino, Google SketchUp, etc.

Para hacer el levantamiento fotogramétrico se debió realizar una toma de fotografías en terreno desde distintos ángulos, las cuales debían mostrar distintas secciones de las iglesias, para posteriormente llevar al programa y realizar la reconstrucción en tres dimensiones. Para este proceso se utilizaron varias herramientas como apoyo a la fotografía tales como medidores de nivel, targets y cámaras de alta resolución. Esto ayudó a la medición de las estructuras para lograr un buen resultado y a la vez facilitar el trabajo posterior en Photomodeler.

Una vez concluido el trabajo en terreno se debe llevar las fotografías al software para su modelación 3D. El proceso se realiza con un

mínimo de 8 imágenes, las que deben mostrar de mejor manera los distintos vértices de las iglesias en estudio. Una vez listas las fotos se comienzan a seleccionar distintos puntos de las iglesias los que deben ir siendo relacionados con sus respectivos pares en las demás fotografías, además se deben marcar las líneas de los vértices para ir armando las superficies de las distintas caras del volumen total. Cuando el modelo está completo y con la textura correspondiente se pueden obtener imágenes sin las deformaciones producidas por los lentes de las cámaras, lo que permite identificar posibles deformaciones o asentamientos de las estructuras facilitando el pro-ceso de diagnóstico de las Iglesias.

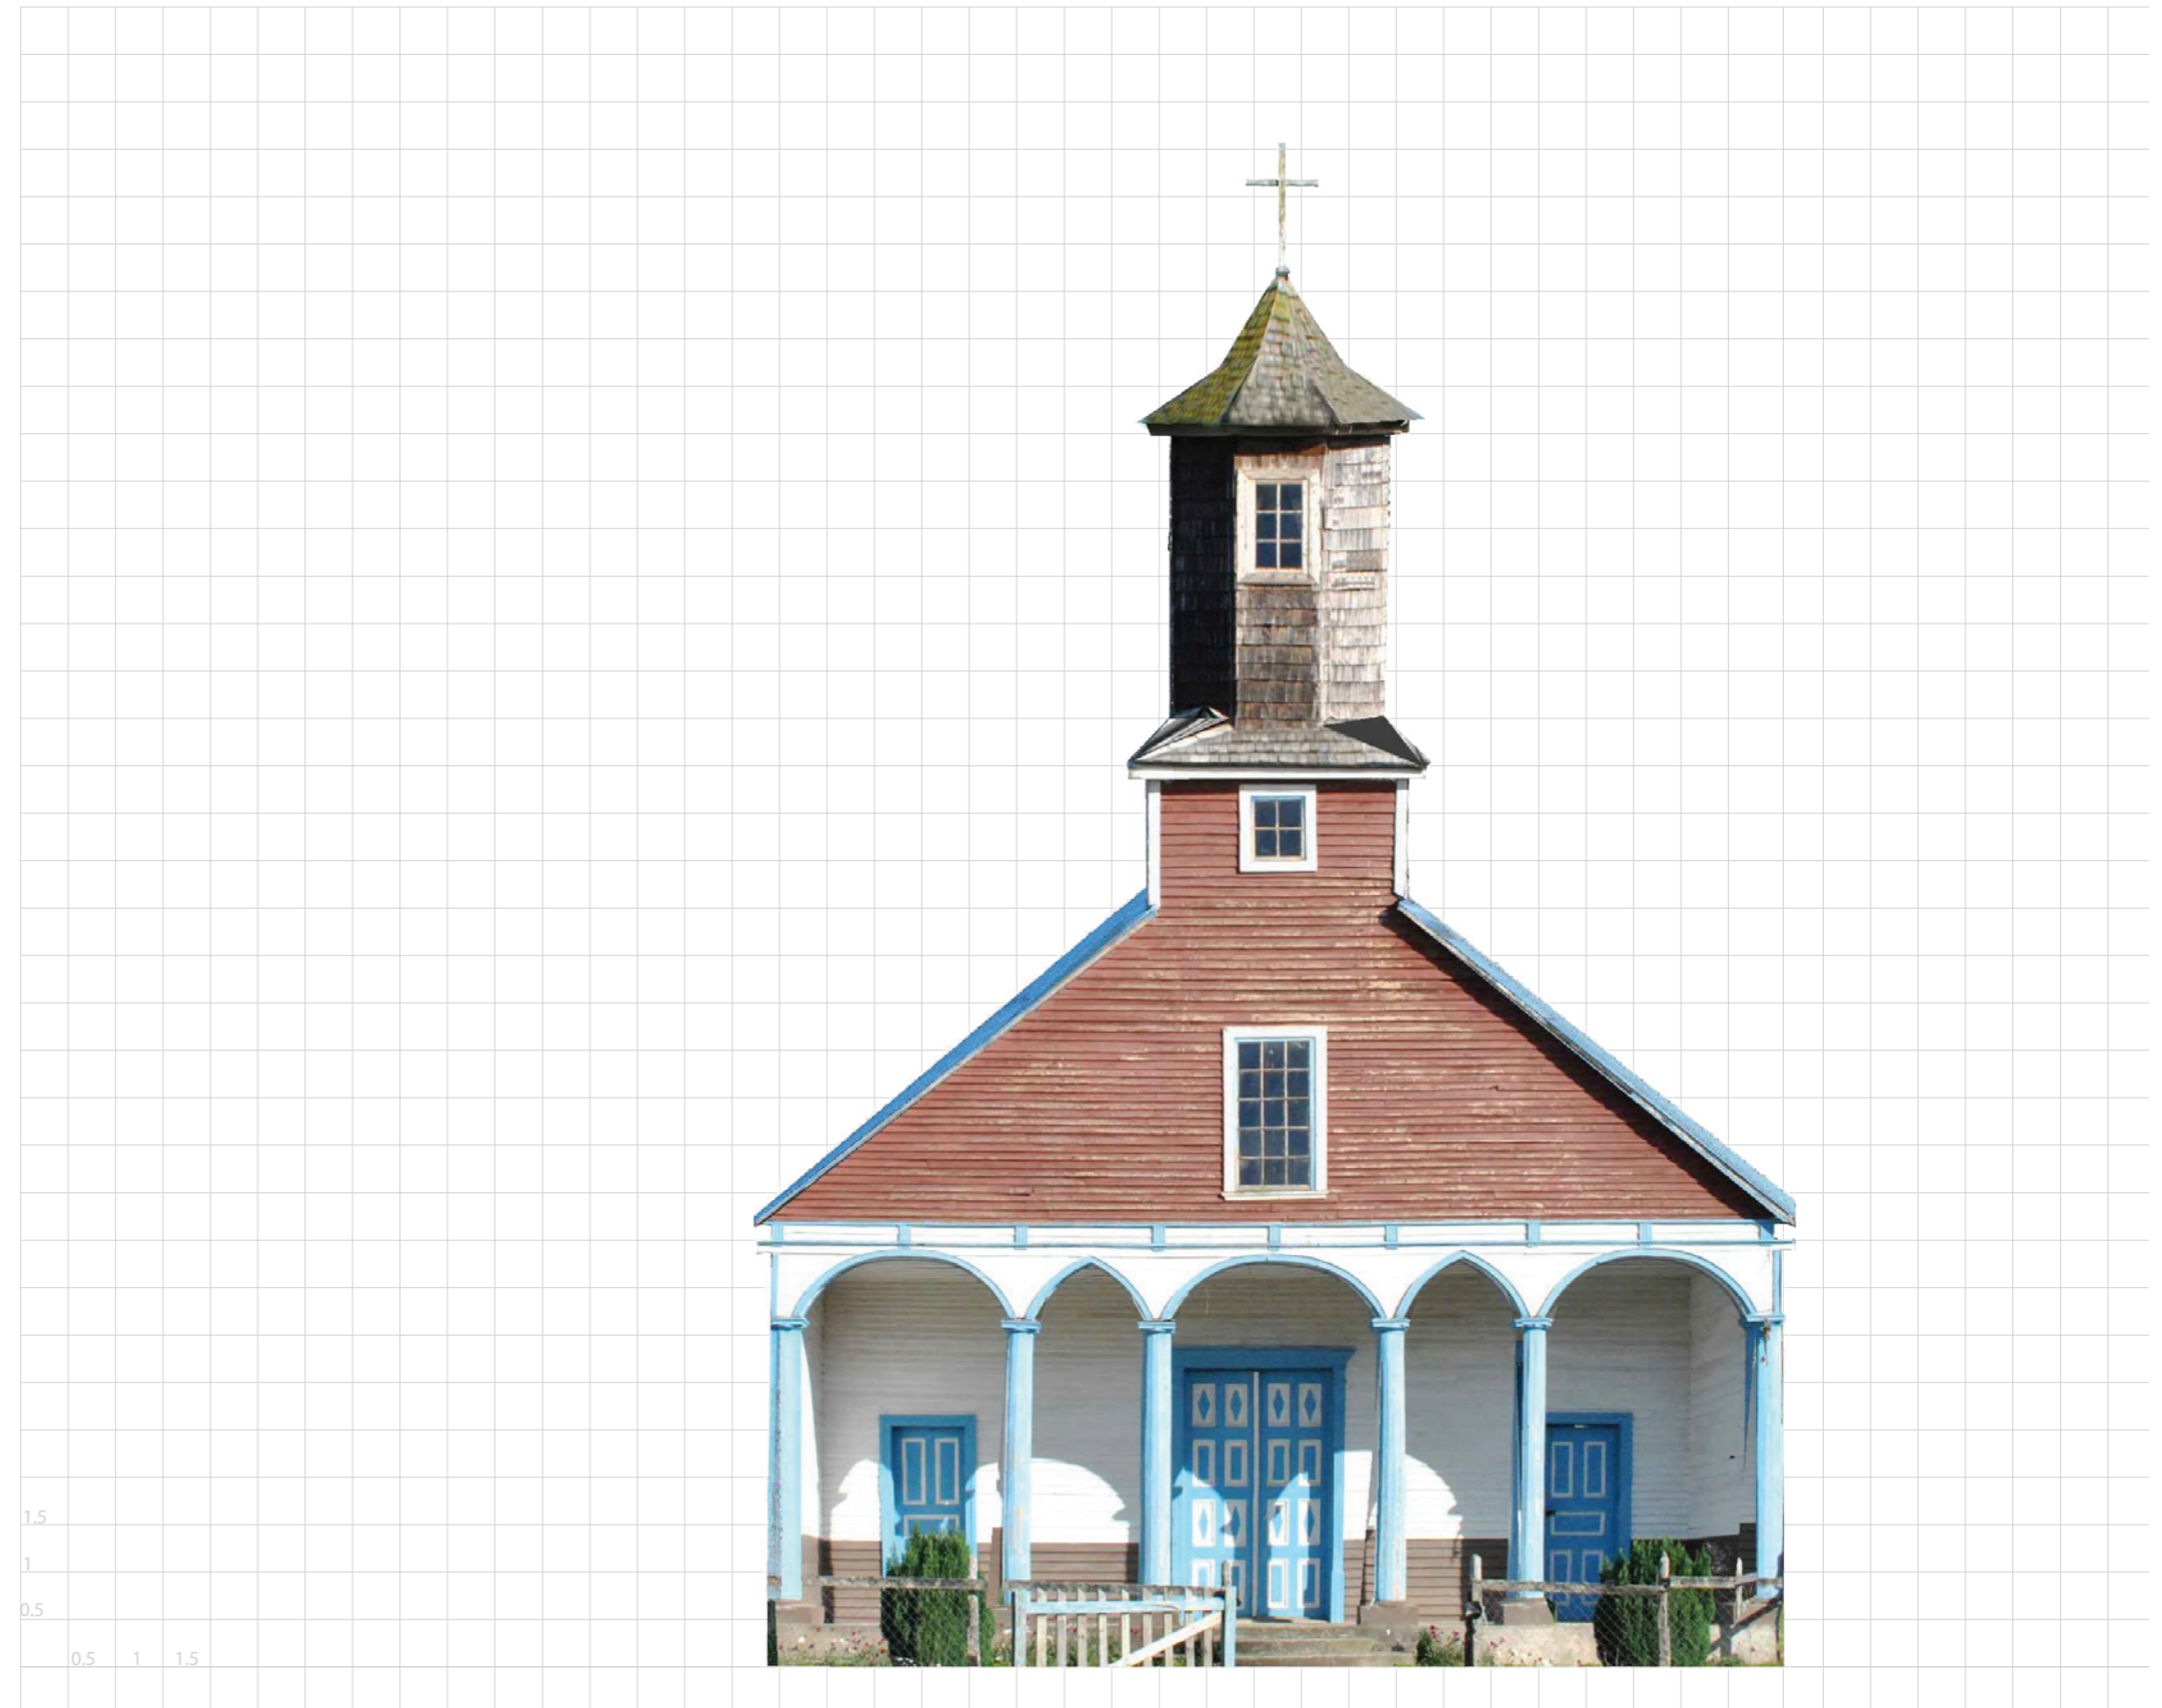
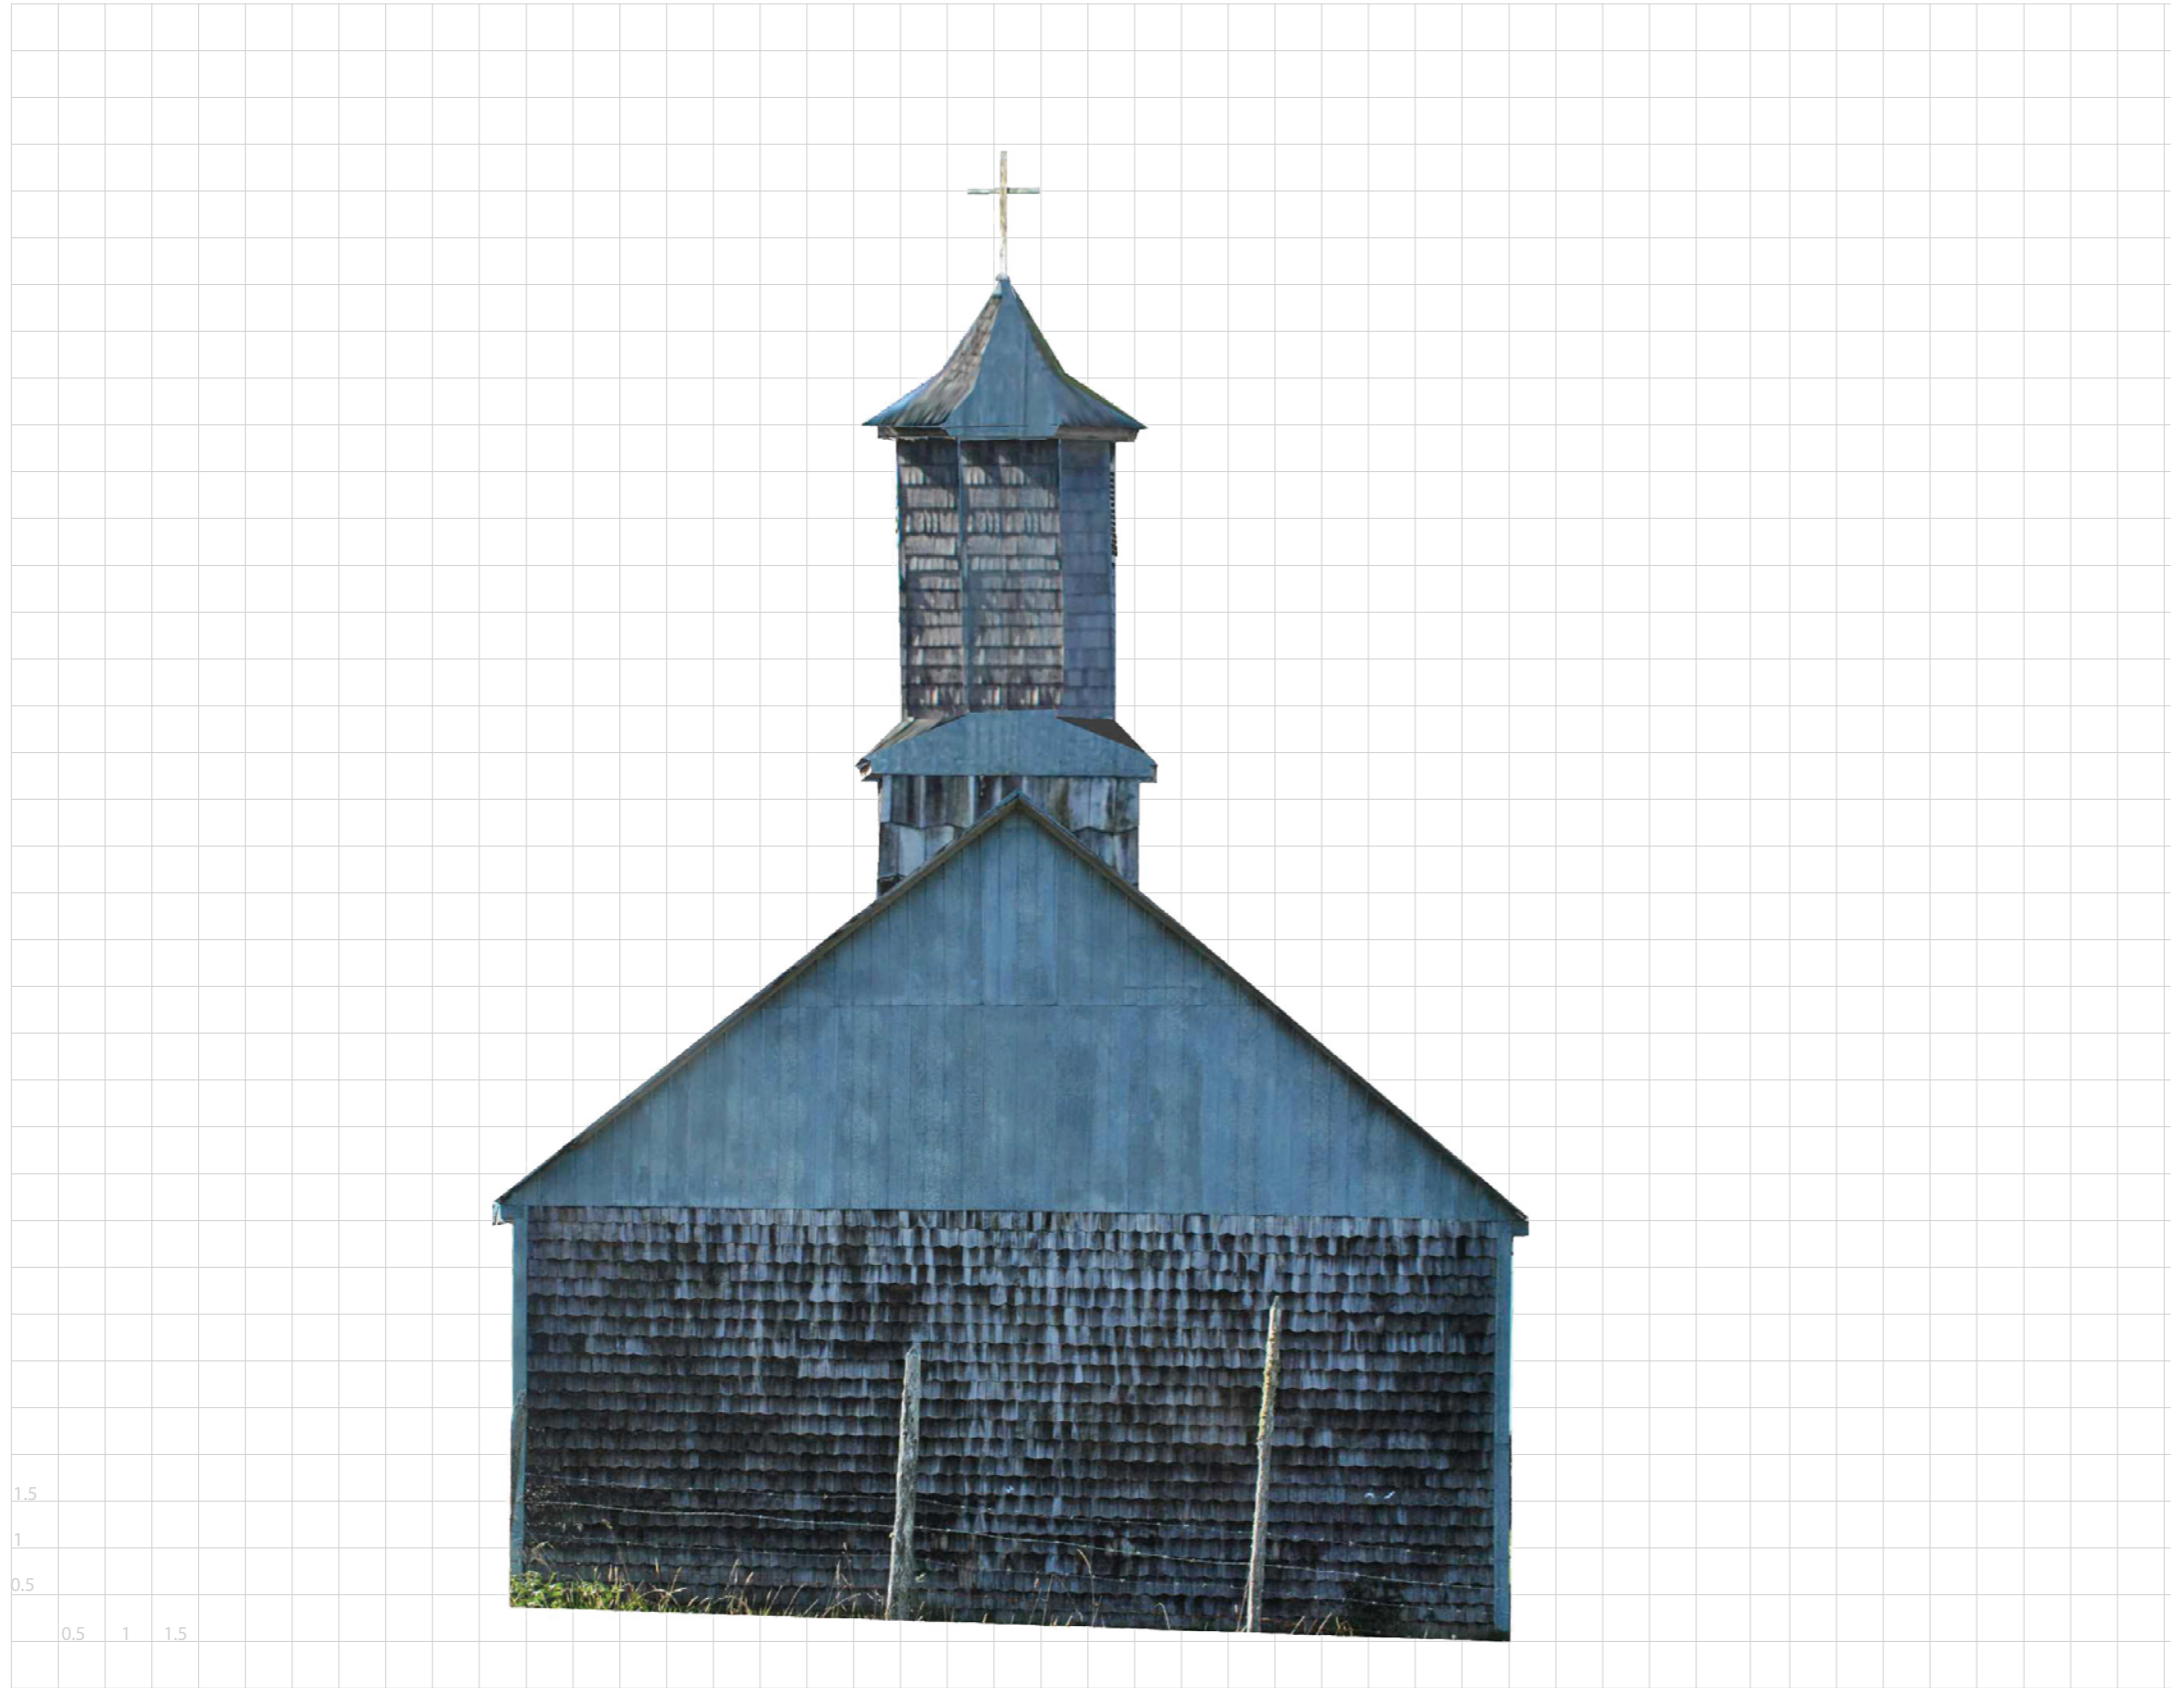
ANÁLISIS FOTOGRAMÉTRICO IGLESIA DE PUCHILCO

Algunas de las imágenes pueden mostrar descensos en los niveles de tierra, sin embargo se puede deber a las condiciones del terreno y no a asentamientos de las estructuras.
