Expediente Técnico para solicitud de declaratoria de Monumento Histórico para la Iglesia Nuestra Señora de la Candelaria de Puchilco y definición de polígono de protección para el poblado.

PUCHILCO, Isla Lemuy

Documento desarrollado por académicos y estudiantes
del Programa Chiloé "Programa de Protección y
Desarrollo del Patrimonio Arquitectónico de Chiloé",
Semestre OTOÑO 2014.

Compilación, edición y revisión a cargo del Arquitecto
Carlos Hevia,
Enero 2015.

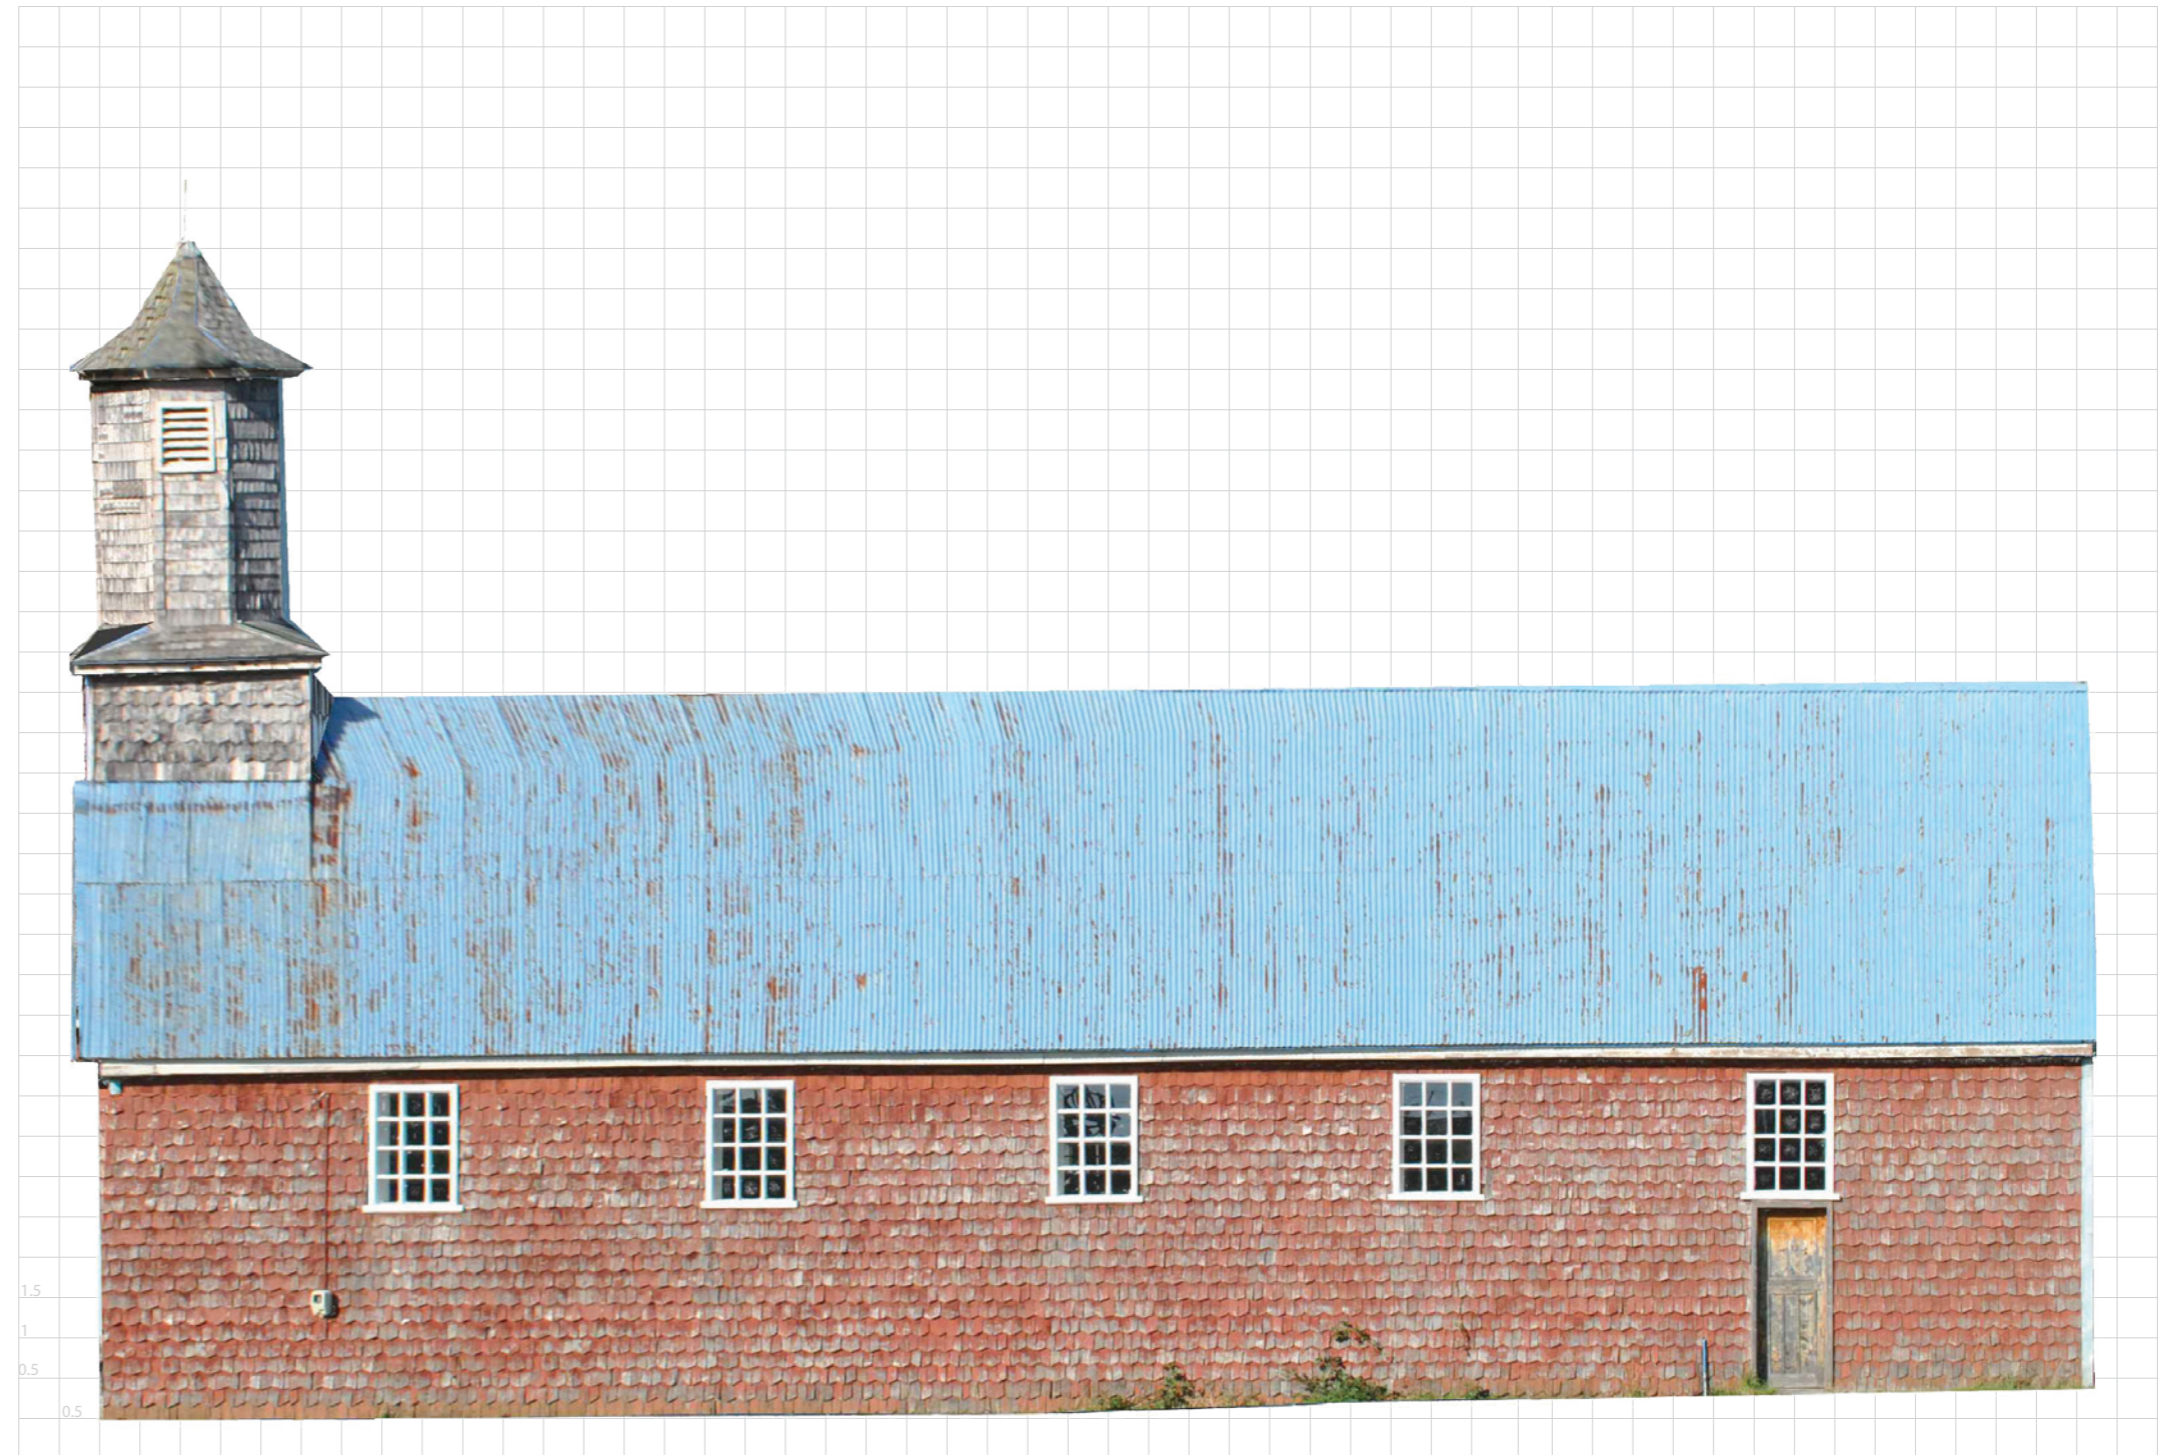
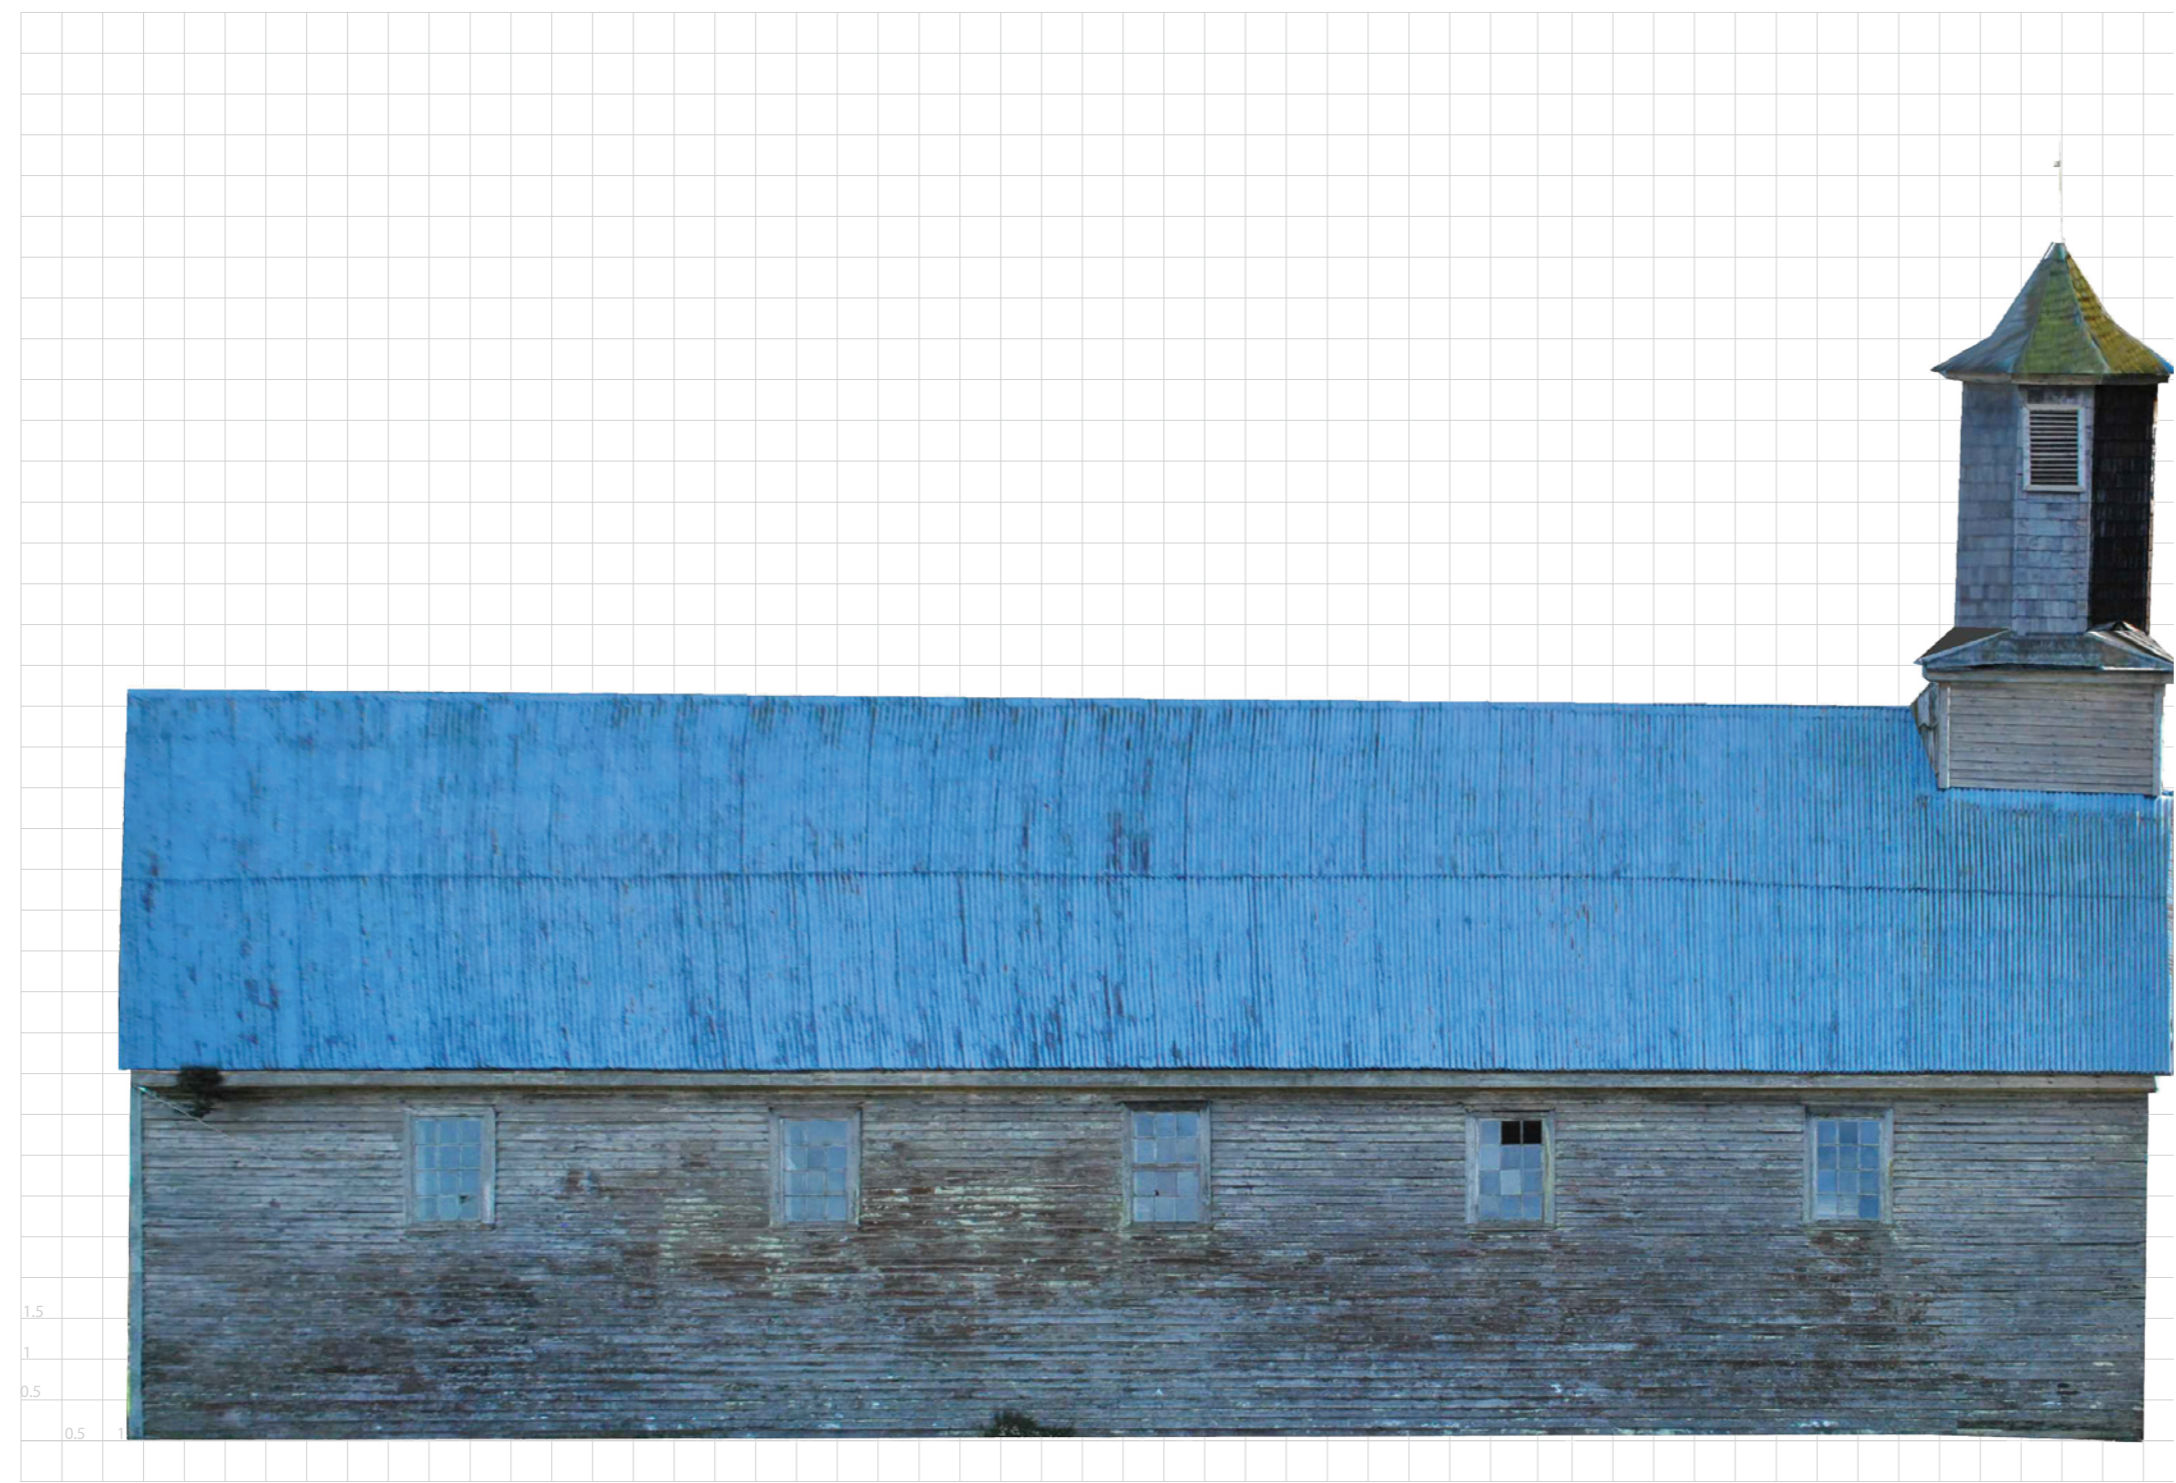
ANÁLISIS FOTOGRAMÉTRICO IGLESIA DE PUCHILCO

En las elevaciones de la iglesia de Puchilco la tejuela se encuentra en buenas condiciones en uno de los costados. En el otro lado no existe tejuela y solo existe un revestimiento mediante entablado horizontal.

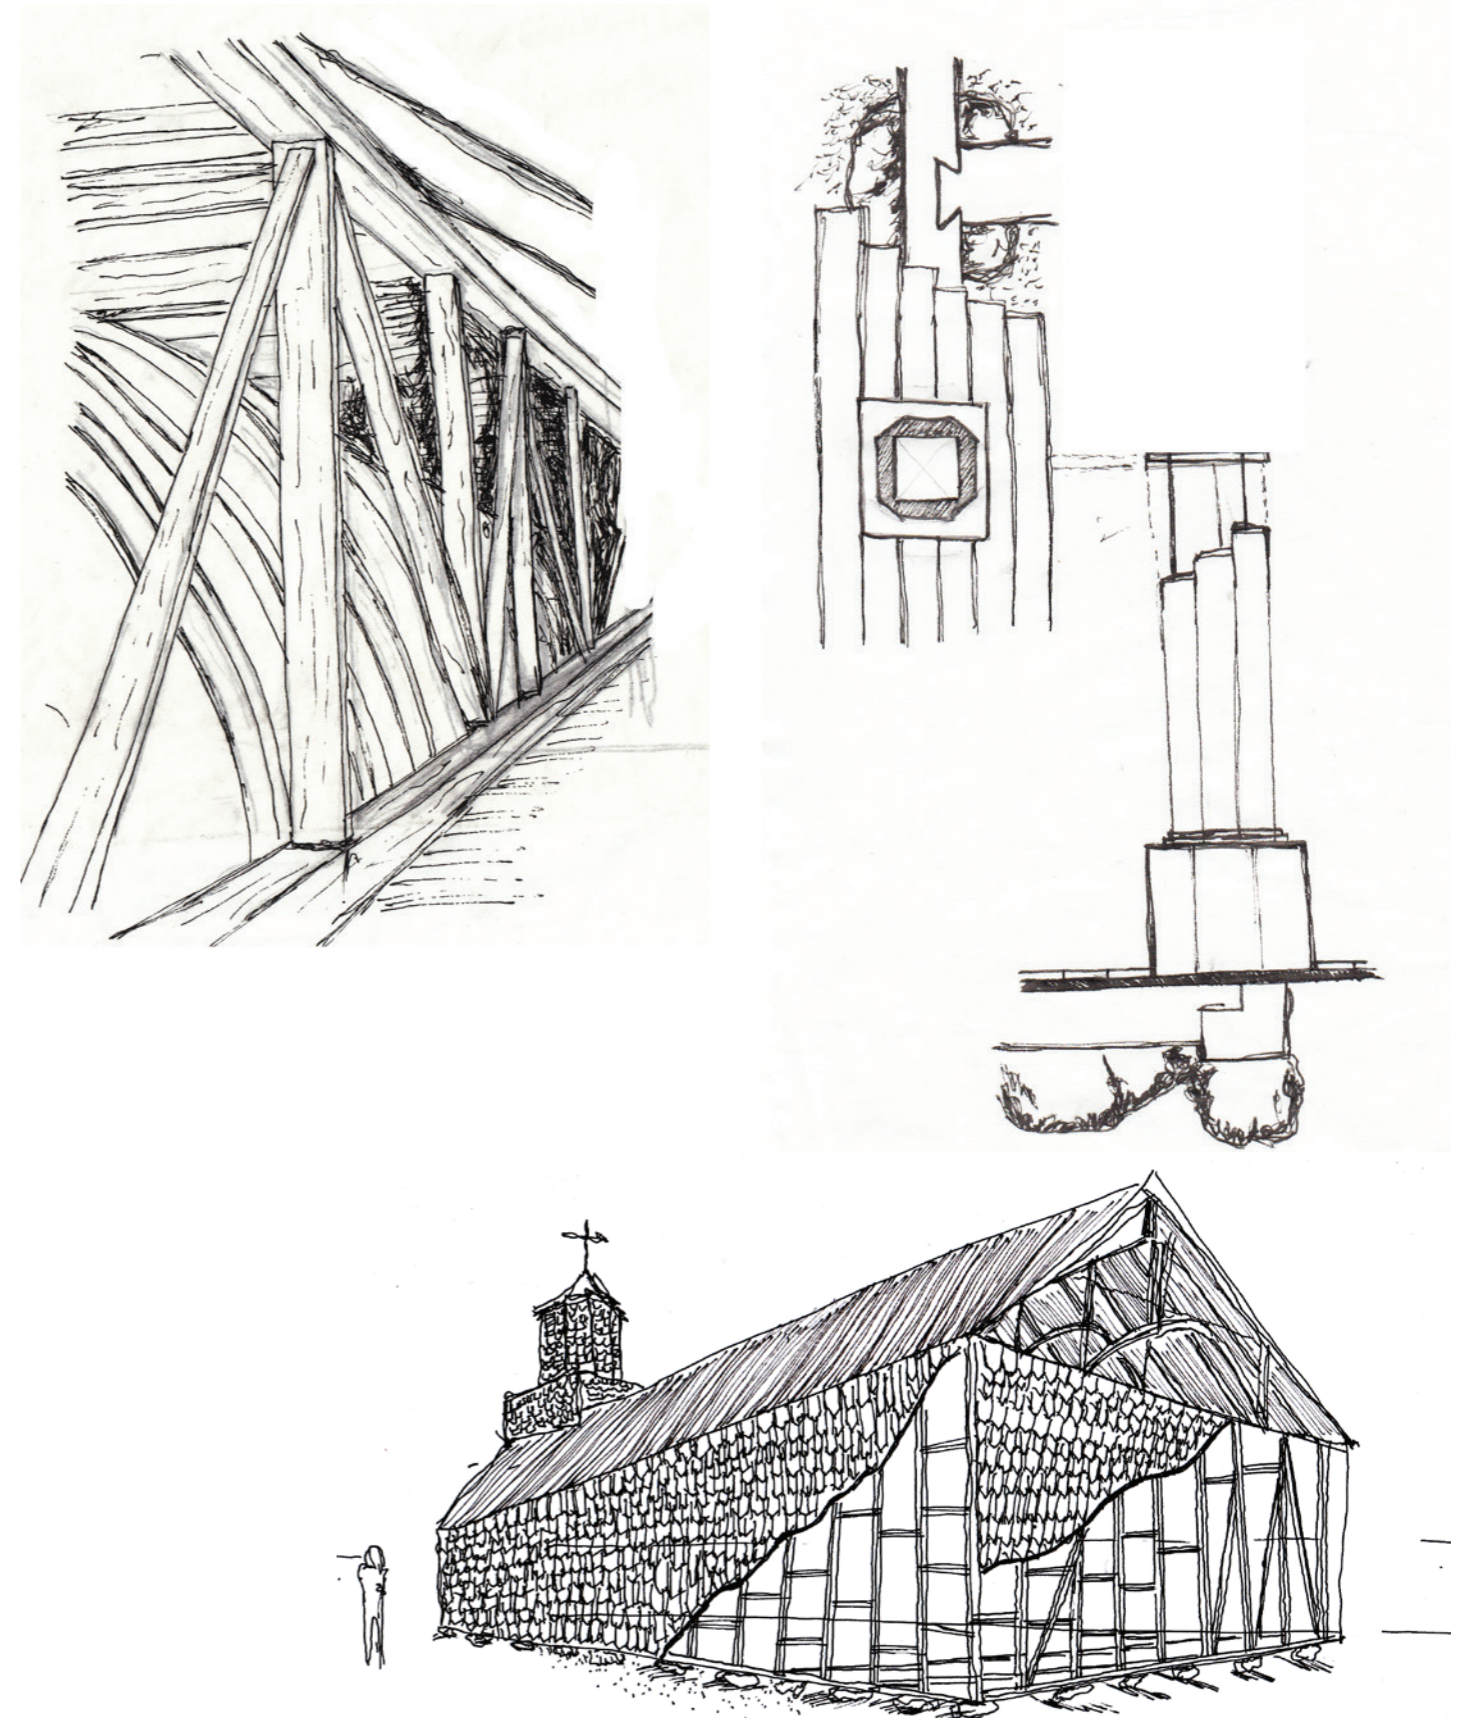
El sistema estructural, desarrollado íntegramente en maderas nativas,

con la participación de los propios habitantes de cada poblado y carpinteros del archipiélago , presenta uniones a base de ensambles y empalmes entre los elementos que conforman el entramado, que dan cuenta de un alto dominio del oficio.

Las construcciones se posan sobre el terreno en base a grandes piedras que distancian las vigas maestras y secundarias propias del entramado de piso, del terreno natural permitiendo el escurrimiento de agua, la nivelación necesaria del volumen y la ventilación de dicho entramado.

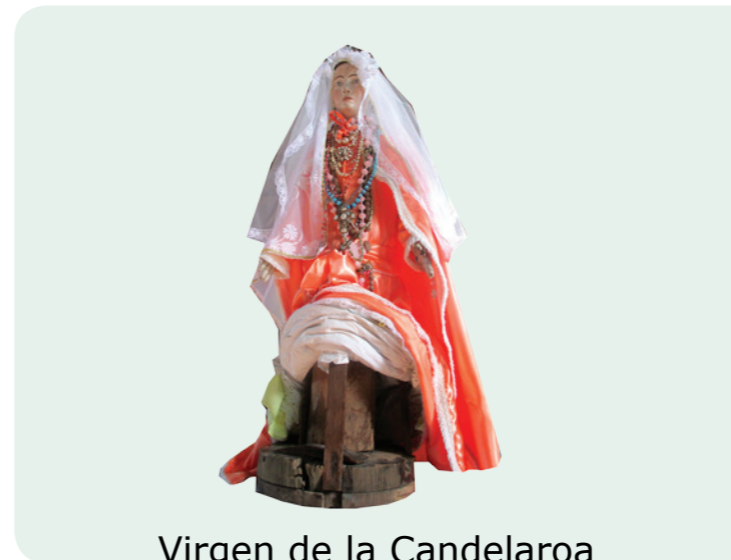
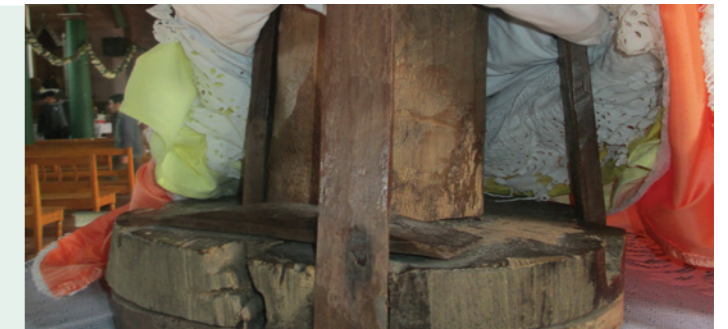
Virgen de la Candeleroa

Dimensiones: 100 cm aprox
Técnica escultórica: Candelero, Cilindro de madera
Mascarilla cerámica: Si
Vestimenta: Vestido con velo
Accesorios: Rosarios, Corona
Estado de Conservación: Bueno

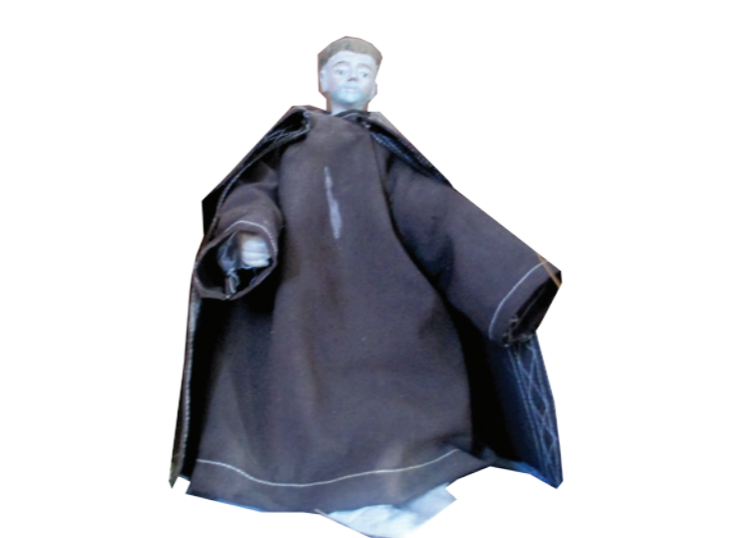
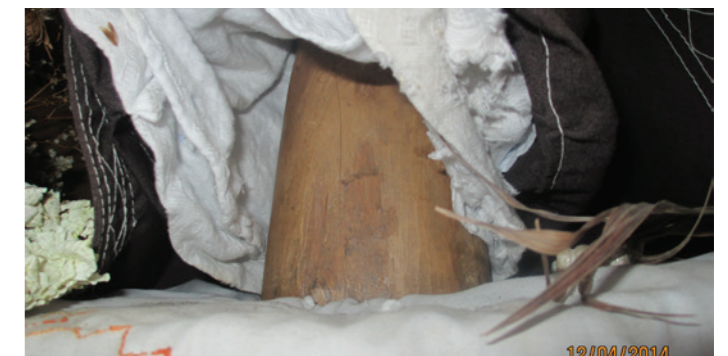
San Antonio

Dimensiones: 30 cm aprox
Técnica escultórica: Candelero, Cilindro de madera
Mascarilla cerámica: si
Vestimenta: Tunica y capa
Accesorios: No tiene
Estado de Conservación: Regular

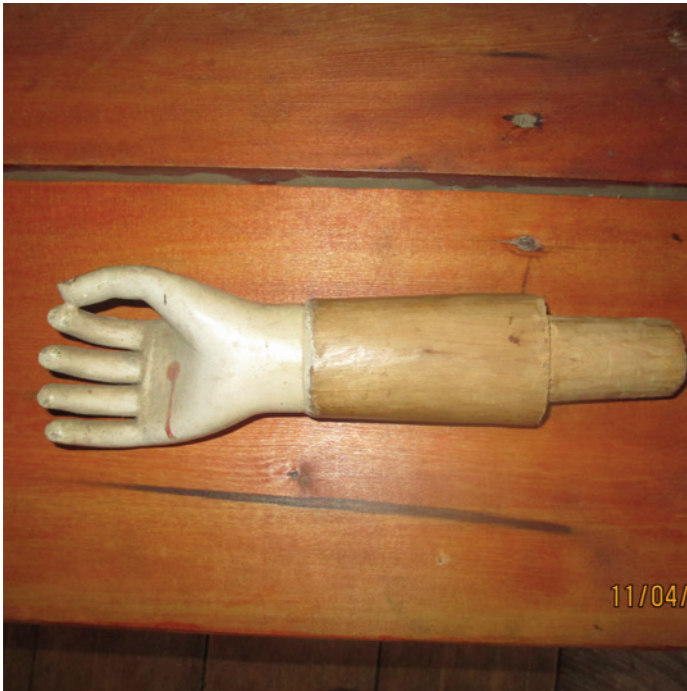
Imagen en yeso de la Virgen

Imágenes en Yeso:
Existen una serie de imágenes - Virgen María, del Carmen, Cristo - confeccionadas en yeso, a través del sistema de molde, que no se especifican por no corresponder al tema de estudio.

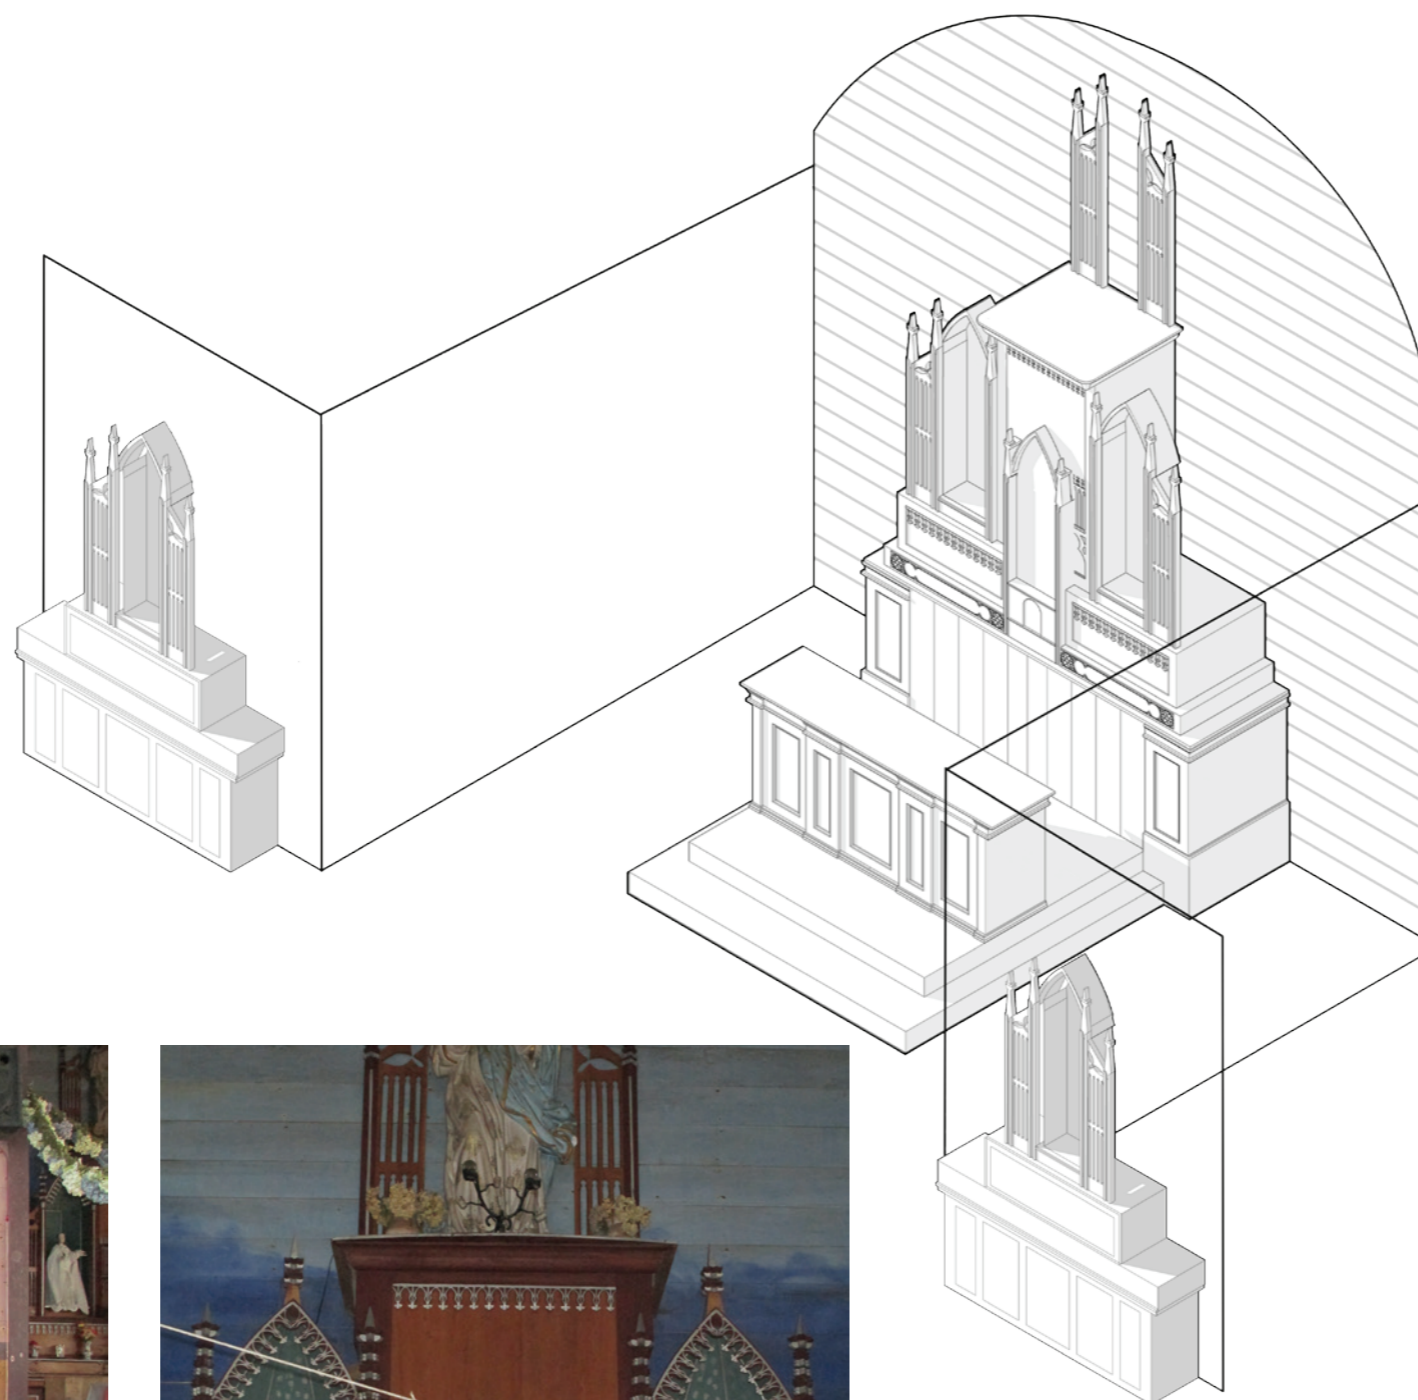
isométrica retablo y altares iglesia de Puchilco

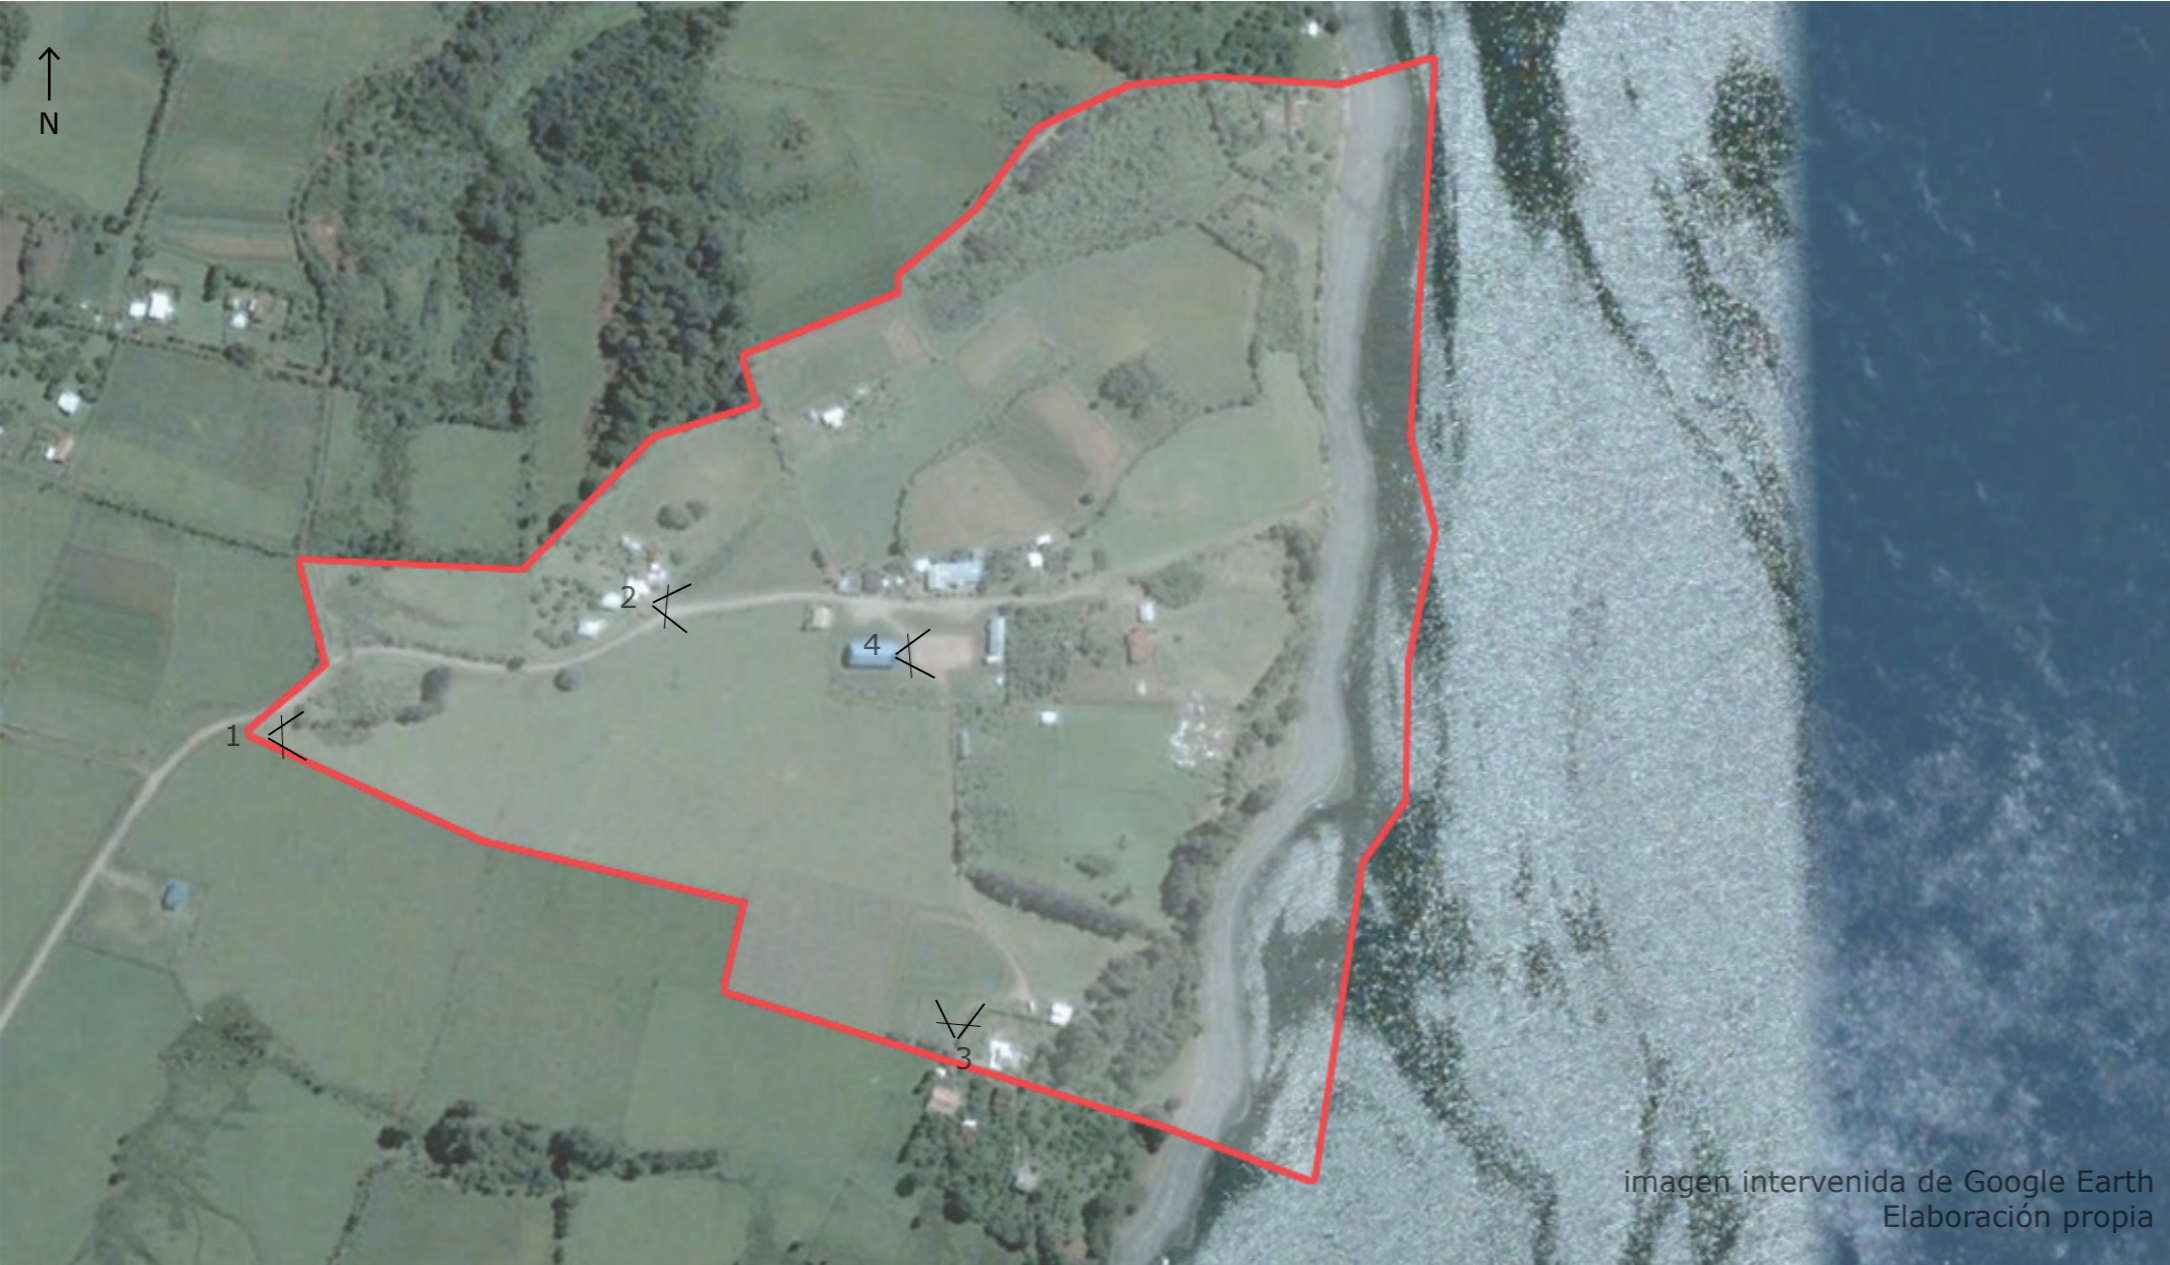
POLÍGONO SEGÚN ATRIBUTOS URBANOS Y PAISAJÍSTICO

El segundo polígono propuesto reconoce los atributos descritos referidos a las condiciones urbanas y paisajísticas propias del poblado de Puchilco. Los referentes simbólicos existentes en el paisaje natural y construido, representan parte importante de los atributos que definen el valor de la iglesia Nuestra Señora de la Candelaria de Puchilco, siendo ésta un elemento de dominio de la comunidad local.

sobre el paisaje, en cuanto a su volumetría, tamaño y color es reconocible dentro de un área mayor, que extiende los límites del polígono de protección más allá de los límites construidos del poblado.

Al norte y al sur, el límite el polígono propone la incorporación de las altas lomas desde donde es posible divisar la iglesia, siguiendo los cercos existentes.

Para definir el límite poniente, se ubican los puntos más alejados desde donde es posible aún identificar la torre de la Iglesia de Puchilco, desde el camino que permite el acceso al poblado.

El límite Oriente está dado por el borde costero, 200 metros adentro de la marea más baja.

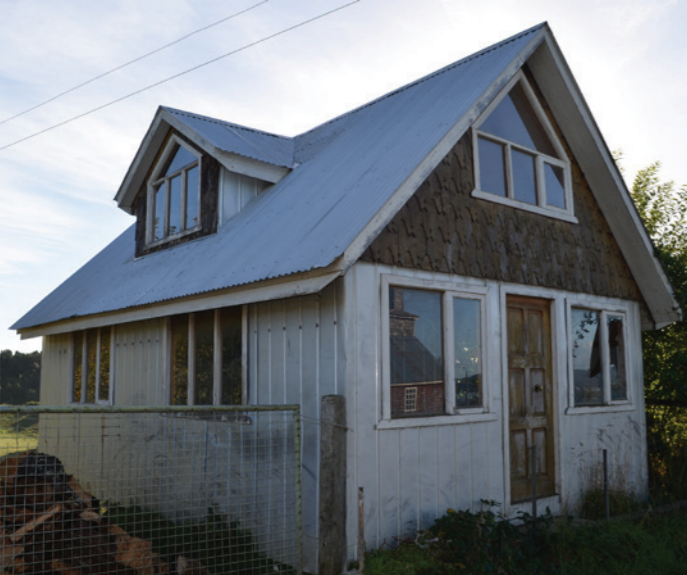
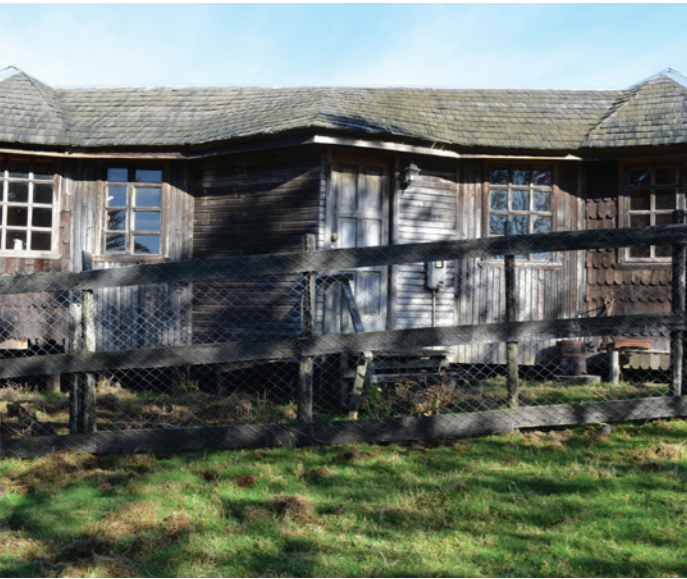
Identificación de inmuebles existentes dentro del polígono propuesto

Como documento anexo a este expediente se presenta un catastro realizado al conjunto arquitectónico de Puchilco. El catasro tiene por objetivo identificar los inmuebles que eventualmente quedarán dentro de la zona de protección de la iglesia Nuestra Señora de la Candelaria.

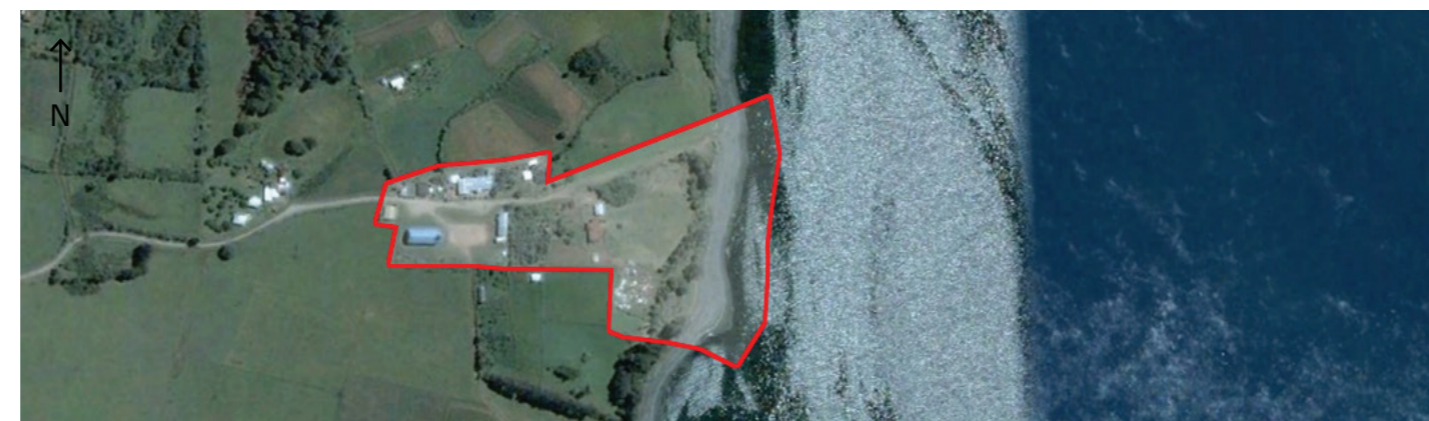
POLÍGONO DEL CONJUNTO ARQUITECTÓNICO

Al norte el polígono considera los límites del camino que permite el acceso al borde costero. Este trayecto posee una fuerte pendiente y permite conectar la explanada de la iglesia con el mar interior. Adyacente a la Iglesia, el límite

norte incorpora los edificios existentes, correspondientes a la escuela local, siendo el límite el fin de los predios mencionados.

Al poniente, el límite del polígono se define de acuerdo al límite predial de la propia iglesia del poblado. Incorpora a su vez las edificaciones colindantes.

El límite sur está definido a partir del camino que une la iglesia con el cementerio. El cementerio está contenido íntegramente dentro del polígono.

El límite oriental incorpora el borde costero, 200 metros más adentro de la marea baja, resguardando de esta forma el uso del borde costero

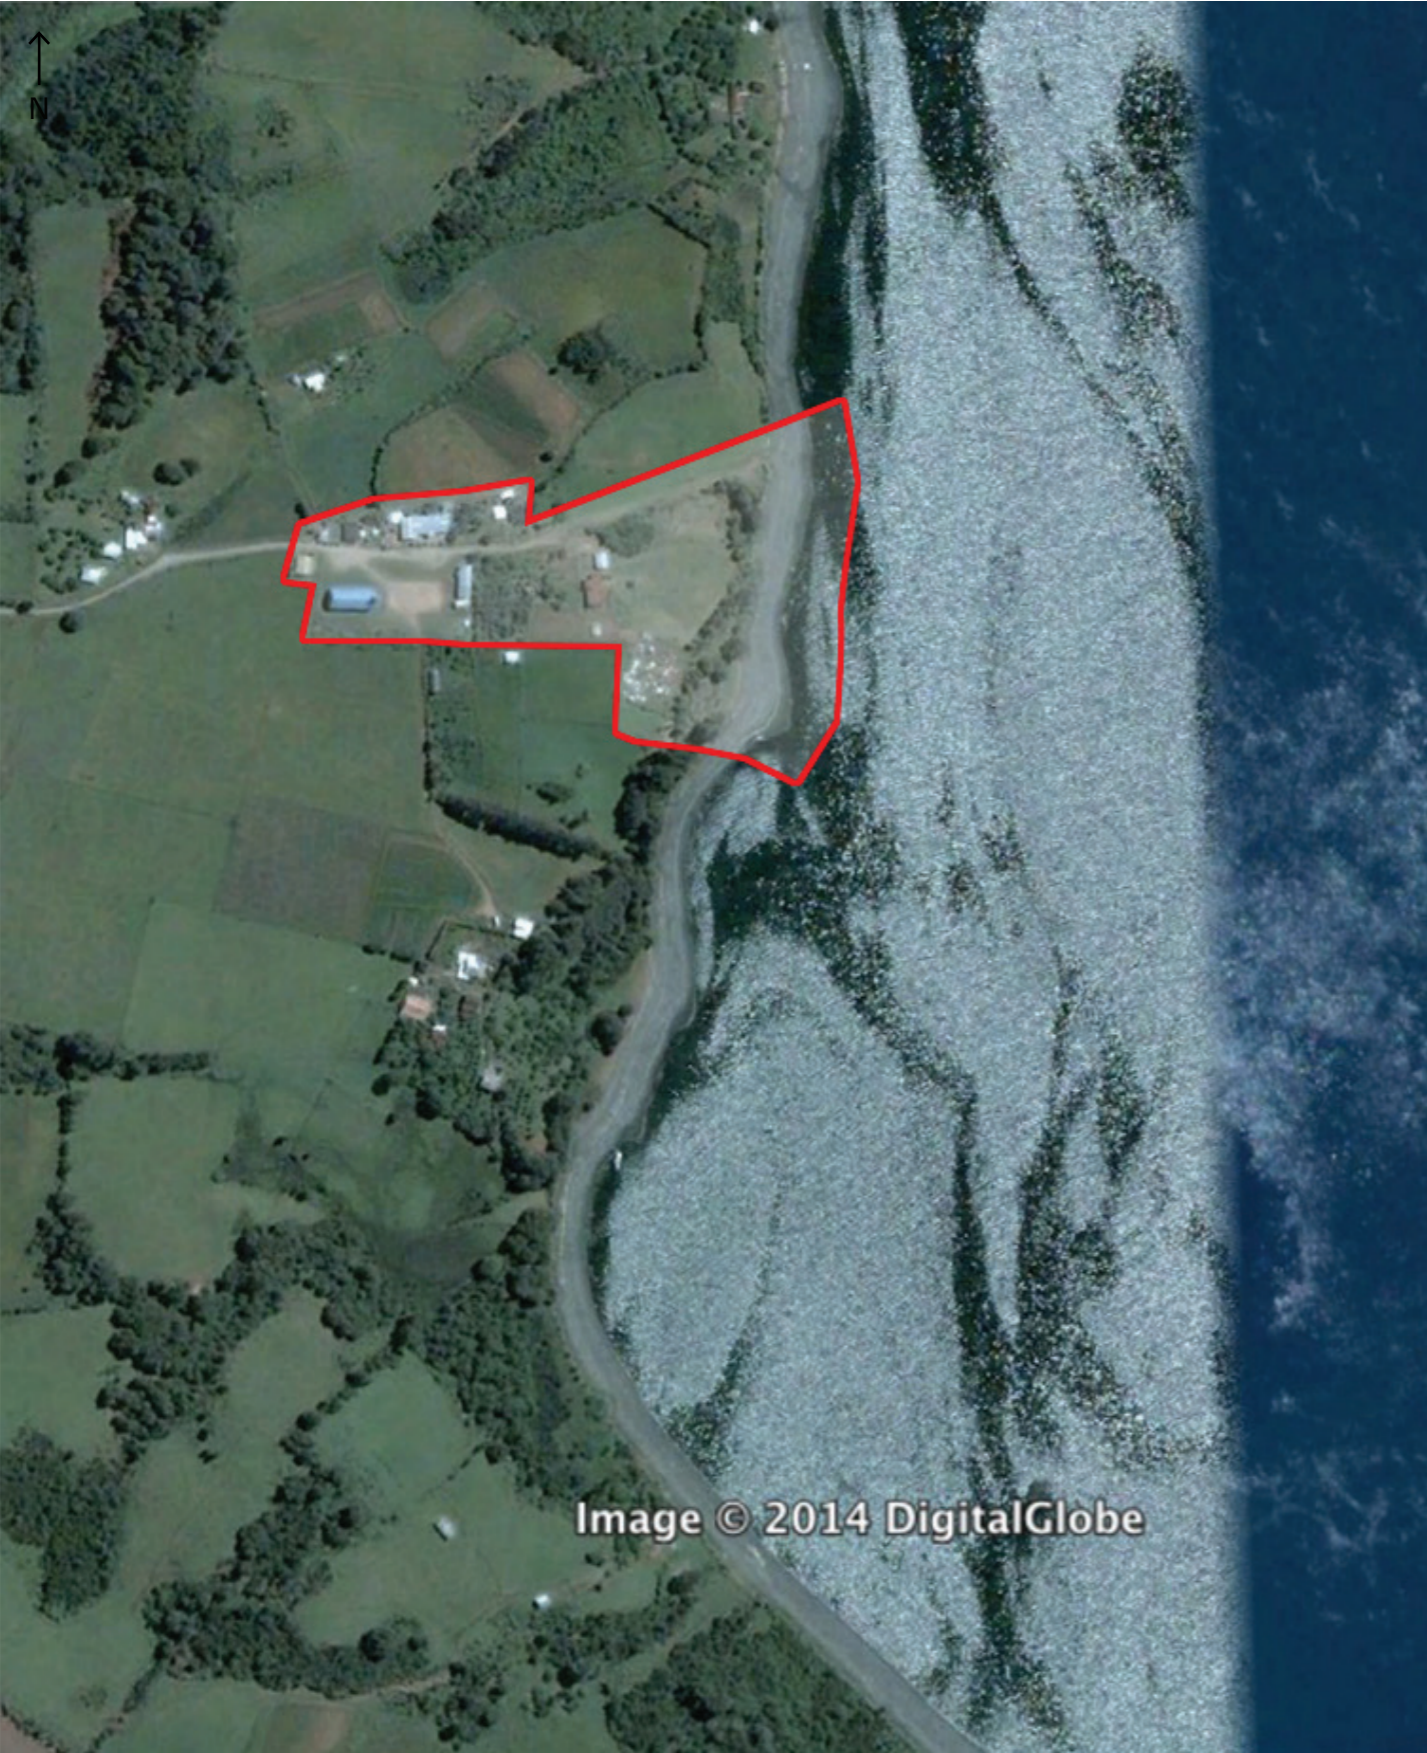
POLIGONO DE PROTECCIÓN RESULTANTE

Con este polígono propuesto se busca la protección al entorno inmediato de la iglesia Nuestra Señora de la Candelaria de Puchilco. En el escenario que ésta sea declarada Monumento Histórico Nacional, el polígono presentado podría acogerse a la Ley de Monumentos Nacionales, para convertirse en Zona Típica, en la modalidad de protección entorno a un Monumento Histórico Nacional.

La declaración de Zona Típica de carácter de área de entorno a un Monumento Histórico, propone la protección de un área que comprenda límites, dentro de los cuales se permita y asegure el resguardo del conjunto, como también la posibilidad de reconocimiento visual y espacial de un sector como una unidad determinada.

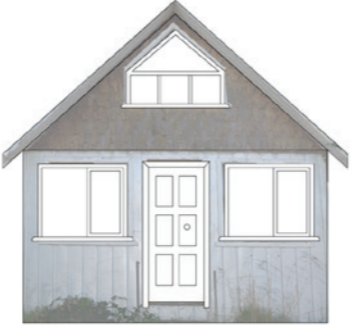
LÍMITE PREDIAL

ÁREA CONSTRUIDA: 30,8 M2
