Fuente: Serrano Peña, J.L. «La Venta de Guarromán (Jaén), de establecimiento rural a iglesia paleocristiana». ROMVLA 12-13, 2013-2014, págs. 415-444.

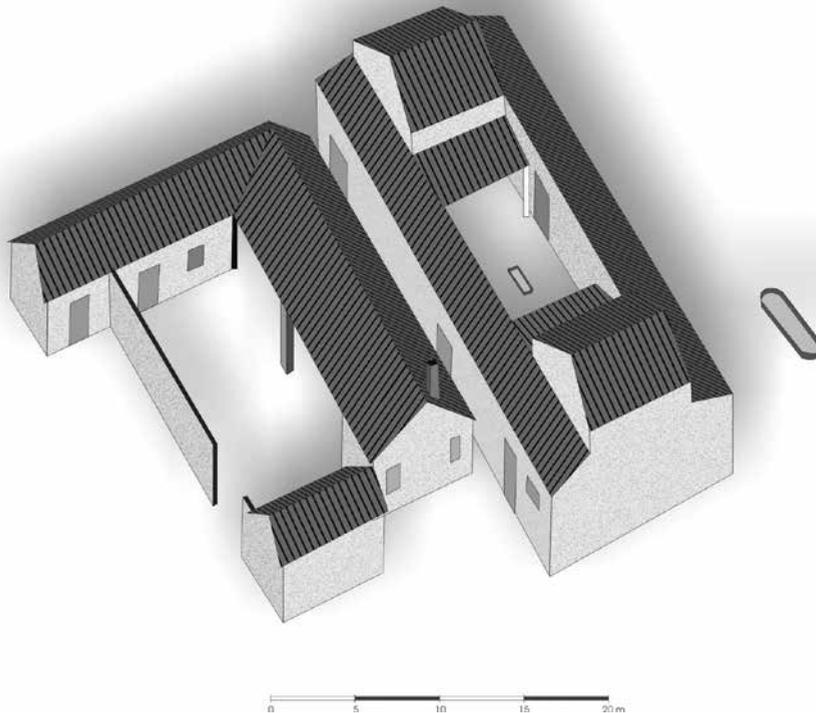
Fig. 4. Propuesta de reconstrucción de la fase I.

Tras este repaso a la distribución de las estancias durante la fase I de la villa, resulta evidente que los dos edificios se construyeron, si no al mismo tiempo, si con un diseño preestablecido, en el que se preveía la funcionalidad de los espacios y la relación entre ellos (Fig. 4). No obstante, a lo largo de la segunda mitad del siglo II debió realizarse una reforma del edificio 1 encaminada a embellecer el patio, momento en el que probablemente se colocaron las columnas que sostendrían los aleros y la construcción del pequeño *impluvium*, pero estos matices fueron imposibles de aclarar debido al nivel de destrucción de ese espacio por los movimientos mecánicos previos a la intervención.
