GOBIERNO DE CHILE
CORPORACIÓN NACIONAL FORESTAL

**RECUPERACIÓN HIDROLÓGICA Y FORESTAL
DE LA CUENCA PONIENTE DEL POBLADO DE
SIERRAS DE BELLAVISTA**

San Fernando, 2001

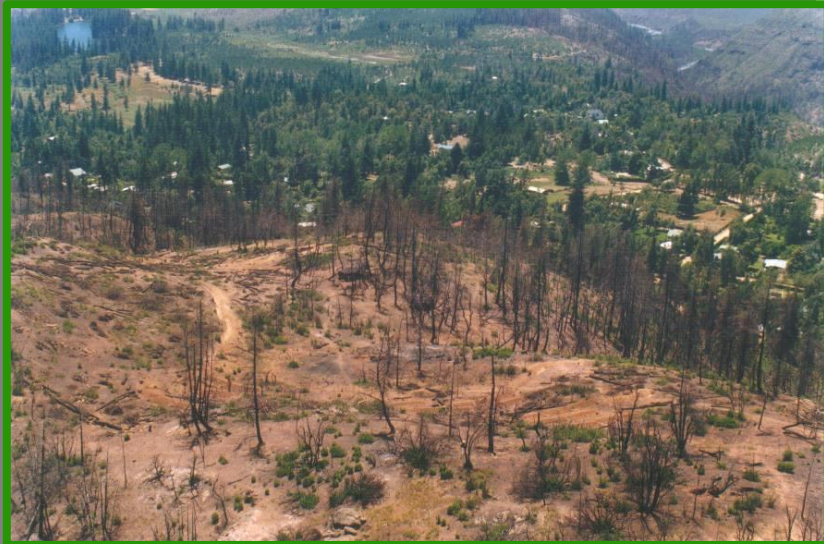
Vista aérea de consecuencias del incendio forestal sobre la cuenca poniente del poblado de Sierras de Bellavista

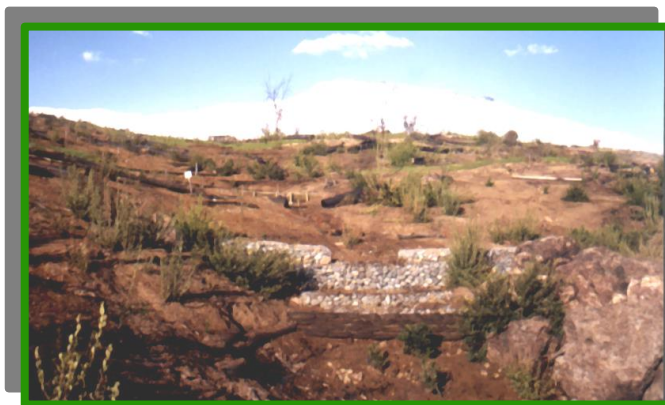
Vista de microcuenca
Nº2 de tratamientos al
cauce y ladera

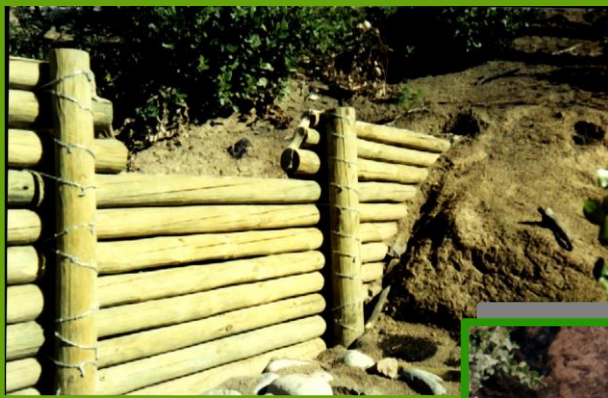
Dique de poste de pino impregnado, en detalle se muestra la importancia de un correcto empotrado lateral.

- **Objetivos** : Estabilizar pendiente del cauce, regulación del flujo hídrico, retención de sedimentos y evitar el socavamiento de cárcava. Además acondicionar la zona a forestar en cárcava

- **Ubicación** : Se realizaron en zonas de quebradas y zanjas
- **Descripción** : Para su ejecución se utilizó postes impregnados de pino y con madera de ciprés del sector. Constan de postes verticales separados entre 0,8 a 1,2m, enterrados a una profundidad aproximada de 40 cm, además de postes horizontales clavados y amarrados con alambre, empotrados 20 a 30 cm en los extremos, dejando los dos primeros bajo tierra, y generalmente en los tres postes superiores se deja un espacio conocido como vertedero por el cual se canaliza el flujo hídrico el cual debe estar ubicado en el centro del cauce. Finalmente se construyó un dissipador con los mismos materiales del dique, los cuales se rellenan de piedras, cuyo ancho debe ser mayor al del vertedero y cuya longitud es de aproximadamente 1,5 veces la altura de caída. El ancho de protección de los diques varia entre 3 y 7,5 m dependiendo de las características del cauce y las altura efectiva de acumulación varían entre 0,4m y 1,1m. Para disminuir la filtración y aumentar la retención de sedimentos se cubrieron con tela yute y malla raschell.

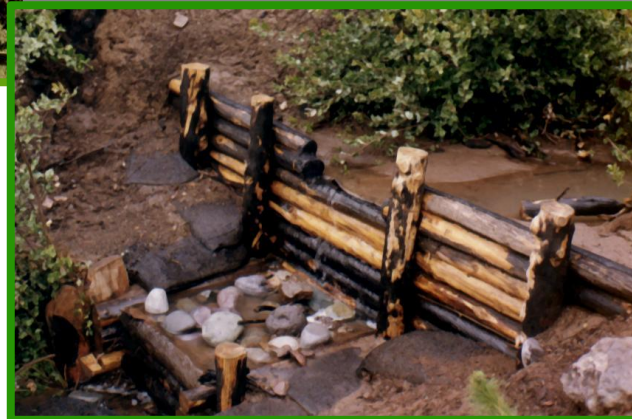
Dique de postes de ciprés, regulando flujo hídrico en cauce

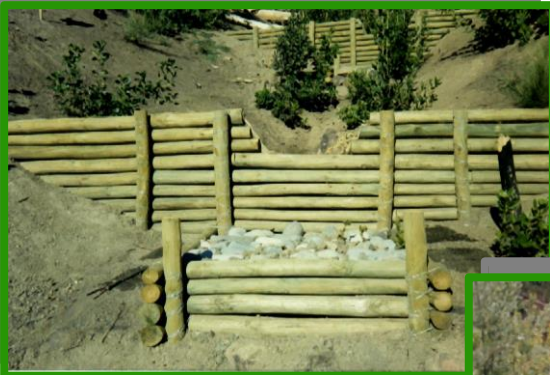
Vista de sistema de diques en cauce, reteniendo sedimentos y regulando flujo hídrico

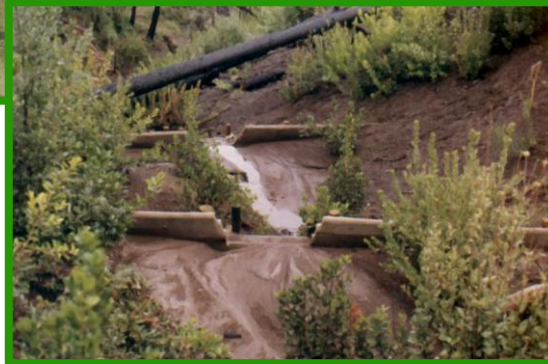
Vista de sistema de dique en cauce

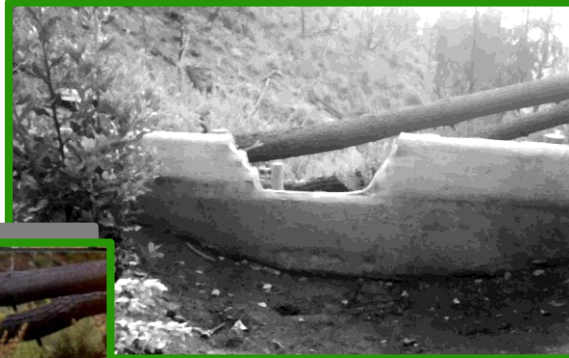
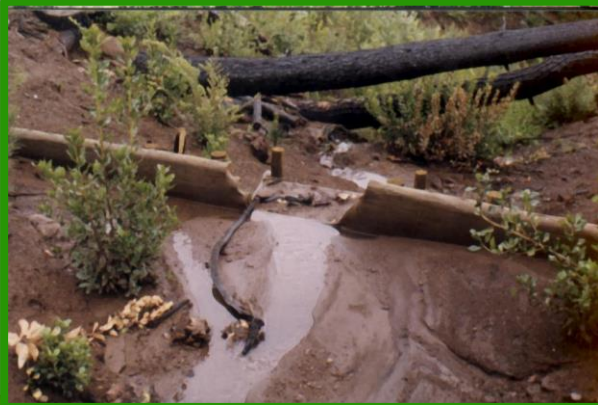
Secuencia de imágenes que muestran la acumulación de sedimentos luego de las lluvias de Junio del 2000

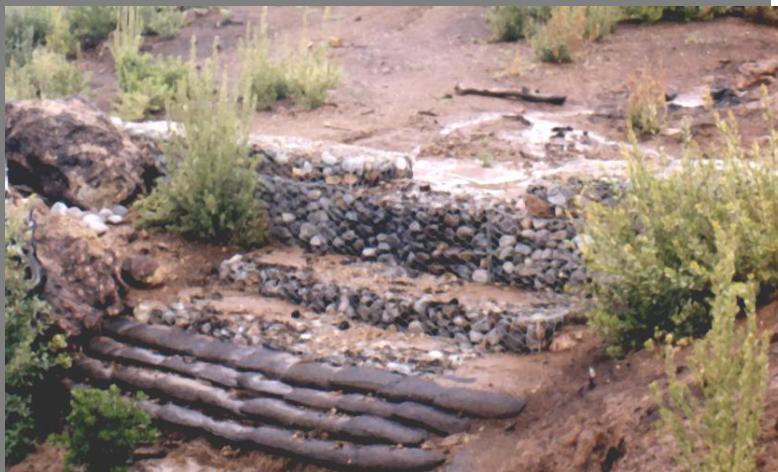
Vista General de dique de gaviones
funcionando su represa así como
dissipador de energía complementado
con muros de sacos

- **Objetivos** : Estabilizar pendiente del cauce, regulación del flujo hídrico y retención de sedimentos
- **Ubicación** : Se realizaron en quebradas de mayores caudales y/o en cauces susceptibles de contener material o sedimento de mayor volumen.

- **Descripción** : Para su ejecución se utilizaron gaviones de distintas dimensiones utilizando para el relleno de estos bolones de río, piedra del lugar y fragmentos de rocas. En primer lugar se escava el cauce y se nivela, colocando el o los primeros gaviones que constituirán el dissipador de energía, rellenándolo con la piedra, sobre este dissipador se coloca la segunda corrida de gaviones que constituye la represa del dique, el cual debe estar ubicado unos 10 cm sobre el dissipador, la tercera corrida de la estructura gavionada se ubica dejando un espacio en el centro del cauce de tal forma de constituir el vertedero. Los largos de los gaviones variaban entre 2 y 3 metros los espesores eran de 0,3m, 0,5m y 1m, y los anchos de todos los gaviones eran de 1 m. El armado se realiza con alambre galvanizado “cociéndolo o alambrándolo” en todas sus lados y la rigidez se logro con tensores de alambre dispuestos cada 30 cm en gaviones de 1m de alto, y en medio de la altura en los gaviones de 30 cm y 50 cm. Para completar y estabilizar los extremos se utilizaron sacos rellenos con tierra. Para disminuir la filtración y aumentar la retención de sedimentos se cubrieron con tela yute y malla raschell.

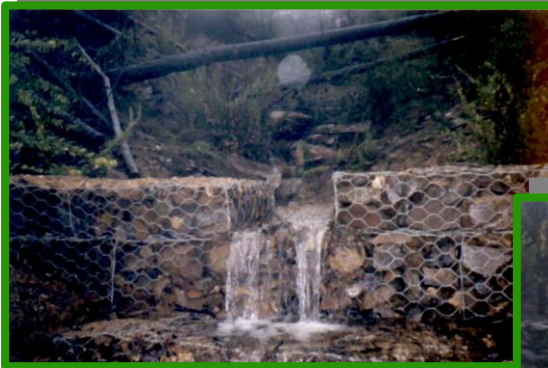
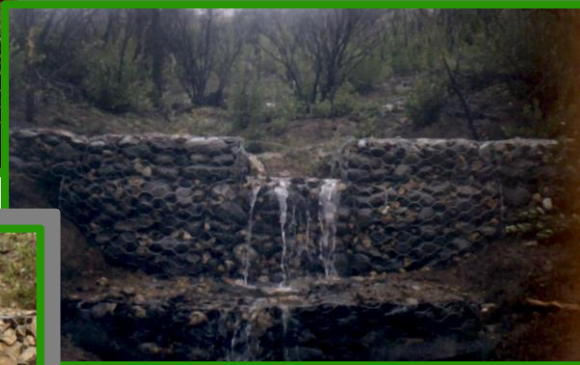
Diques de Gaviones,
regulando flujo hídrico en
microcuenca N°3

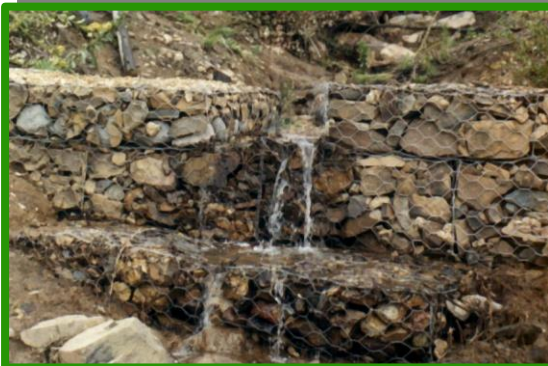
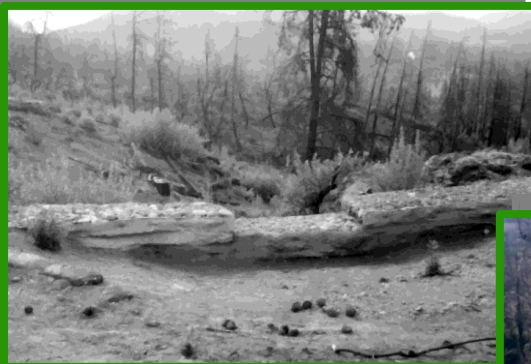
Secuencia de fotos que
muestran, acumulación de
sedimentos luego de temporales
de Junio del 2000

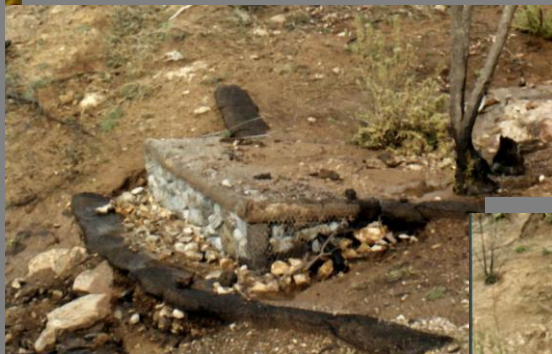
Vista en primer plano de liman construido malla gallinera

- **Objetivos** : Estabilización de pendiente de cauce, retención del flujo hídrico y sedimento.
- **Ubicación** : Se realizaron en zonas altas de quebradas donde la velocidad del escurrimiento y la captación es menor.
- **Descripción** : Se realizaron con gaviones de distintas dimensiones y malla hexagonal, utilizando para el rellenos de éstos; bolones de río, piedra del lugar y fragmentos de rocas. Para el caso de la construcción con malla se usaron postes de ciprés para darle forma y rigidez a la estructura, la postura de alambre fue doble. Los disipadores para ambos casos fueron contruidos con otros gaviones y/o con sacos rellenos de tierra. Para disminuir la filtración y aumentar la retención de sedimentos se cubrieron con malla raschell.

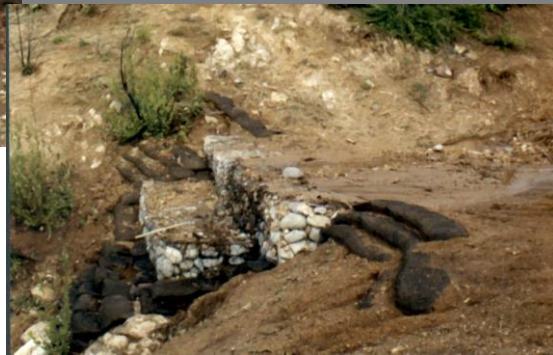
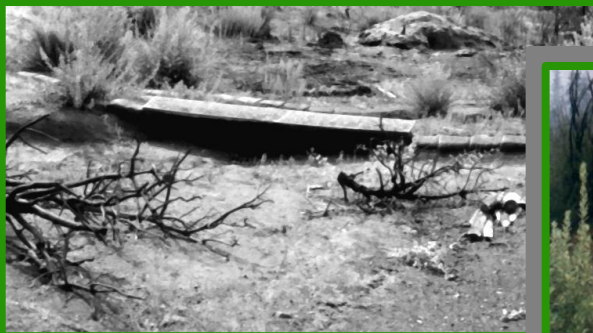
Estructura gavionada dispuesto en forma de Liman, reteniendo sedimento en el cauce

Secuencia de fotos que muestran liman con retención de sedimentos y flujo hídrico, a su vez estabilización de la pendiente.

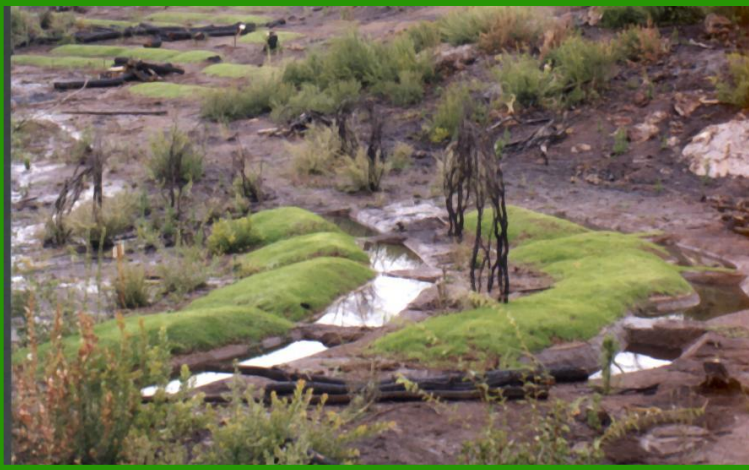
Vista de sistema de zanjas dispuesta en tres bolillo, es decir entrecruzada en el sentido de la pendiente de manera de infiltrar toda el agua escorrentía de la zona tratada

- **Descripción** : Los zanjales se trazan con nivel topográfico, con un 0% de pendiente, dejando la línea marcada con hilo de color, los largo varían entre los 3 a 8 m, la confección parte con la excavación del centro del canal, cuyo ancho varia entre 20 y 25 centímetros, posteriormente se excava todo el perfil y con la tierra se conforman los camellones en la parte inferior, éstos además se compactan con pisones, la forma trapezoidal del perfil de la sección en terreno se verifica con matrices de madera, con el fin de establecerlos con las dimensiones esperadas. Importante es que en la construcción del sistema de zanjales en una ladera cada nivel debe realizarse intercalado con los niveles superior e inferior de manera de proteger en forma completa la ladera.

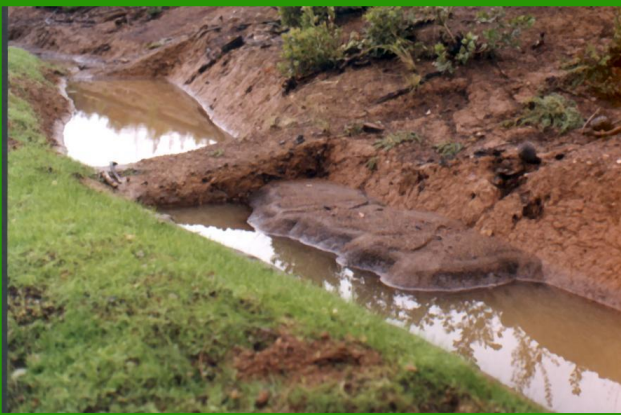
Vista en detalle de Zanja de Infiltración, con gran acumulación de aguas de escorrentía superficial

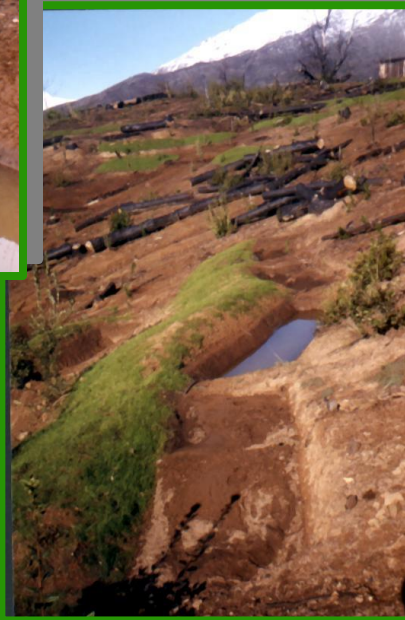
Gran acumulación de sedimentos en zanja de infiltración

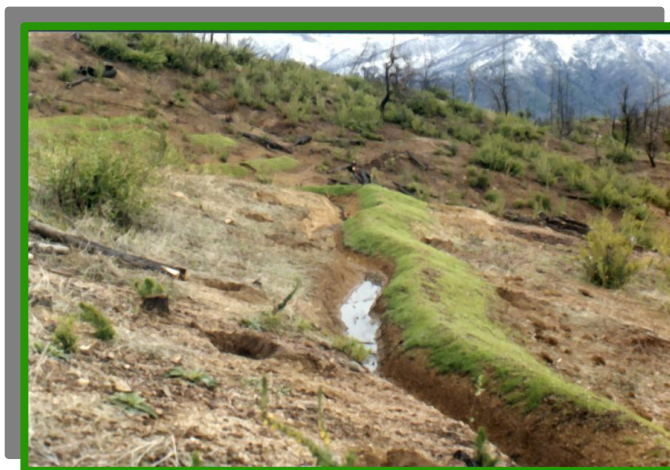
Vista en perspectiva de canal de desviación, regulando flujo hídrico hacia zona menos susceptible de sufrir erosión

- **Descripción** : Los canales se trazan con nivel topográfico, variando entre 1% y 2% de pendiente, dejando la línea marcada con hilo de color, la confección parte con la excavación del centro del canal, cuyo ancho varia entre 20 y 25 centímetros, posteriormente se excava el perfil dándole forma a cada sección del canal, el cual sus dimensiones se verifican con una matriz de madera, con la tierra excavada se conforman los camellones en la parte inferior los cuales se compactan con pisones, en la sección final del canal sobre zonas de mayor estabilidad, se dispone la sección del canal conocida como vertedero la cual a diferencia del canal tiene 0 % de pendiente y no se construye un camellón.

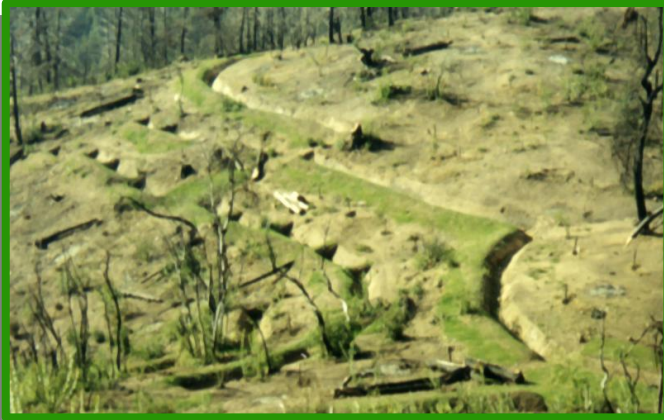
Vista panorámica de canales de desviación, disminuyendo presión erosiva sobre ladera inestable

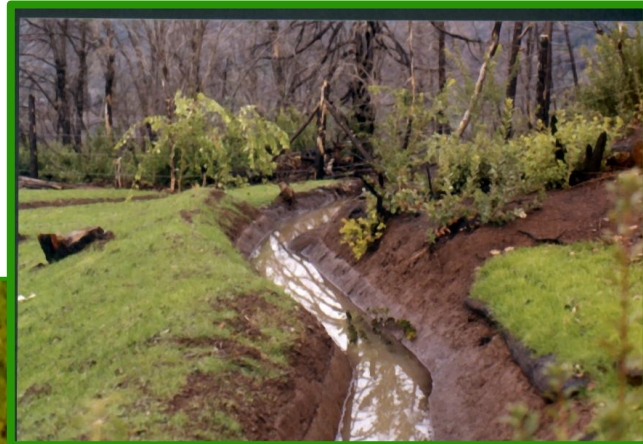
Vertedero, sección de entrega de aguas que fluyen por el canal de desviación

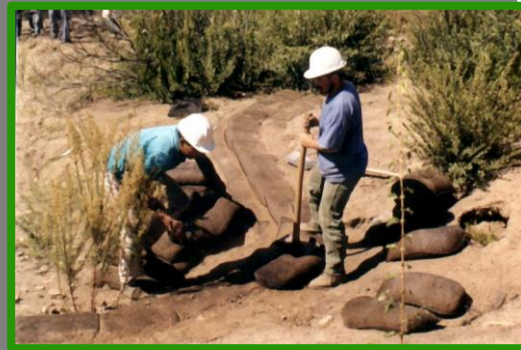
Construcción de curva de nivel con sacos en terreno inestable, susceptible de sufrir erosión

- **Descripción** : Los sacos usados en las curvas, eran de malla raschell 50%, de 40 cm de ancho, 60 cm de largo, y llenados presentaban un espesor de 10 cm. En primer lugar se procede a trazar una curva de nivel, sobre la cual se disponen terrazas horizontales de aproximadamente 40 cm de ancho, sobre las cuales se colocan los sacos. Para la ubicación de los siguientes niveles se aterraza el terreno a nivel de la línea de saco precedente de manera tal que la nueva línea de sacos quede ubicada unos 20 cm (según sea la pendiente del terreno) sobre la línea de saco anterior y dispuesta de forma tal que los sacos superiores se entrecrucen con los inferiores.

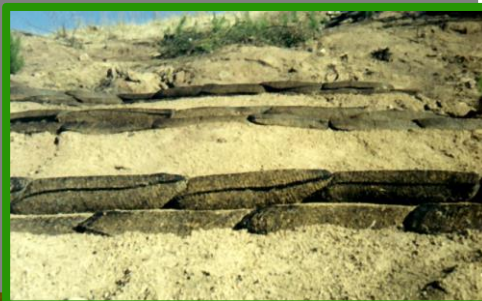
Vista en perspectiva de ladera tratada con sistema de curvas de nivel

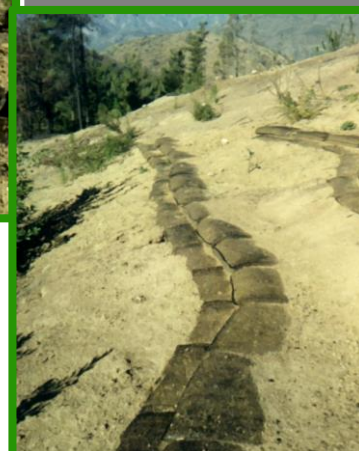
Vista en detalle de curvas de nivel con sacos, en estabilización de ladera

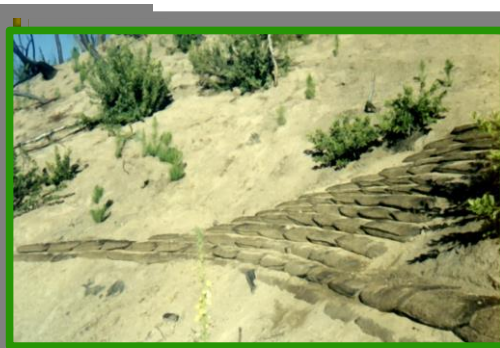
Vista de Muros de sacos en ladera altamente inestable.

- **Objetivos** : Protección y estabilización de ladera, detención del escurrimiento superficial, acumulación de sedimentos y complementario a estructuras gavionadas y diques de madera
- **Ubicación** : Se realizaron para estabilizar laderas de fuertes pendientes, erosionada o susceptible de sufrir erosión, complementaria a diques de gavión o de postes
- **Descripción** : Los muros se construyeron con sacos dispuestos en forma de ladrillo, muy compactados con pisones de fierro y dispuestos igual que las curvas de nivel.

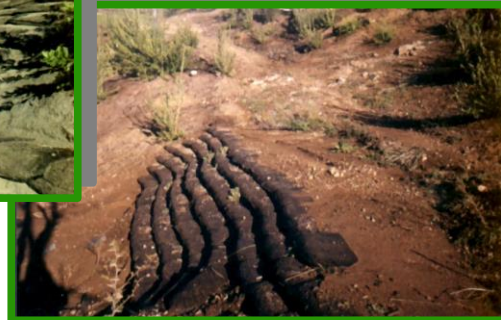
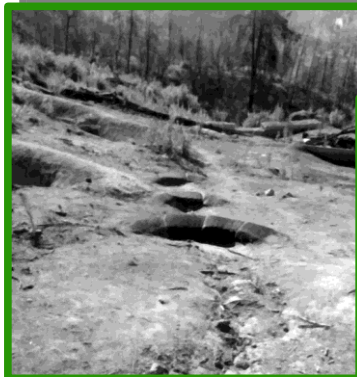
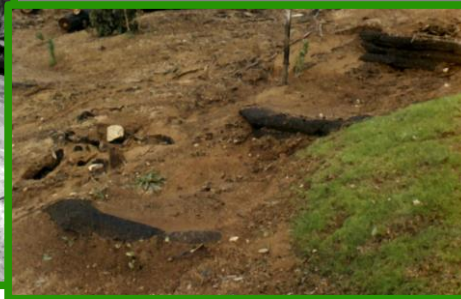
Muro de sacos en terreno erodable, con acumulación de sedimentos en parte superior

Secuencia de fotos que muestra acumulación de sedimentos en muros de sacos contruidos en forma de represa

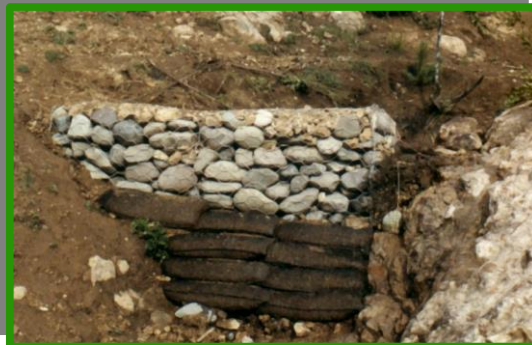
Vista en detalle de muro de saco como obra complementaria a estructura gavionada

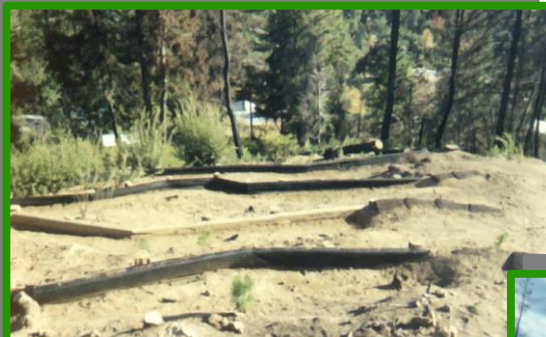
Estabilización de ladera
altamente inestable por medio
de empalizada

- **Ubicación** : Laderas de fuertes pendientes, erosionada (ej : erosión laminar) o susceptible de sufrir erosión, talud de cárcava
- **Descripción** : Las empalizadas se construyeron con postes impregnados de pino, postes de ciprés y postes de pino quemado. Estas presentaban largos variables entre 8 y 17 m, en primer lugar se dispusieron los postes verticales de ciprés separados entre 0,8 a 1,0 metros, enterrados entre 30 y 40 cm, con alturas variables de 40 a 80 cm, los postes horizontales eran de un solo tipo (ciprés, pino impregnado o de pino quemado), en su disposición se recomienda uno o dos de los primeros niveles de postes horizontales se encuentre enterrado, cada poste horizontal va clavado sobre los verticales y reforzado con una amarra de alambre, toda la obra se forraba con malla de yute o con malla raschell 50% y 60% en la parte superior de la ladera. con el objeto de disminuir la filtración y aumentar la retención de sedimentos, los extremos se empotran al terreno y se estabilizaban con sacos con tierra

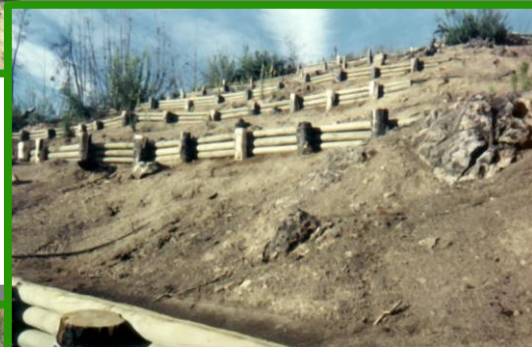
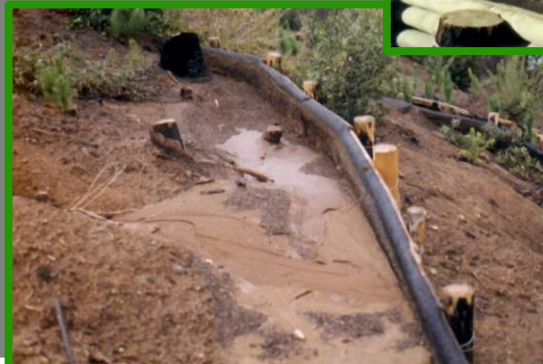
Vista frontal de ladera
inestable tratada con
empalizada

Acumulación de sedimentos
en empalizada dispuesta
terreno erodable

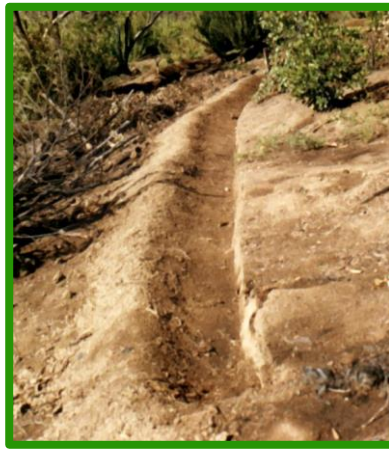
Vista en perspectiva
de terraza forestal

- **Objetivos** : Disminuir longitud de la pendiente y velocidad del escurrimiento superficial, retener sedimentos, mejorar condiciones hídricas y edáficas para el establecimiento de la vegetación.
- **Ubicación** : Zonas con sector erosionado (ej.: erosión laminar) o susceptible de sufrir erosión
- **Descripción** : Los terrazas se trazan con nivel topográfico, con un 0% de pendiente, dejando la línea marcada con hilo de color, el largo varia entre los 19 a 20 m, la confección parte con la excavación hacia el interior del cerro con anchos que varían entre 40 – 80 cm , dejando el piso con 1 % de pendiente hacia el interior del cerro, en la parte inferior de la terrazas se disponen de un pequeño camellón con el suelo excavado. El cual, en el proyecto se revistieron con sacos rellenos con tierra.

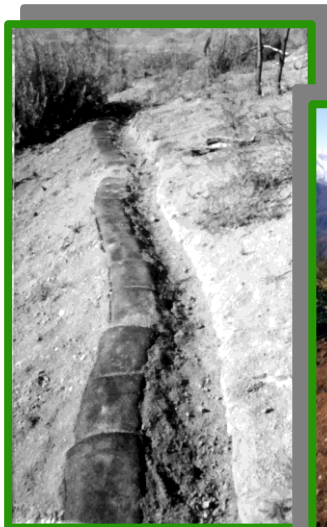
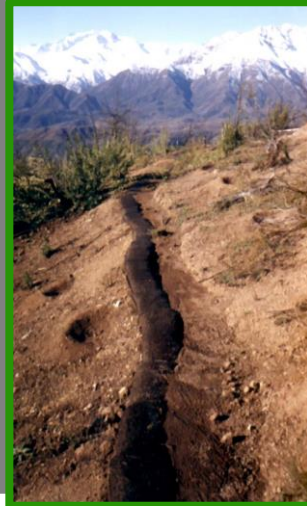
Secuencia de foto que muestra
terrazza revestida con saco, con
sedimento retenido

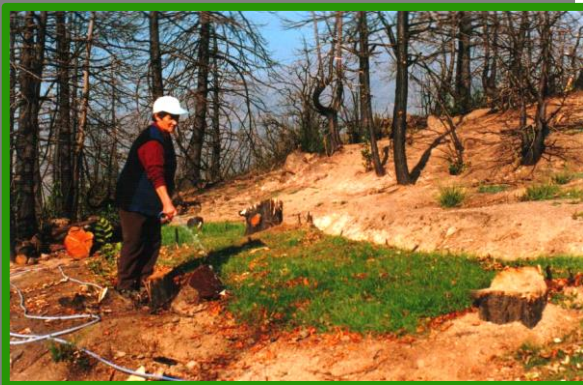
Siembra de pasto en vertedero, en función de disponibilidad de agua del sector.

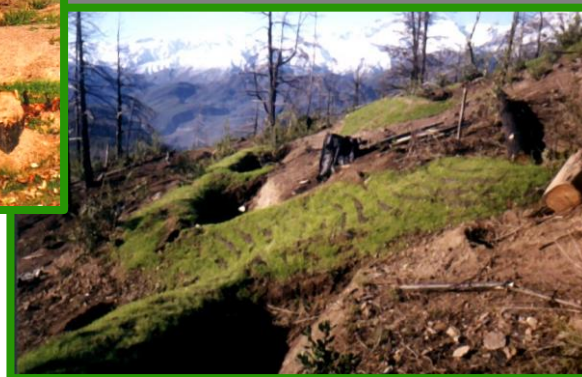
Siembra de pasto como complemento a obra de conservación (muros de sacos)
