**RECUPERACIÓN HIDROLÓGICA Y FORESTAL
DE LA CUENCA PONIENTE DEL POBLADO DE
SIERRAS DE BELLAVISTA**

San Fernando, 2001

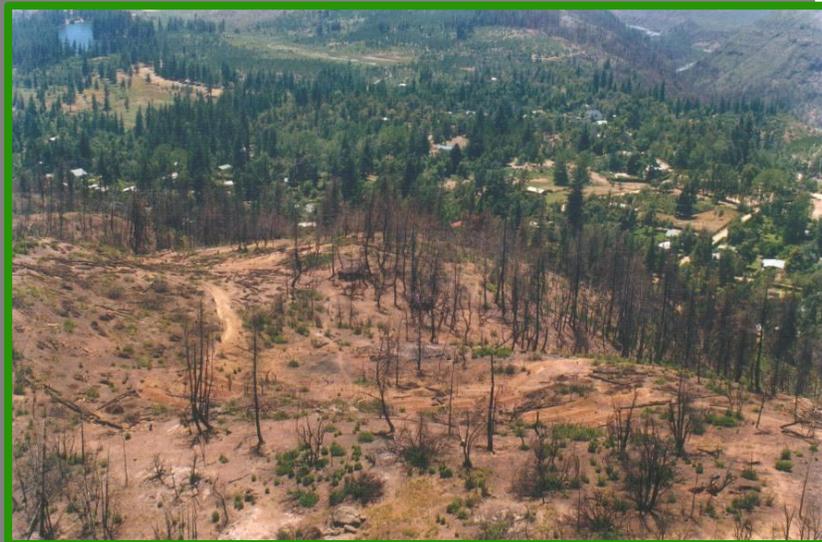
Vista aérea de consecuencias del incendio forestal sobre la cuenca poniente del poblado de Sierras de Bellavista

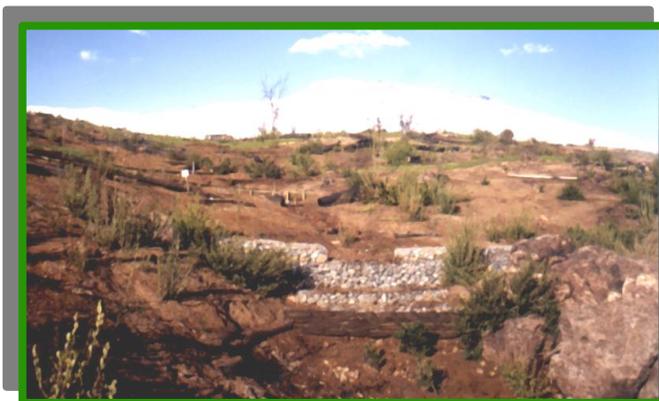
Vista de microcuenca
N°2 de tratamientos al
cauce y ladera

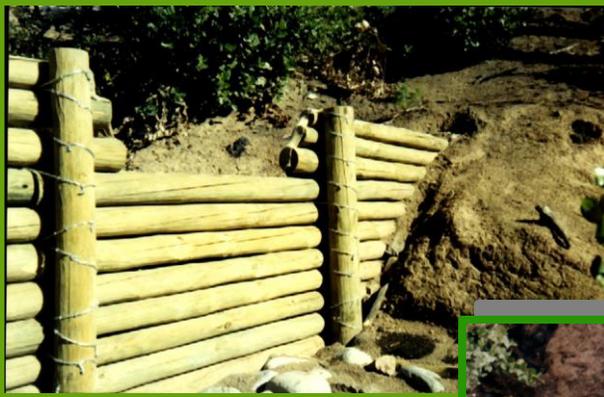
Dique de poste de pino impregnado, en detalle se muestra la importancia de un correcto empotrado lateral.

- **Objetivos** : Estabilizar pendiente del cauce, regulación del flujo hídrico, retención de sedimentos y evitar el socavamiento de cárcava. Además acondicionar la zona a forestar en cárcava

- **Ubicación** : Se realizaron en zonas de quebradas y zanjas
- **Descripción** : Para su ejecución se utilizó postes impregnados de pino y con madera de ciprés del sector. Constan de postes verticales separados entre 0,8 a 1,2m, enterrados a una profundidad aproximada de 40 cm, además de postes horizontales clavados y amarrados con alambre, empotrados 20 a 30 cm en los extremos, dejando los dos primeros bajo tierra, y generalmente en los tres postes superiores se deja un espacio conocido como vertedero por el cual se canaliza el flujo hídrico el cual debe estar ubicado en el centro del cauce. Finalmente se construyó un dissipador con los mismos materiales del dique, los cuales se rellenan de piedras, cuyo ancho debe ser mayor al del vertedero y cuya longitud es de aproximadamente 1,5 veces la altura de caída. El ancho de protección de los diques varia entre 3 y 7,5 m dependiendo de las características del cauce y las altura efectiva de acumulación varían entre 0,4m y 1,1m. Para disminuir la filtración y aumentar la retención de sedimentos se cubrieron con tela yute y malla raschell.

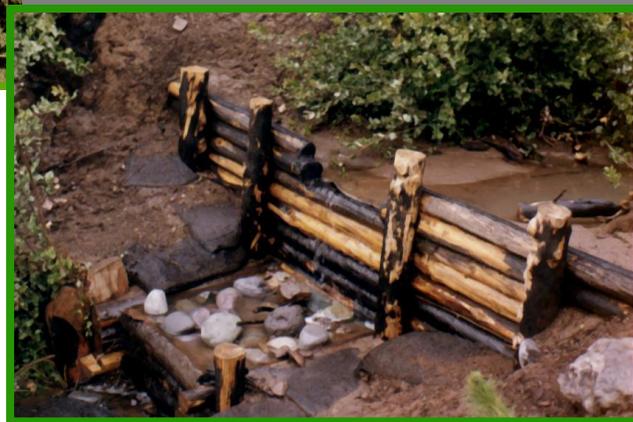
Dique de postes de ciprés, regulando flujo hídrico en cauce

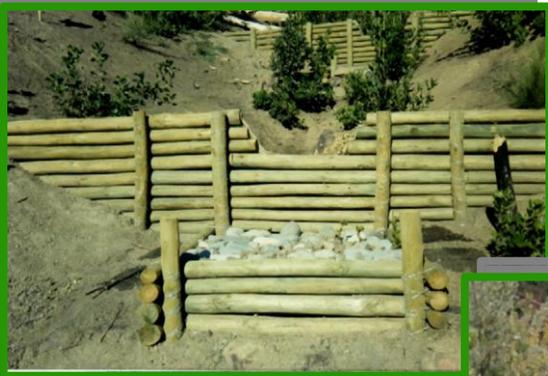
Vista de sistema de diques en cauce, reteniendo sedimentos y regulando flujo hídrico

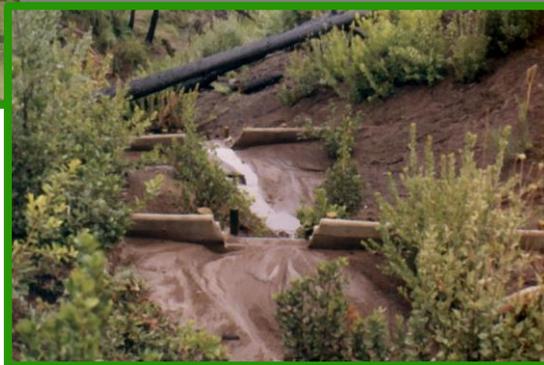
Vista de sistema de dique en cauce

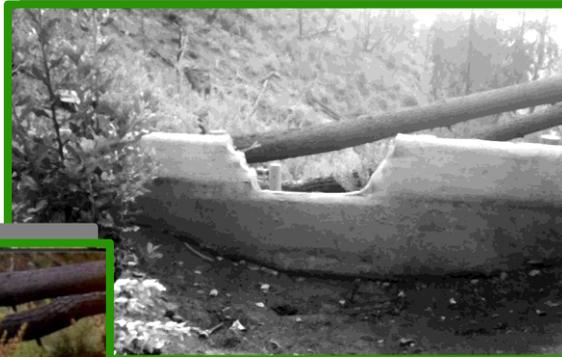
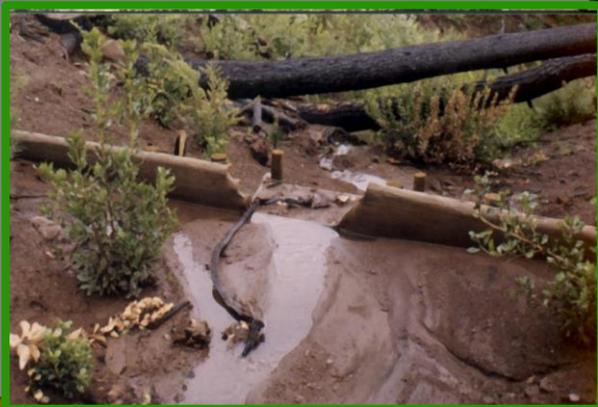
Secuencia de imágenes que muestran la acumulación de sedimentos luego de las lluvias de Junio del 2000

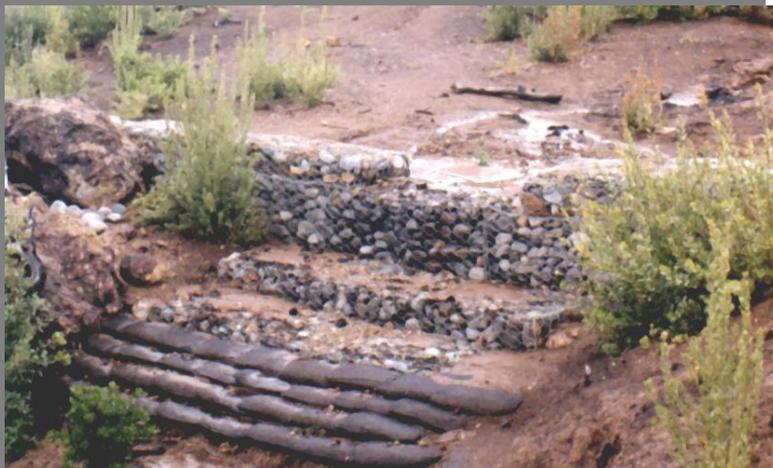
Vista General de dique de gaviones funcionando su represa así como dissipador de energía complementado con muros de sacos

- **Objetivos** : Estabilizar pendiente del cauce, regulación del flujo hídrico y retención de sedimentos
- **Ubicación** : Se realizaron en quebradas de mayores caudales y/o en cauces susceptibles de contener material o sedimento de mayor volumen.

- **Descripción** : Para su ejecución se utilizarón gaviones de distintas dimensiones utilizando para el relleno de estos bolones de río, piedra del lugar y fragmentos de rocas. En primer lugar se escava el cauce y se nivela, colocando el o los primeros gaviones que constituirán el dissipador de energía, rellenandolo con la piedra, sobre este dissipador se coloca la segunda corrida de gaviones que constituye la represa del dique, el cual debe estar ubicado unos 10 cm sobre el dissipador, la tercera corrida de la estructura gavionada se ubica dejando un espacio en el centro del cauce de tal forma de constituir el vertedero. Los largos de los gaviones variaban entre 2 y 3 metros los espesores eran de 0,3m, 0,5m y 1m, y los anchos de todos los gaviones eran de 1 m. El armado se realiza con alambre galvanizado “cociéndolo o alambrándolo” en todas sus lados y la rigidez se logro con tensores de alambre dispuestos cada 30 cm en gaviones de 1m de alto, y en medio de la altura en los gaviones de 30 cm y 50 cm. Para completar y estabilizar los extremos se utilizaron sacos rellenos con tierra. Para disminuir la filtración y aumentar la retención de sedimentos se cubrieron con tela yute y malla raschell.

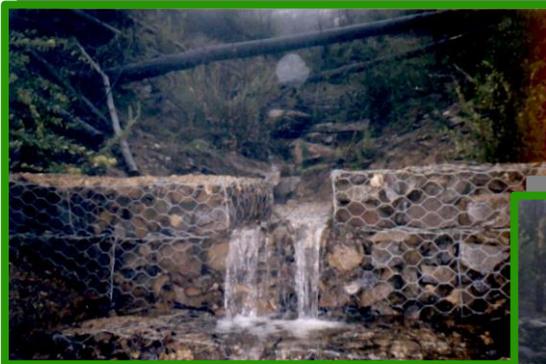
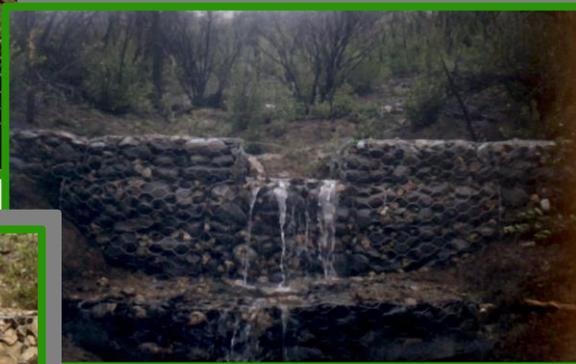
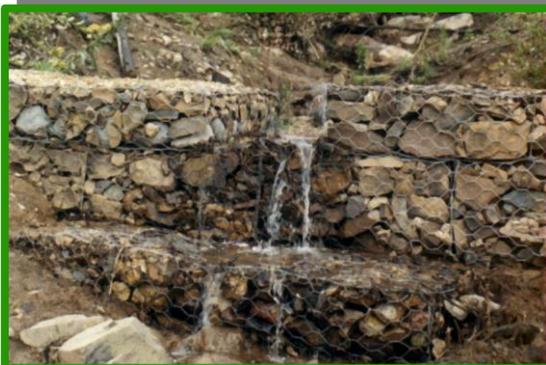
Diques de Gaviones,
regulando flujo hídrico en
microcuenca N°3

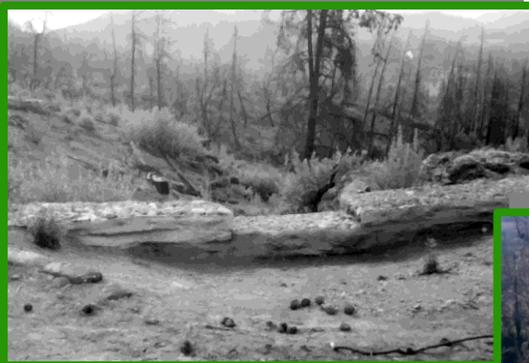
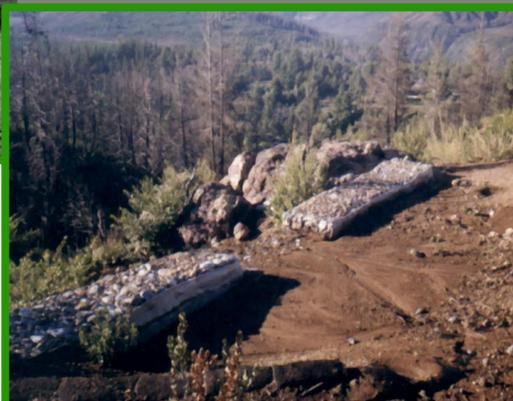
Secuencia de fotos que
muestra la acumulación de
sedimentos luego de temporales
de Junio del 2000

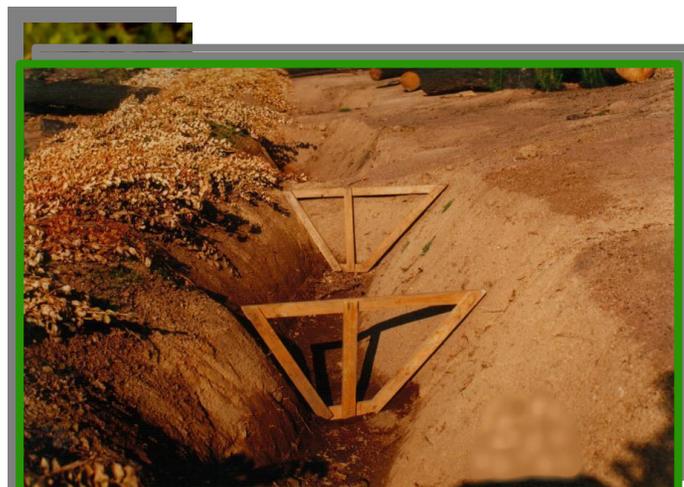
Vista en detalle de zanja de infiltración trazada en sentido de curva de nivel. En el interior matriz utilizada en la verificación de las dimensiones

- **Objetivos** : Retener e infiltrar escorrentía superficial, disminuir longitud de la pendiente y por ende erosividad de escorrentía superficial, mejorar condiciones hídricas para plantación.

- **Ubicación** : Zonas sobre sector erosionado (ej: cárcava) o susceptible de sufrir erosión, zonas con sector erosionado (ej: erosión laminar) o susceptible de sufrir erosión.

- **Descripción** : Los zanjas se trazan con nivel topográfico, con un 0% de pendiente, dejando la línea marcada con hilo de color, los largo varían entre los 3 a 8 m, la confección parte con la excavación del centro del canal, cuyo ancho varia entre 20 y 25 centímetros, posteriormente se excava todo el perfil y con la tierra se conforman los camellones en la parte inferior, éstos además se compactan con pisones, la forma trapezoidal del perfil de la sección en terreno se verifica con matrices de madera, con el fin de establecerlos con las dimensiones esperadas. Importante es que en la construcción del sistema de zanjas en una ladera cada nivel debe realizarse intercalado con los niveles superior e inferior de manera de proteger en forma completa la ladera.

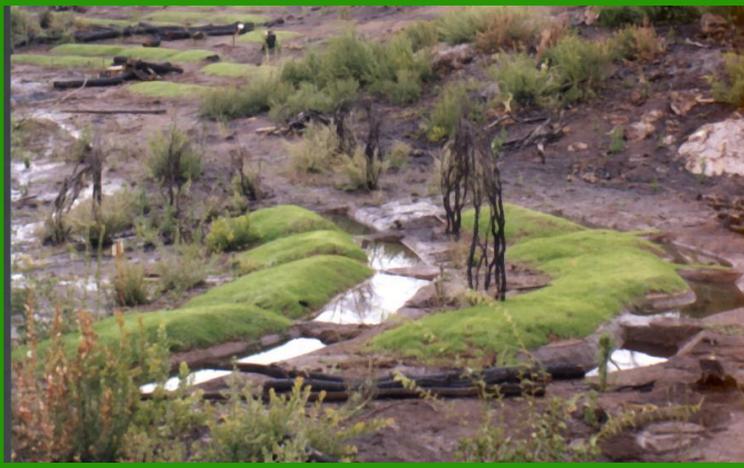
Vista de sistema de zanjas dispuesta en tres bolillo, es decir entrecruzada en el sentido de la pendiente de manera de infiltrar toda el agua escorrentía de la zona tratada

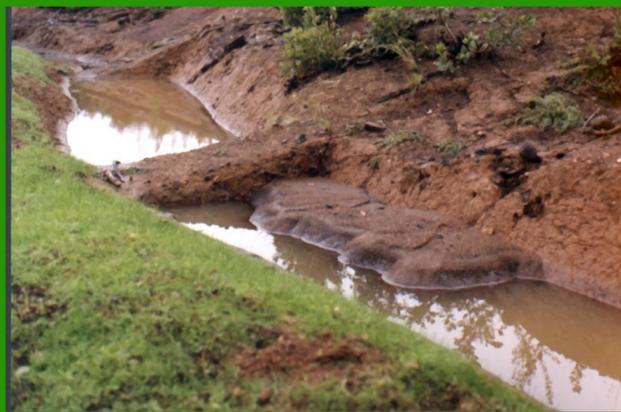
Vista en detalle de Zanja de Infiltración, con gran acumulación de aguas de escorrentía superficial

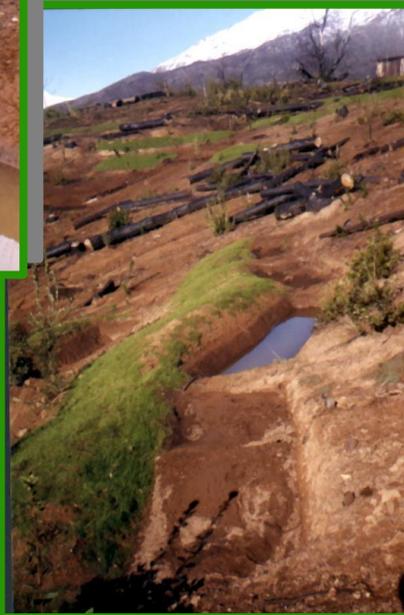
Gran acumulación de sedimentos en zanja de infiltración

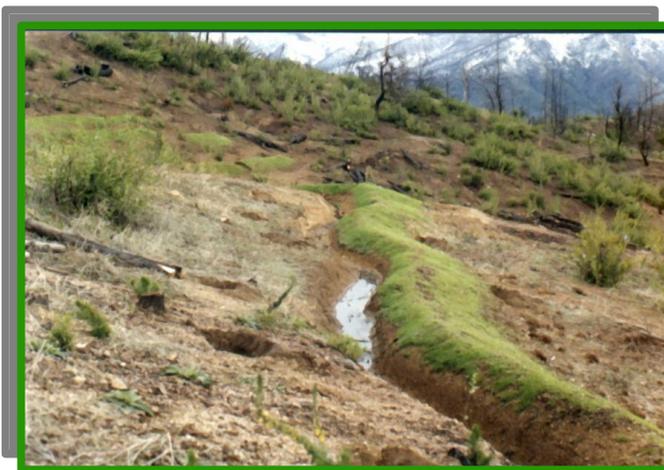
Vista en perspectiva de canal de desviación, regulando flujo hídrico hacia zona menos susceptible de sufrir erosión

- **Descripción** : Los canales se trazan con nivel topográfico, variando entre 1% y 2% de pendiente, dejando la línea marcada con hilo de color, la confección parte con la excavación del centro del canal, cuyo ancho varia entre 20 y 25 centímetros, posteriormente se excava el perfil dándole forma a cada sección del canal, el cual sus dimensiones se verifican con una matriz de madera, con la tierra excavada se conforman los camellones en la parte inferior los cuales se compactan con pisones, en la sección final del canal sobre zonas de mayor estabilidad, se dispone la sección del canal conocida como vertedero la cual a diferencia del canal tiene 0 % de pendiente y no se construye un camellón.

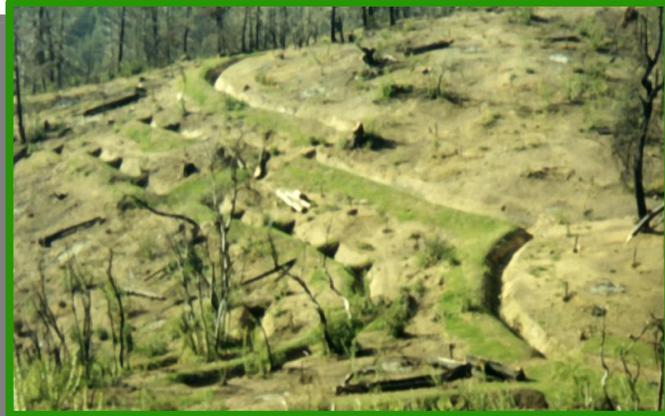
Vista panorámica de canales de desviación, disminuyendo presión erosiva sobre ladera inestable

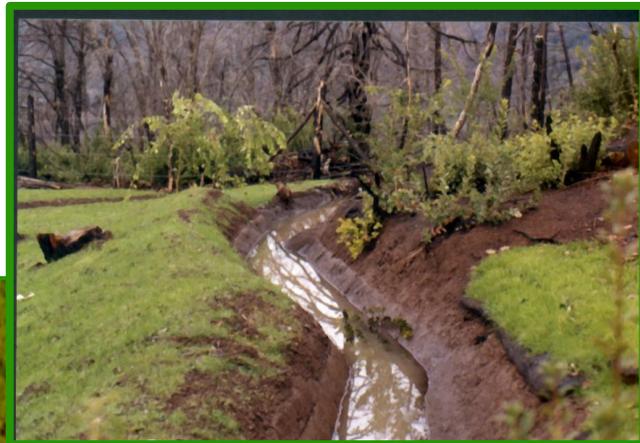
Vertedero, sección de entrega de aguas que fluyen por el canal de desviación

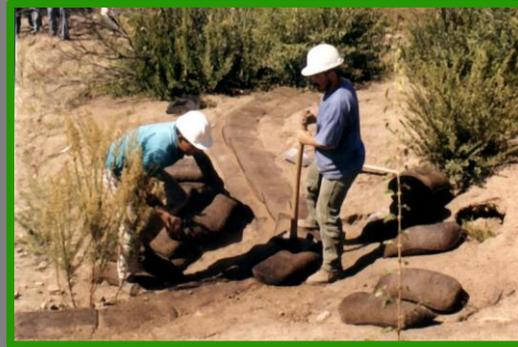
Construcción de curva de nivel con sacos en terreno inestable, susceptible de sufrir erosión

- **Descripción** : Los sacos usados en las curvas, eran de malla raschell 50%, de 40 cm de ancho, 60 cm de largo, y llenados presentaban un espesor de 10 cm. En primer lugar se procede a trazar una curva de nivel, sobre la cual se disponen terrazas horizontales de aproximadamente 40 cm de ancho, sobre las cuales se colocan los sacos. Para la ubicación de los siguientes niveles se aterriza el terreno a nivel de la línea de saco precedente de manera tal que la nueva línea de sacos quede ubicada unos 20 cm (según sea la pendiente del terreno) sobre la línea de saco anterior y dispuesta de forma tal que los sacos superiores se entrecrucen con los inferiores.

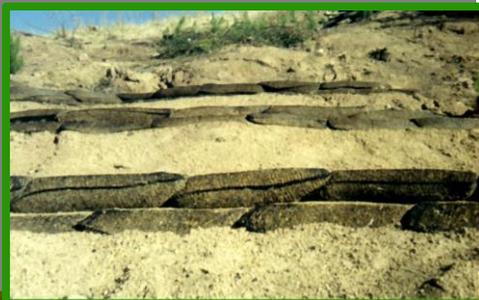
Vista en perspectiva de ladera tratada con sistema de curvas de nivel

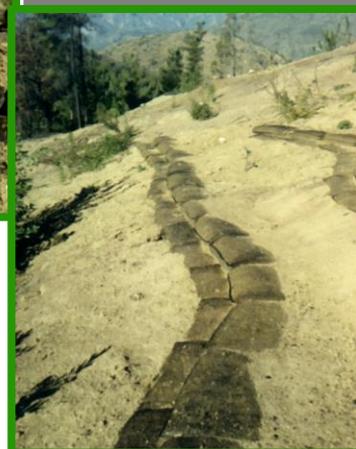
Vista en detalle de curvas de nivel con sacos, en estabilización de ladera

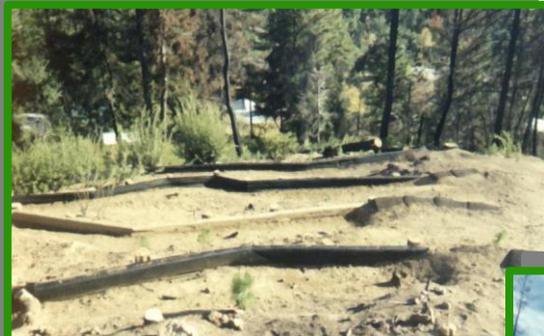
Vista frontal de ladera inestable tratada con empalizada

- **Ubicación** : Laderas de fuertes pendientes, erosionada (ej : erosión laminar) o susceptible de sufrir erosión, talud de cárcava
- **Descripción** : Las empalizadas se construyeron con postes impregnados de pino, postes de ciprés y postes de pino quemado. Estas presentaban largos variables entre 8 y 17 m, en primer lugar se dispusieron los postes verticales de ciprés separados entre 0,8 a 1,0 metros, enterrados entre 30 y 40 cm, con alturas variables de 40 a 80 cm, los postes horizontales eran de un solo tipo (ciprés, pino impregnado o de pino quemado), en su disposición se recomienda uno o dos de los primeros niveles de postes horizontales se encuentre enterrado, cada poste horizontal va clavado sobre los verticales y reforzado con una amarra de alambre, toda la obra se forraba con malla de yute o con malla raschell 50% y 60% en la parte superior de la ladera. con el objeto de disminuir la filtración y aumentar la retención de sedimentos, los extremos se empotran al terreno y se estabilizaban con sacos con tierra

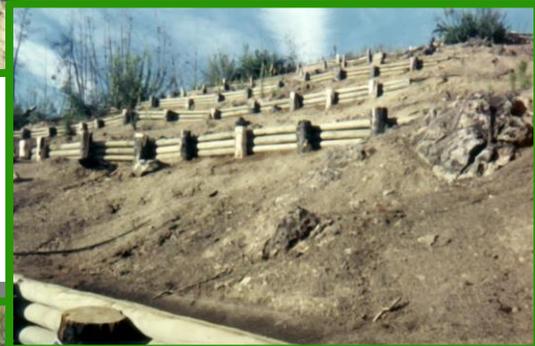
Estabilización de ladera altamente inestable por medio de empalizada

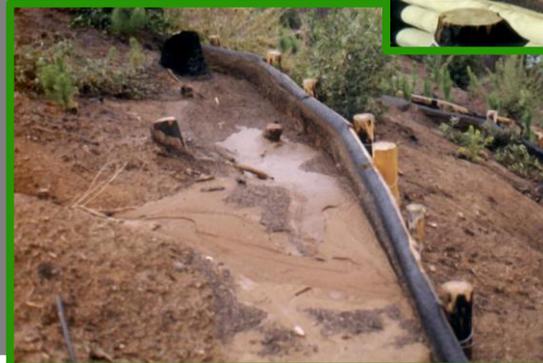
Acumulación de sedimentos en empalizada dispuesta terreno erodable

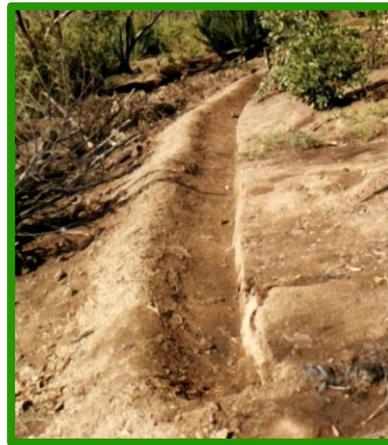
Vista en perspectiva
de terraza forestal

- **Objetivos** : Disminuir longitud de la pendiente y velocidad del escurrimiento superficial, retener sedimentos, mejorar condiciones hídricas y edáficas para el establecimiento de la vegetación.
- **Ubicación** : Zonas con sector erosionado (ej.: erosión laminar) o susceptible de sufrir erosión
- **Descripción** : Los terrazas se trazan con nivel topográfico, con un 0% de pendiente, dejando la línea marcada con hilo de color, el largo varia entre los 19 a 20 m, la confección parte con la excavación hacia el interior del cerro con anchos que varían entre 40 – 80 cm , dejando el piso con 1 % de pendiente hacia el interior del cerro, en la parte inferior de la terrazas se disponen de un pequeño camellón con el suelo excavado. El cual, en el proyecto se revistieron con sacos rellenos con tierra.

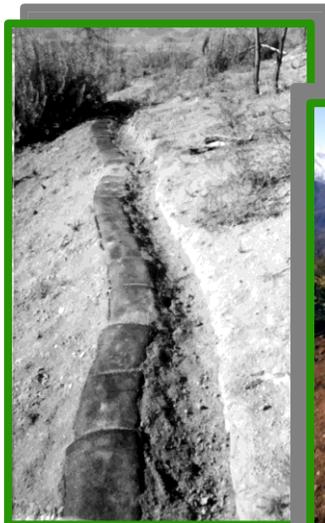
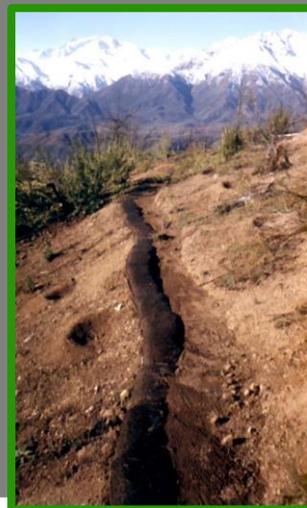
Secuencia de foto que muestra
terrazza revestida con saco, con
sedimento retenido

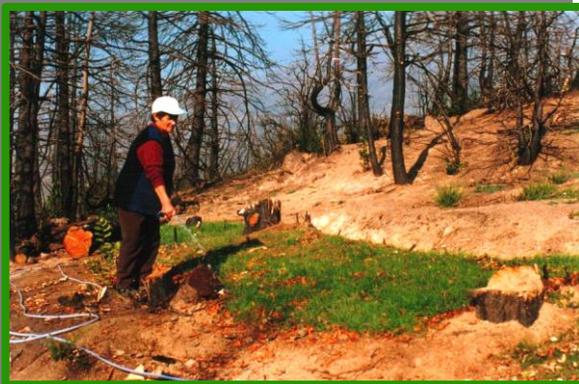
Siembra de pasto en vertedero, en función de disponibilidad de agua del sector.

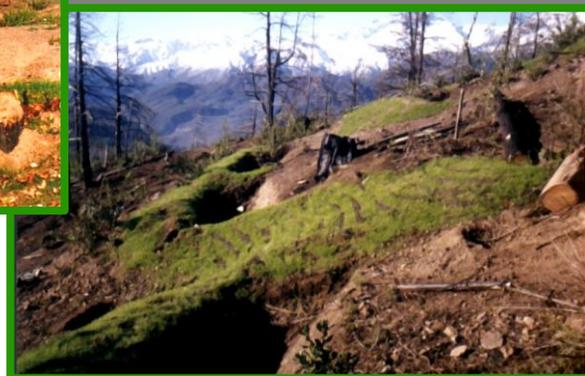
Siembra de pasto como complemento a obra de conservación (muros de sacos)
