ESTIMACION DE LA RESISTENCIA DE MACIZOS ROCOSOS EN LA PRACTICA ^(A)

E. HOEK ^(B)

E. T. BROWN ^(C)

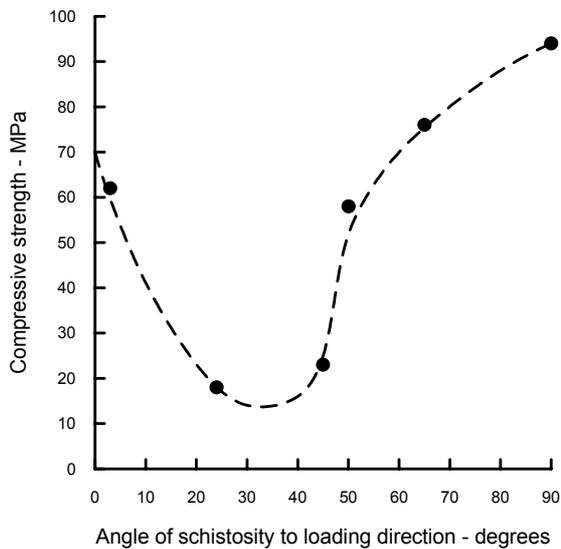
Figura 1 : Influencia de la dirección de carga en la resistencia de la filita grafitica ensayada por Salcedo [4].

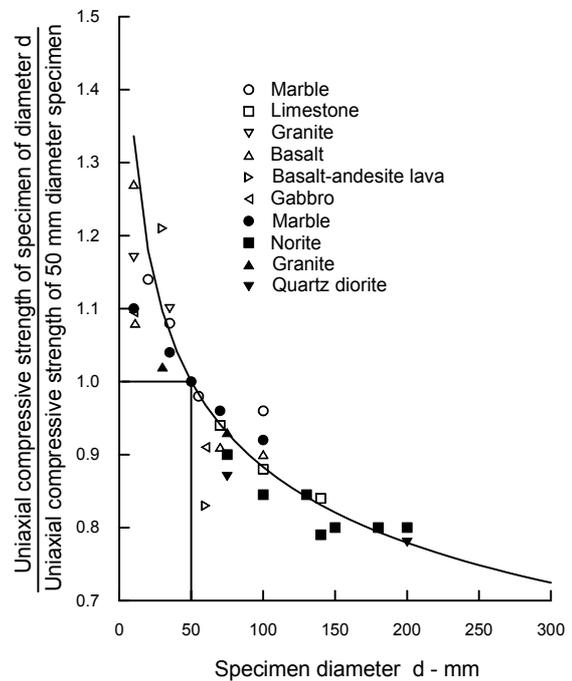
Figura 2 : Influencia del tamaño de la probeta en la resistencia uniaxial de la roca intacta (tomada de Hoek & Brown [1])

La influencia del tamaño de la muestra en la resistencia de la roca ha sido ampliamente discutida en la literatura geotécnica y, se supone, generalmente, que existe una disminución significativa de la resistencia a medida que aumenta el tamaño de la muestra. Apoyándose en un análisis de datos publicados, Hoek & Brown [1] sugieren que la resistencia en compresión uniaxial σ_{cd} , de una muestra de roca con un diámetro de d mm, está relacionada con la resistencia en compresión uniaxial σ_{c50} , de una muestra de diámetro 50 mm, de acuerdo con la ecuación (5) :

$$\sigma_{cd} = \sigma_{c50} \times \left(\frac{50}{d}\right)^{0,18} \quad (5)$$

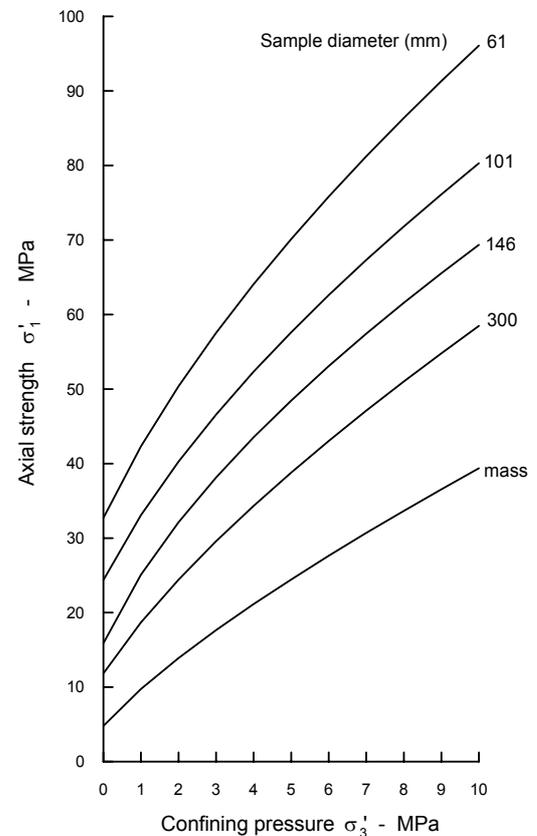
Figura 3 : Resistencia peak del carbón de la Mina Moura en Australia (tomada de Medhurst & Brown [6]).

Tabla 3 : RESISTENCIA PEAK DEL CARBÓN DE MOURA, AUSTRALIA EN TÉRMINOS DEL CRITERIO EXPRESADO POR LA ECUACION (1) PARA UN σ_{ci} DE 32,7 MPA

Diámetro Probeta (mm)	m_b	s	a
61	19.4	1.0	0.5
101	13.3	0.555	0.5
146	10.0	0.236	0.5
300	5.7	0.184	0.6
Macizo Rocoso	2.6	0.052	0.65

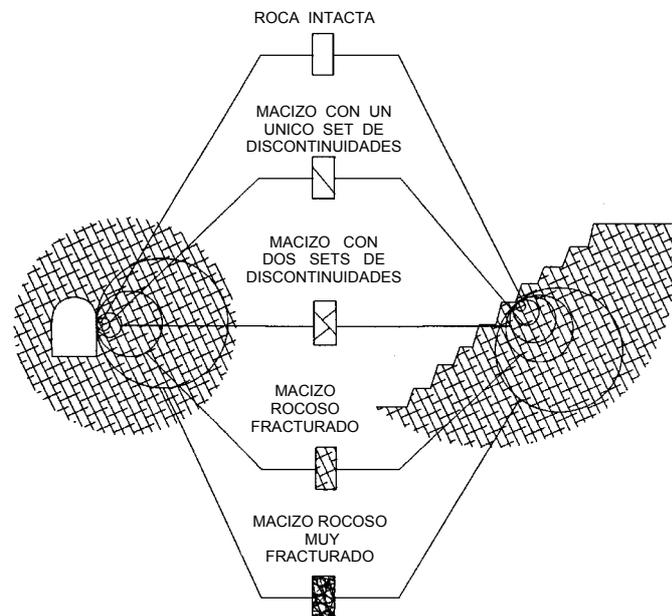
Figura 4 : Diagrama idealizado que muestra la transición desde una condición de roca intacta a la de un macizo rocoso muy fracturado, en la medida que aumenta el tamaño de la muestra considerada.

Esta sugerencia está ilustrada en Figura 4, en la cual se muestra la transición desde una muestra de roca intacta isotrópica a un macizo rocoso altamente anisotrópico, en el cual la falla es controlada por una o dos discontinuidades, o hasta un macizo rocoso isotrópico por su fuerte grado de fracturamiento.

Como regla general, cuando se diseñen taludes en roca, el planteamiento inicial debería ser siempre buscar las potenciales fallas controladas por condiciones estructurales adversas. Estas pueden tomar la forma de deslizamientos planos sobre estructuras que mantengan hacia el talud, deslizamientos de cuñas definidas por intersecciones de estructuras, problemas de volcamiento (toppling) asociados a estructuras que mantengan hacia "cerro adentro", o inestabilidades complejas que involucran todos estos procesos. Sólo cuando se ha eliminado el potencial de ocurrencia de inestabilidades con control estructural se debería tratar al macizo rocoso como un material isotrópico, como lo requiere el criterio de falla de Hoek-Brown (ver Figura 4).

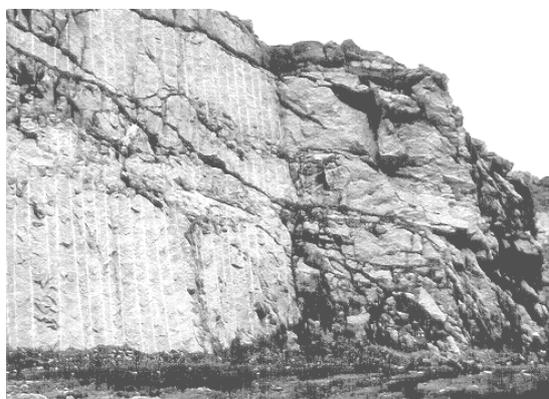
Figura 5 : Comparación entre los resultados que se obtienen con tronaduras controladas (a la izquierda) y tronaduras masivas corrientes, para el caso de una excavación superficial en gneiss.

Uno de los problemas prácticos que surge cuando se fija el valor del **GSI** en terreno, está relacionado con el daño por tronadura. Como se ilustra en Figura 5, se observa una diferencia considerable en la apariencia de la superficie expuesta de la roca que ha sido excavada por medio de una tronadura controlada y la superficie de aquella que ha sido dañada por una tronadura masiva. Donde sea posible, se debería usar la superficie no dañada para estimar el valor **GSI**, ya que el propósito principal es determinar las propiedades del macizo rocoso no perturbado. En todas aquellas superficies visibles que se hayan dañado a causa de la tronadura, se debería de intentar hacer algo para compensar los valores de **GSI** más bajos obtenidos de esas caras libres. En caras libres recientemente tronadas, se crearán nuevas discontinuidades por efecto de la tronadura, las cuales resultan en un valor **GSI** que puede llegar a ser nada menos 10 puntos más bajo que el correspondiente al mismo macizo rocoso no perturbado por la tronadura. En otras palabras, se podría considerar el efecto de un daño severo por tronadura adelantando una fila en las Tablas 4 y 5 la posición correspondiente al índice **GSI** del macizo rocoso. Donde las caras libres dañadas por efecto de la tronadura hayan quedado expuestas por algunos años, podría ser necesario también correr una columna a la izquierda dicha posición, a fin de considerar la meteorización de la superficie que probablemente ocurrirá durante esta exposición. En consecuencia, una superficie de roca muy alterada por efecto de la tronadura que tenga la apariencia de un macizo rocoso FRACTURADO Y PERTURBADO (BLOCKY/DISTURBED) y con discontinuidades en condición REGULAR (FAIR) (**FP/R** en Tabla 4), puede ser en efecto FUERTEMENTE FRACTURADO (VERY BLOCKY) y con discontinuidades en condición BUENA (GOOD) (**FF/B** en Tabla 4) en su estado in situ no perturbado.

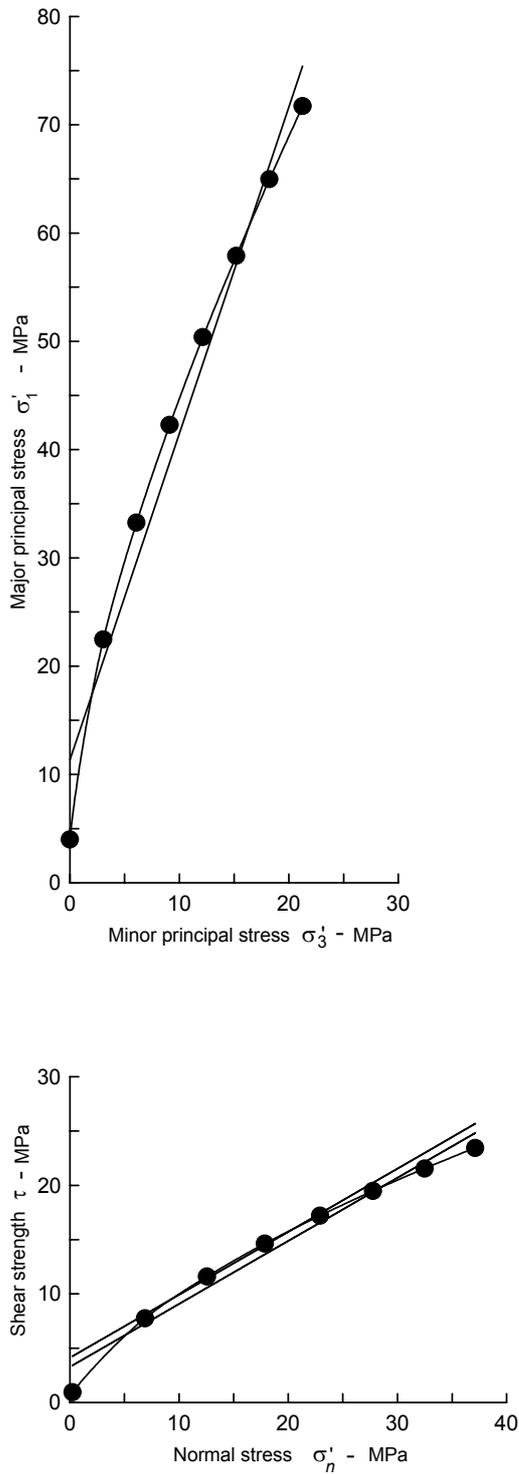
Figura 6 : Gráfico de los resultados de una simulación de ensayos de compresión triaxial para un macizo rocoso definido por una resistencia uniaxial σ_{ci} de 85 MPa, una constante m_i de 10 y un índice geológico de resistencia GSI de 45. El detalle del cálculo se presenta en Apéndice C.

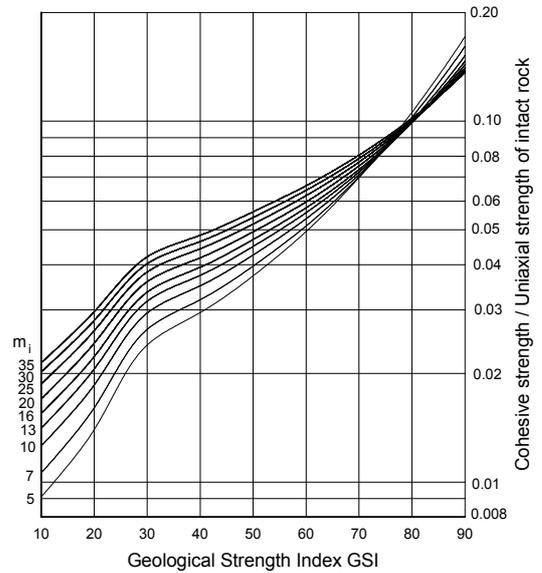
Figura 7 : Relación entre la razón entre la cohesión y la resistencia uniaxial de la roca intacta, c/σ_{ci} y el índice GSI, para distintos valores de m_i .

Los valores de c' y ϕ' obtenidos de este análisis son muy sensibles al rango de valores del esfuerzo principal menor σ'_3 usados para generar los resultados de los ensayos triaxiales simulados a escala natural. En base a una serie de intentos y errores, se encontró que los resultados más consistentes se obtienen cuando se usan 8 valores igualmente espaciados de entre σ'_3 en el rango $0 < \sigma'_3 < 0,25\sigma_{ci}$. En Figura 6 se presenta un ejemplo de los resultados que se obtuvieron de este análisis. La variación de la razón c'/σ_{ci} y del ángulo de fricción ϕ' , para las distintas combinaciones de **GSI** y m_i , se muestra en Figuras 7 y 8, respectivamente.

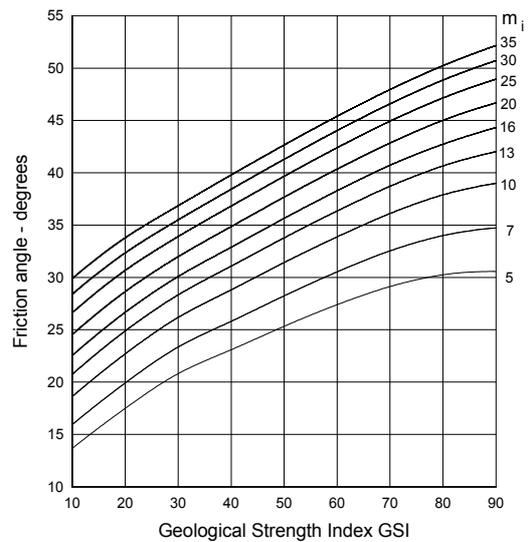
Figura 8 : Angulo de fricción ϕ' para distintos valores del índice GSI y de la constante m_i .

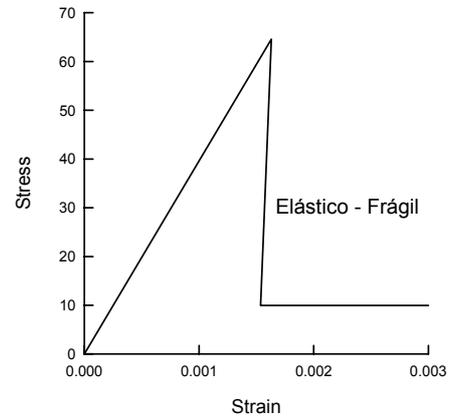
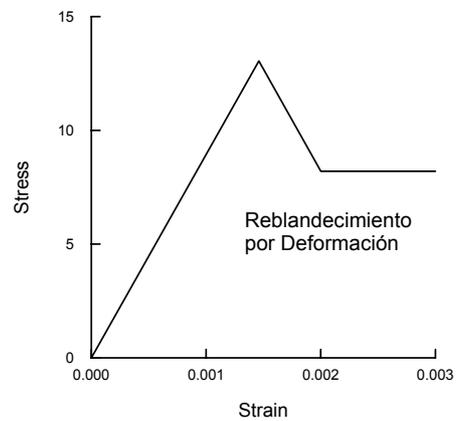
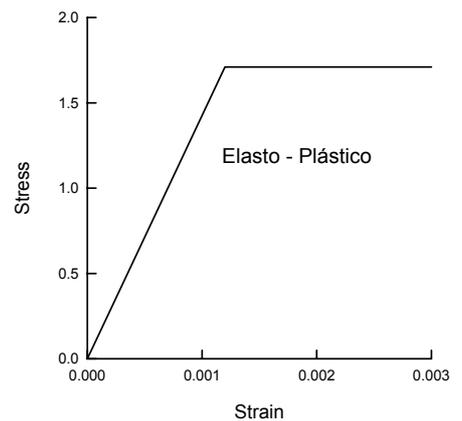
(a) Macizo rocoso de muy buena calidad geotécnica

(b) Macizo rocoso de regular calidad geotécnica

(c) Macizo rocoso de mala calidad geotécnica

Figura 9 : Características sugeridas para el comportamiento post-falla de macizos rocosos de distinta calidad geotécnica. Note que las escalas de esfuerzos son diferentes.

Cuando se usan modelos numéricos para estudiar la falla progresiva de los macizos rocosos, se necesita una estimación de las características del comportamiento post - peak o post - falla del macizo rocoso. En algunos de estos modelos, el criterio de falla de Hoek-Brown se trata como un criterio de fluencia y el análisis se realiza usando la teoría de la plasticidad (e.g. [19]). No se pueden dar reglas definitivas al respecto, pero en base a la experiencia acumulada después del análisis numéricos de variados problemas prácticos, se sugiere, como "punto de partida", considerar las características del comportamiento post - falla ilustradas en Figura 9.

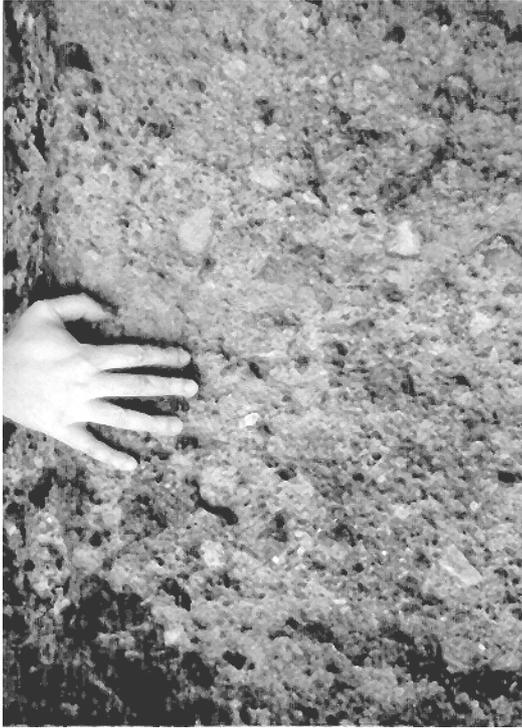
Figura 10 : Brecha Braden de la mina El Teniente en Chile. Esta roca es una brecha cementada que prácticamente no tiene discontinuidades. Se trató en forma similar a un concreto débil y se ejecutaron ensayos sobre probetas de 100 mm de diámetro, las que se muestran en Figura 11.

Karzulovic & Díaz [20] describen los resultados de un programa de ensayos triaxiales sobre una brecha cementada conocida como Brecha Braden, de la mina El Teniente en Chile. Para diseñar excavaciones subterráneas en este tipo de macizo rocoso, se intentó clasificarlo según el Sistema **RMR** de Bieniawski. Sin embargo, como se ilustra en Figura 10, este macizo rocoso tiene muy pocas discontinuidades y, por lo tanto, resultó muy difícil asignarle cifras realistas en lo referente al espaciamiento y condición de las discontinuidades. Finalmente, se decidió tratar al macizo rocoso como una roca débil, pero homogénea, equivalente casi a una "roca intacta", y determinar sus propiedades mediante la ejecución de ensayos triaxiales sobre probetas de gran tamaño.

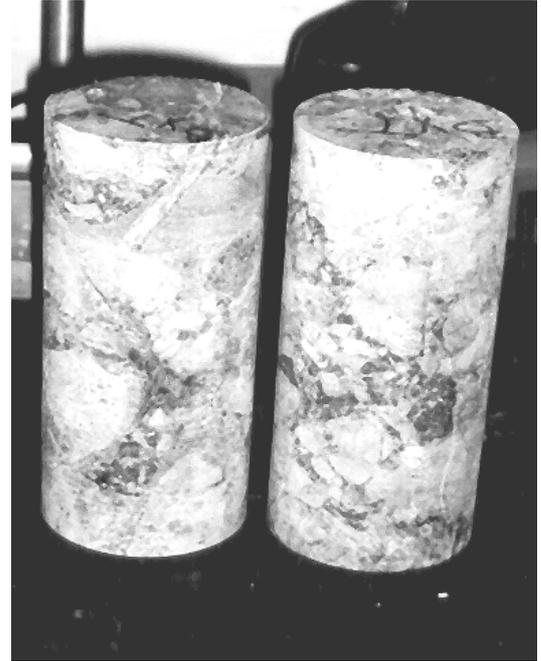
Figura 11 : Probetas de 100 mm de diámetro y 200 mm de altura de la Brecha Braden de mina El Teniente en Chile.

Se realizaron una serie de ensayos triaxiales utilizando testigos de 100 mm de diámetro, como los que se muestran en Figura 11. Los resultados de estos ensayos se analizaron por medio del análisis de regresión que se detalla en el Apéndice A. Análisis retrospectivos del comportamiento de las excavaciones subterráneas de esta roca, indican que el valor in situ del índice **GSI** sería de aproximadamente 75. Utilizando la planilla de cálculo que se presenta en el Apéndice C, se obtuvieron los siguientes parámetros :

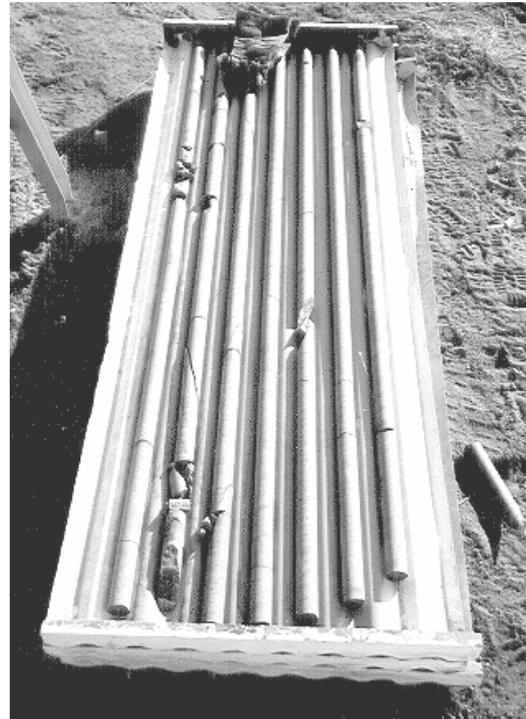
Figura 12 : Testigos de excelente calidad sacados de un macizo rocoso duro y masivo o con muy pocas discontinuidades.

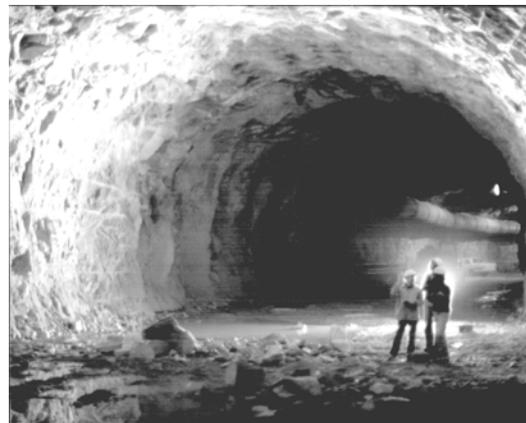
Figura 13 : Excavación de la parte superior del túnel de descarga, de 12 m de luz y 18 m de altura, del Proyecto Hidroeléctrico Río Grande.

El Proyecto de la Central Hidroeléctrica de Río Grande, en Argentina, incluye una gran caverna de máquinas, una cámara de compensación y un túnel de descarga con una longitud de 6 Km. El macizo rocoso que rodea estas excavaciones es un gneiss masivo o muy poco fracturado.

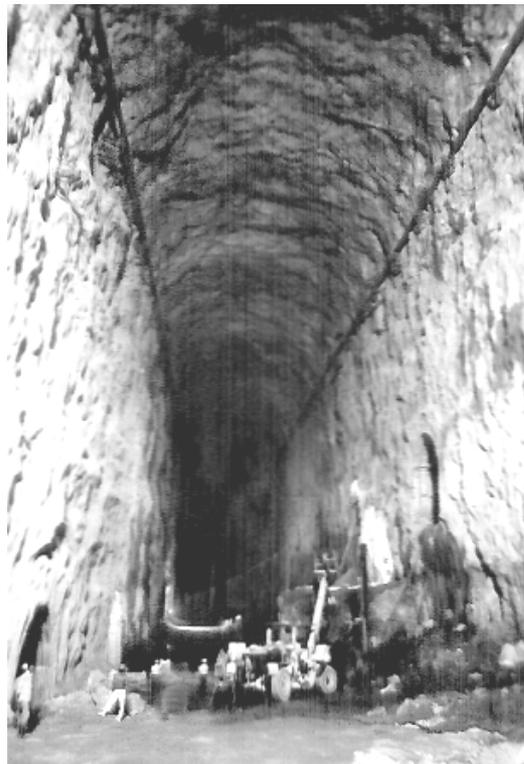
Figura 14 : Caverna de máquinas parcialmente excavada, con una luz de 20 m y 42,5 m de altura, del Proyecto Hidroeléctrico Nathpa Jhakri en Himachel, India. La caverna se ubica a unos 300 m de profundidad.

En Figura 14 se ilustra la caverna de máquinas, parcialmente excavada, del Proyecto Hidroeléctrico Nathpa Jhakri en Himachel Pradesh, India. La roca es un mica-esquistos cuarcífero fracturado, y ha sido intensamente evaluada por el Servicio Geológico de la India, como lo describen Jalote et al. [23]. Se eligió un valor medio de **GSI** igual a 65 para estimar las propiedades que se usaron en el diseño de la fortificación o soporte de la caverna. Una fortificación adicional, instalada según las instrucciones de los ingenieros, se colocó en zonas de roca más débil.

La fortificación o soporte para la caverna de máquinas consiste en pernos y una malla metálica reforzada con shotcrete. En el arco de la caverna se colocaron, en forma alternada, pernos de 9,0 y 7,5 m de largo y 32 mm de diámetro, a espaciamentos de 1,0 m x 1,0 m y de 1,5 m x 1,5 m entre centros. También se usaron en forma alternada pernos 9,0 y 7,5 m y de 32 mm de diámetro en la parte superior e inferior de las cajas o paredes laterales de la caverna, y en la parte central de éstas se colocaron en forma alternada pernos de 9 y 11 m de largo y de 32 mm de diámetro, todos espaciados según una grilla de 1,5 m. El shotcrete consiste en dos capas delgadas, de 50 mm, con una intercalación de malla metálica soldada. El soporte proporcionado por el shotcrete no fue incluido en los análisis de diseño, los que sólo consideraron el soporte que proporcionaban los pernos de anclaje.

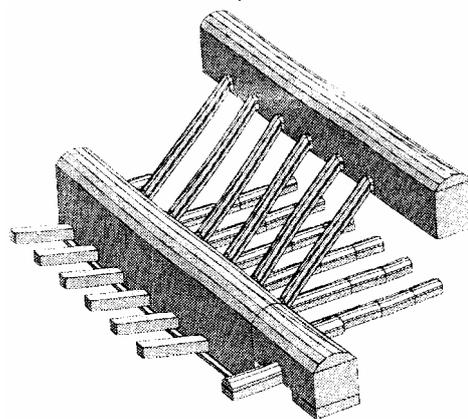
Figura 15 : Vista isométrica de un modelo 3DEC² de la caverna de máquinas y la galería de transformadores del Proyecto Hidroeléctrico Nathpa Jhakri, analizado por el Dr. B. Dasgupta³.

Se desarrollaron análisis esfuerzo-deformación bi y tridimensionales, de las nueve etapas usadas para excavar la caverna, para determinar la extensión de una potencial falla del macizo rocoso y, también, para obtener guías para el diseño del sistema de fortificación o soporte de la caverna. Una vista isométrica de uno de los tres modelos dimensionales analizados se muestra en Figura 15.

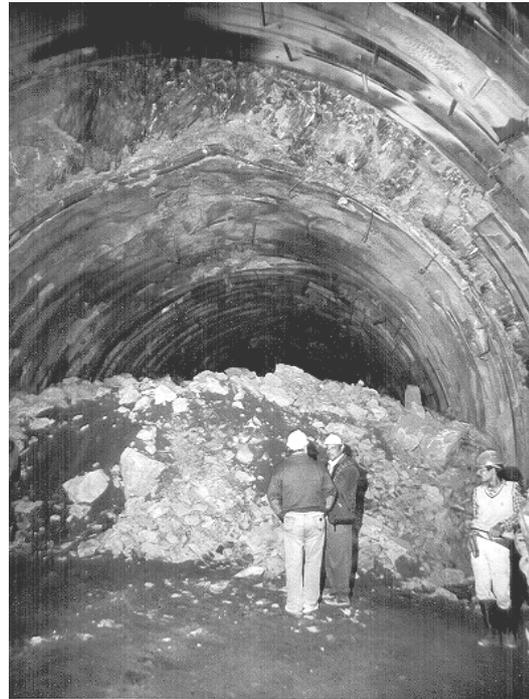
Figura 16 : Deformaciones importantes y desprendimientos ocurridos durante la excavación de la parte superior del túnel de carga del Proyecto Hidroeléctrico Nathpa Jhakri, India.

En el túnel de carga se han encontrado algunas zonas cizalladas del mica-esquisto cuarcífero, y éstas han provocado la ocurrencia de deformaciones importantes y desprendimientos de material, cual el caso ilustrado en Figura 16.

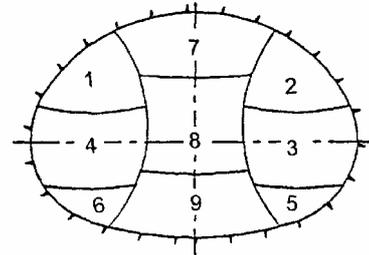
Figura 17 : Excavación de lados gemelos, dejando un pilar central. La fortificación o soporte temporal consiste en 250 a 300 mm de shotcrete reforzado con una doble malla metálica, en la que se incrusta un enrejado de vigas definidas por marcos metálicos HEB 160, espaciados de 0.75 a 1.0 m.

Análisis numéricos efectuados para los dos métodos de excavación ilustrados en Figuras 17 y 18, indicaban que el método de galerías gemelas resultaba en una zona de falla levemente menor en el sector del coronamiento de la excavación. Sin embargo, los desplazamientos de superficie finales

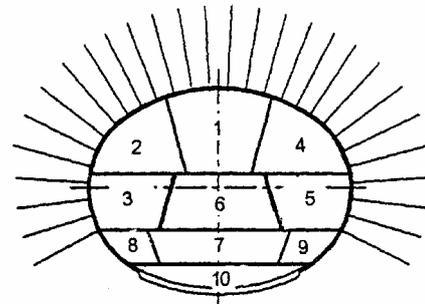
Figura 18 : Excavación con un frente de avance superior y banqueo. La fortificación temporal consiste en una capa de 200 mm de shotcrete, con pernos grouteados, no tensados, de 4 y 6 m de largo y espaciados de 1,0 a 1,5 m.

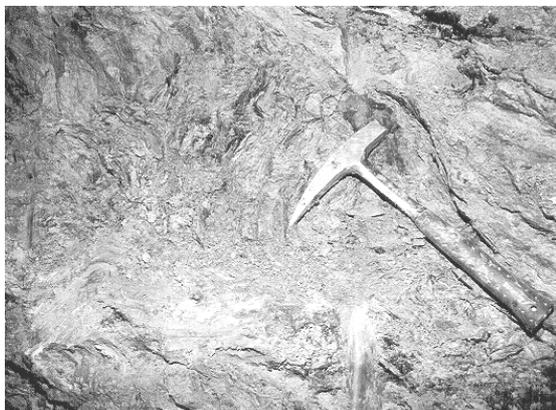
Figura 20 : Apariencia del esquisto ateniense, de muy mala calidad geotécnica, en la frente de la galería gemela que se muestra en Figura 19.

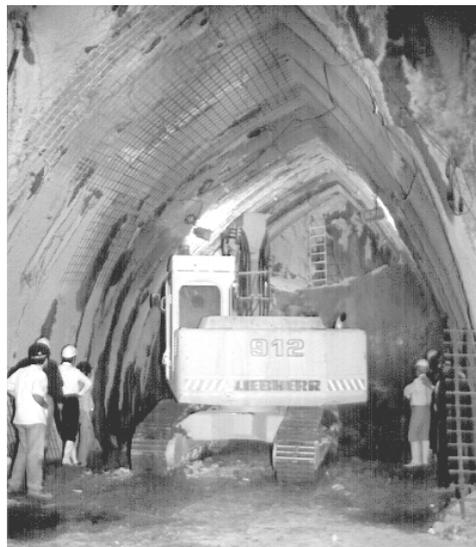
Figura 19 : Galería gemela, Estación Olimpia, Metro de Atenas, que se excavó utilizando el método que muestra en Figura 17. El coronamiento de la estación tenía una sobrecarga de unos 10 m.

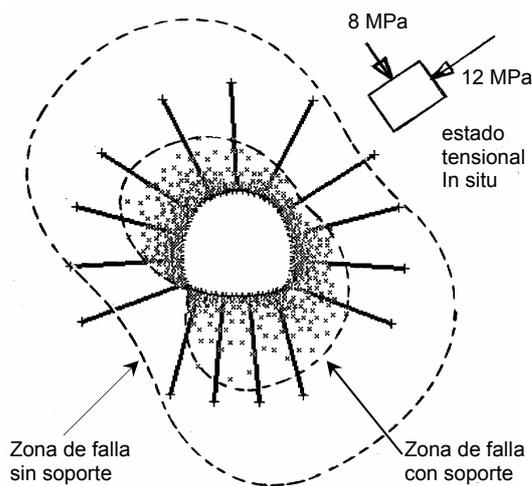
Figura 21 : Resultados de un análisis numérico de la falla del macizo rocoso en la periferia del túnel Yacambú – Quibor, cuando éste se excava en filitas gráficas a una profundidad de unos 600 m.

En Figuras 21 y 22 se muestran ejemplos de los resultados obtenidos de un típico análisis numérico de esta sección de prueba, los que se realizaron usando el programa PHASE2⁴. La Figura 21 muestra la extensión de la zona de falla, con y sin fortificación, mientras que la Figura 22 muestra los desplazamientos del macizo rocoso que rodea el túnel. Debe observarse que los criterios usados para evaluar la eficiencia del sistema de soporte diseñado son : que la zona de falla en el macizo rocoso que rodea el túnel debería quedar dentro de la envolvente de los pernos de anclaje, que los pernos no deberían estar sometidos a esfuerzos cercanos a su resistencia, y que los desplazamientos deberían ser de una magnitud razonable y presentar una distribución uniforme alrededor del túnel. Todos estos objetivos se logran con el sistema de fortificación recién descrito.

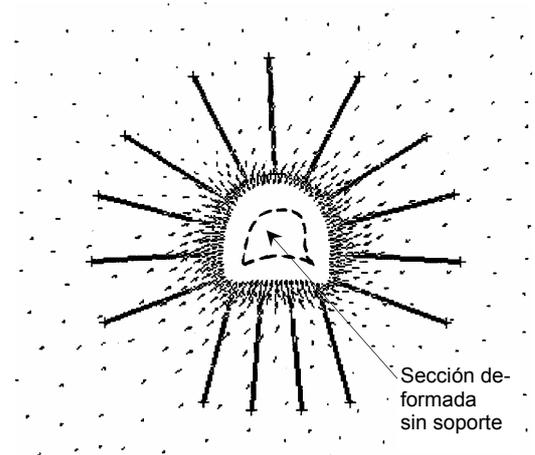
Figura 21 : Desplazamientos del macizo rocoso que rodea al túnel Yacambú – Quibor. El desplazamiento máximo calculado es de 258 mm sin fortificación, y de 106 mm con fortificación.

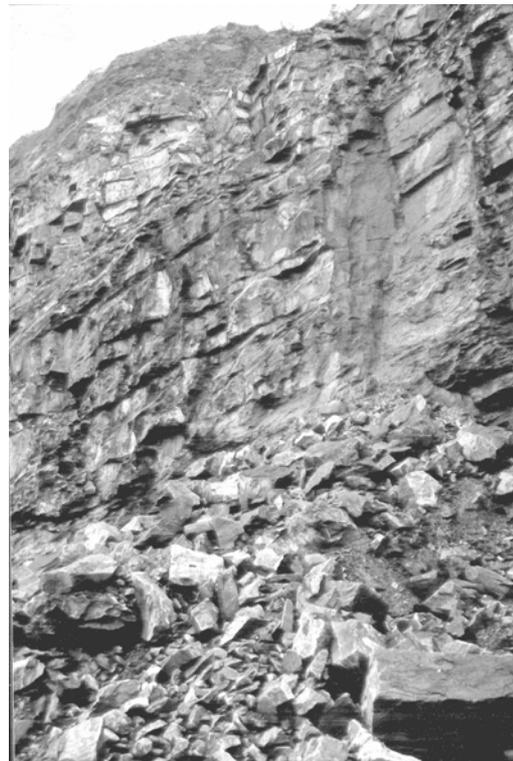
Figura 23 : Falla controlada estructuralmente en la cara de un banco empinado, en un macizo rocoso fuertemente fracturado.

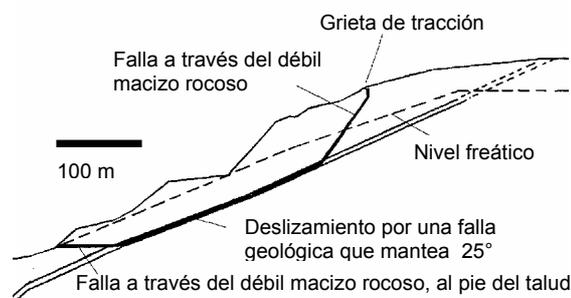
Figura 24 : Inestabilidad compleja en un talud; la cual queda controlada, en parte, por una falla geológica que mantiene hacia el talud y también por zonas de ruptura sin control estructural, a través del macizo rocoso que suprayace a la falla y presenta una mala calidad geotécnica.

La Figura 24 muestra un caso en que la base del deslizamiento que afecta a un talud está definida por una falla geológica que mantiene hacia el talud, aunque no aflora al pie de éste. Por otra parte, la mala calidad del macizo rocoso posibilita la ocurrencia de una ruptura de tipo circular al pie del talud, que permite que se produzca el deslizamiento complejo que se ilustra. Se realizó un análisis del problema asignando propiedades al macizo rocoso que hubiesen sido determinadas por la aplicación del criterio de Hoek & Brown. La búsqueda de la superficie crítica de deslizamiento se efectuó utilizando el programa XSTABL⁵, el cual permite que sean analizadas superficies de deslizamiento complejas e incluye facilidades para el ingreso de criterios no lineales de falla, como el definido en la ecuación 2.
