## Ejemplo de licuación y desplazamiento lateral

## Método propuesto para el diseño de pilotes de fundación de puentes sometidos a corrimiento lateral de suelo

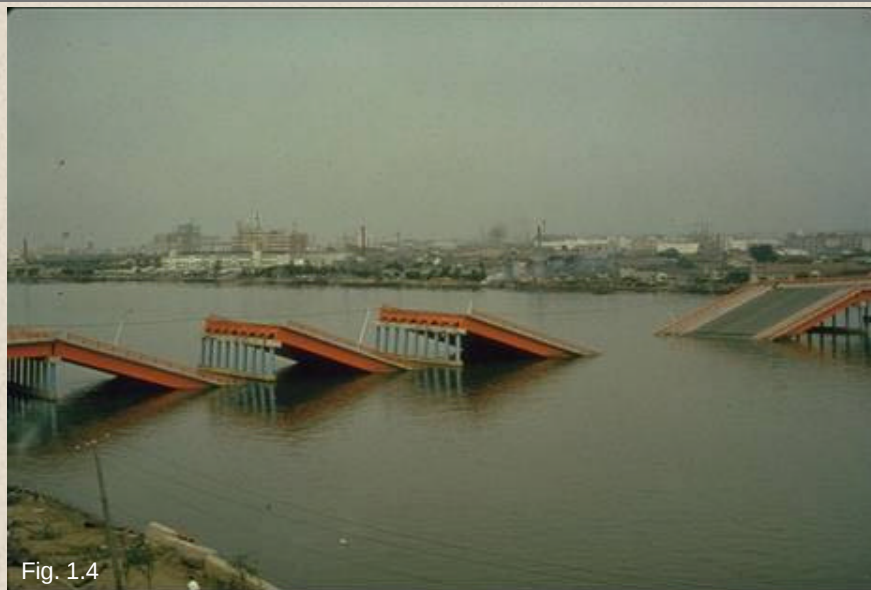
Fig. 1.4

## Colapso del puente Showa en el terremoto de Niigata

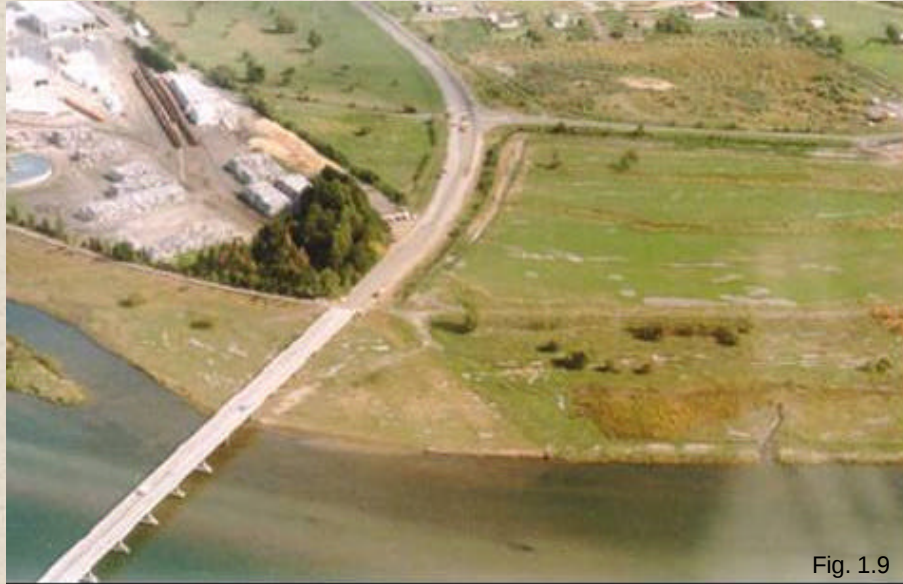
Fig. 1.9

Puente “Landing road” después del terremoto de Nueva Zelandia de 1987
