Condiciones geodinámicas derivadas del terremoto y tsunami de 2010 en la costa de Chile central. El caso de Pichilemu¹

María-Victoria Soto², Joselyn Arriagada³, Carmen Paz Castro-Correa⁴,
Ignacio Ibarra⁵ y Giuliano Rodolfi⁶

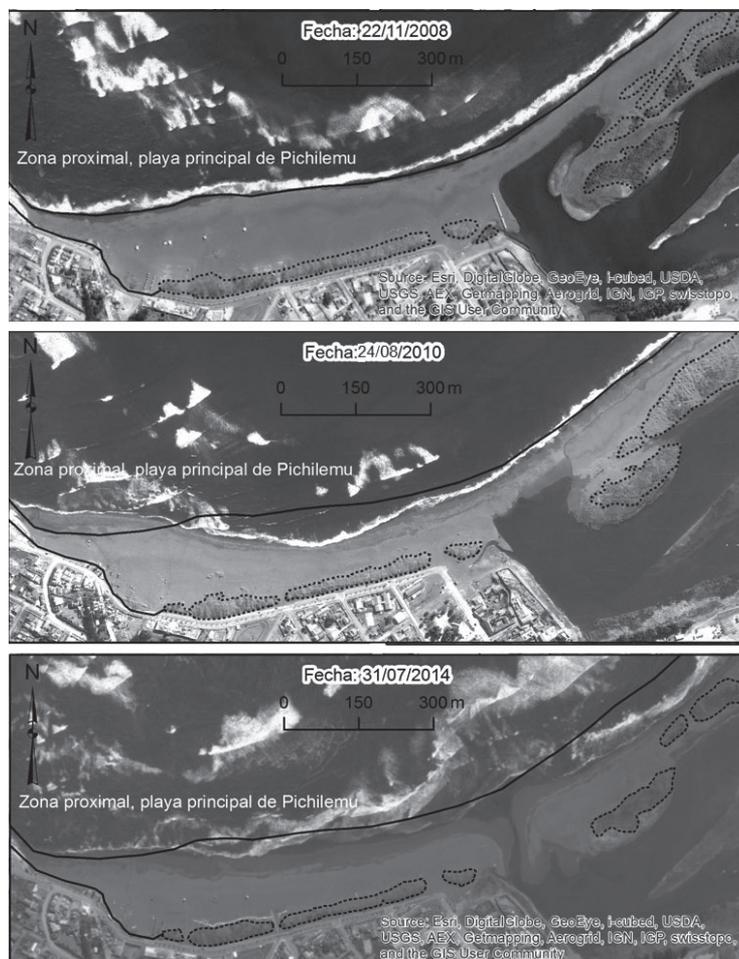
Figura N° 4
Cambios en la playa arenosa de Pichilemu, zona proximal. Líneas continuas indican línea de playa pretsunami (2008). Líneas segmentadas señalan localización de cordones de dunas anteriores.
Sector dos en figura uno

No obstante lo anterior, al año 2014, se puede observar un nuevo patrón en las playas. La Figura N° 4 expresa los cambios posteriores al tsunami, en donde destaca el desmantelamiento de los cordones de dunas

anteriores, sobre todo aquellos de la zona norte, localizados junto a la desembocadura del estero. Estos cordones fueron erosionados y su forma fue enmascarada existiendo hasta la actualidad un gran cordón, sin dunas embrionarias. Sin embargo, al analizar el ancho de la playa actual, se aprecia que este ha aumentado, lo que indica una condición actual de acreción sedimentaria. Se debe destacar que la imagen de referencia del año 2014 es del mes de julio, es decir, durante el periodo en que existe más tendencia a la ocurrencia de playas con perfil de invierno, vale decir, de tipo erosional.

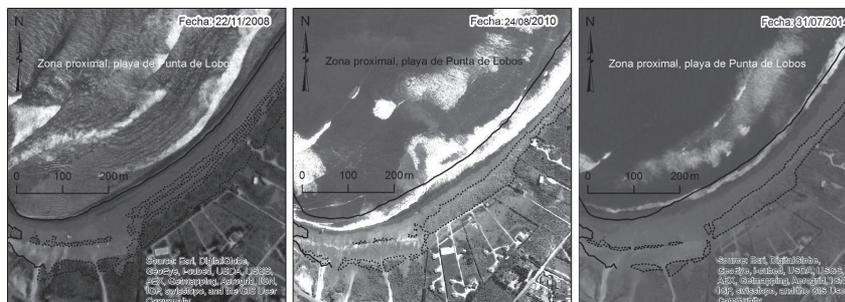
Figura N° 6

Cambios en la playa arenosa de Punta de Lobos, zona proximal. Líneas continuas indican línea de playa pretsunami (2008). Líneas segmentadas señalan localización de cordones de dunas anteriores. Sector cuatro en figura uno

El retroceso de la línea litoral en esta parte de la bahía se observa en las Figuras N° 2 y N° 6. En la sección proximal de la bahía de Punta de Lobos, al que se asocia un prominente *headland* de rocas esquistas, es donde se aprecia la mayor ausencia de abastecimiento hasta el año 2012-2013. Además, como documentado por Soto (2005) en este sector existían dunas anteriores que si bien sufrían el ataque del oleaje de invierno, eran posteriormente reconstruidas. No obstante, el crecimiento de la playa en el último año, este no ha sido lo suficientemente abundante como para generar dunas embrionarias. La condición de perfiles de playa erosionales se mantiene hasta la fecha.

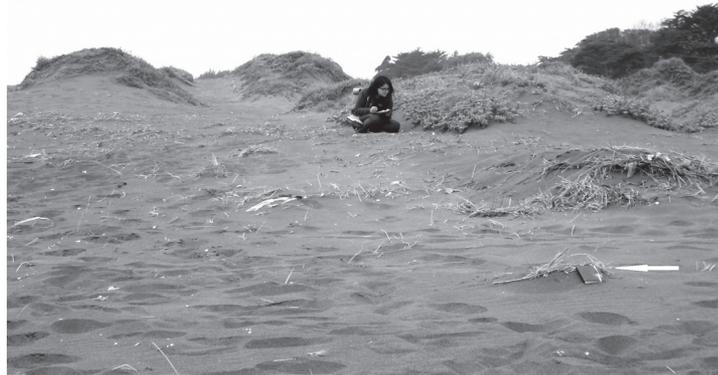
Figura N° 7

Formación de duna embrionarias a partir de raíces de *Ammophila arenaria* remanente de cordones de dunas anteriores y parabólicas. Sector medio ensenada Punta de Lobos. La flecha indica una micro duna (enero de 2012)

En la zona media de la ensenada de Punta de Lobos, en enero de 2012 se había observado, aunque en un estado muy incipiente, la generación de microdunas (*nebkas*) asociadas a los obstáculos dejados por los restos de raíces de *Ammophila arenaria* que fueron arrancadas por el tsunami, desde los cordones de dunas existentes previamente; estas dunas embrionarias estarían conformando actualmente un incipiente cordón de dunas anteriores (Figura N° 7). La relación evolutiva de estas dunas embrionarias está asociada a las familia de las dunas anteriores, en un sector que antes del tsunami poseía varios cordones de dunas anteriores, con dunas embrionarias y dunas parabólicas, todas formas indicativas

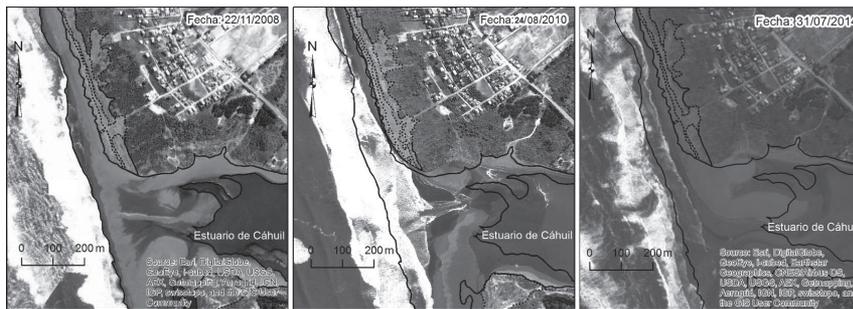
Figura N° 8
Cambios en la playa arenosa de Cáhuil y desembocadura del estero Nilahue. Líneas continuas indican la posición de la línea de playa pre tsunami (2008). Líneas segmentadas señalan la localización de cordones de dunas anteriores. Sector seis en figura uno

mente lluviosos. Esta condición se observa en la figura 8, a través del ancho de la barrera. Durante los años sin crecidas fluviales la barrera se abría artificialmente para favorecer la construcción de salinas que se desarrollan como actividad económica al interior del estuario. Desde el terremoto y tsunami la barrera ha mantenido su *inlet* en permanente fun-

cionamiento. Tanto es así que en la figura ya citada es posible observar la acción del oleaje y las mareas en la parte interna del *inlet*, generando formas de *washover fan*. Si bien, en el último periodo se ha observado un considerable crecimiento del ancho de la playa en Cáhuil, aún no se logra alcanzar el límite anterior al terremoto y tsunami (Figura N° 8).
