ANÁLISIS DE DESLIZAMIENTOS EN VARIOS CORTES VIALES

RESUMEN: Se analizan las causas de los deslizamientos ocurridos en cortes viales con alturas entre 22 y 34 m emplazados en el Bypass Temuco y en la Ruta Interportuaria Penco-Talcahuano.

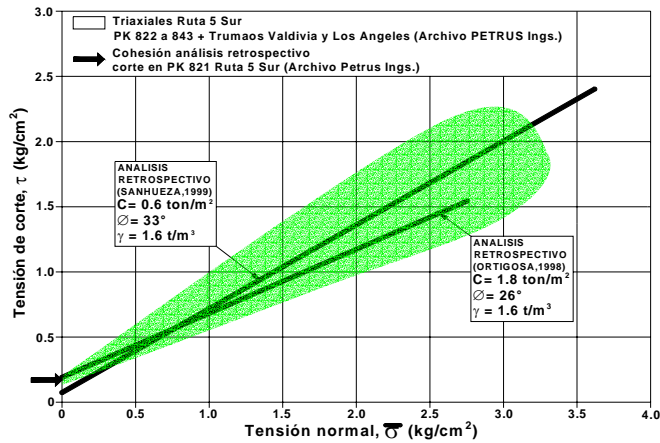
Fig. 5 Envolventes de falla para el Limo Trumao Saturado

En la Fig. 5 se resumen los parámetros de resistencia drenada para el limo trumao representados por su cohesión, c , y su ángulo de fricción, ϕ , mientras que en la Fig. 6 se expone su resistencia no drenada, S_u , normalizada por la presión de confinamiento efectiva, σ_c , utilizada en los ensayos. Se hace notar que la razón de preconsolidación in situ del limo trumado, RPC, varía entre 2 y 4.

Los resultados de los análisis de estabilidad empleando el modelo de la Fig. 8 indican que el talud en limo trumao es estable tanto para condición no drenada como drenada, aún con la envolvente mas desfavorable indicada en la Fig. 5 ($c = 0.6 \text{ t/m}^2$ y $\phi = 33^\circ$). En consecuencia es la falla de la roca alterada la que genera las grietas en el trumao. Así entonces, el análisis de estabilidad retrospectivo imponiendo un factor de seguridad $FS = 1.0$ para representar el corte en condición de falla, arroja una cohesión en las diaclasas en el rango 0.15 a 0.20 t/m^2 para $\phi = 15^\circ$, que es el ángulo de fricción mas probable en las diaclasas de acuerdo a la Fig. 7. El rango de cohesión obtenido cae por debajo del resto de los valores, lo que se explica porque en realidad el corte no ha fallado. En efecto, si se analiza su estabilidad con la cohesión mínima obtenida en los cortes que fallaron ($c_{\min} = 0.3 \text{ t/m}^2$) se obtiene $FS = 1.06$ a 1.10 , rango que es propio de un deslizamiento incipiente.

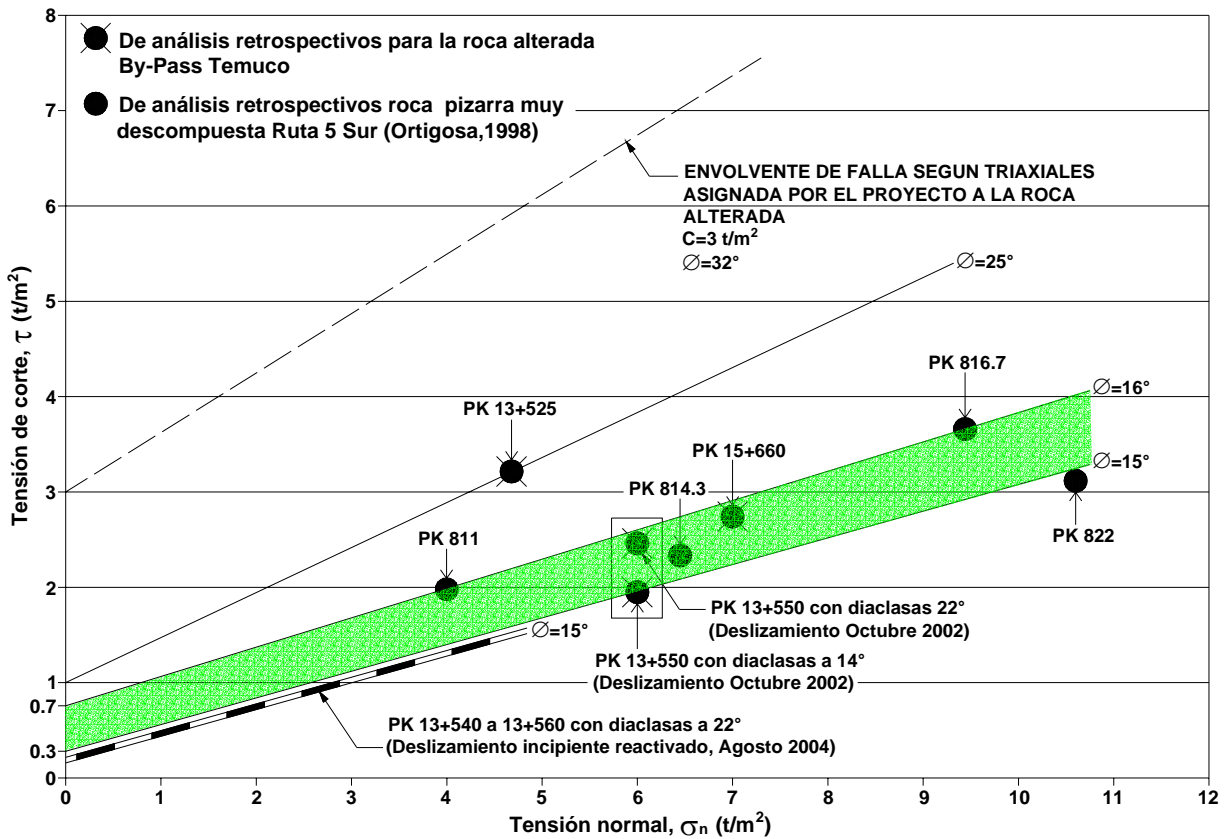
Fig. 7 Resistencia al Corte de Rocas Alteradas obtenida con Análisis Retrospectivos de Deslizamientos

Para la roca alterada los resultados de ensayos triaxiales y de compresión no confinada ejecutados por el proyecto definen una cohesión $c = 3 \text{ t/m}^2$ y un ángulo de fricción $\phi = 32^\circ$ que se contradicen con el par c - ϕ obtenido con los análisis de estabilidad retrospectivos de los deslizamientos según se ilustra en la Fig. 7. Ello se explica ya que los triaxiales, que se habrían efectuado aplicando cargas verticales cuasi perpendiculares a los planos de clivaje, mas que la resistencia en dichos planos, midieron los parámetros de la matriz de la roca alterada existente entre ellos la que, según las inspecciones de terreno, presenta consistencia firme.

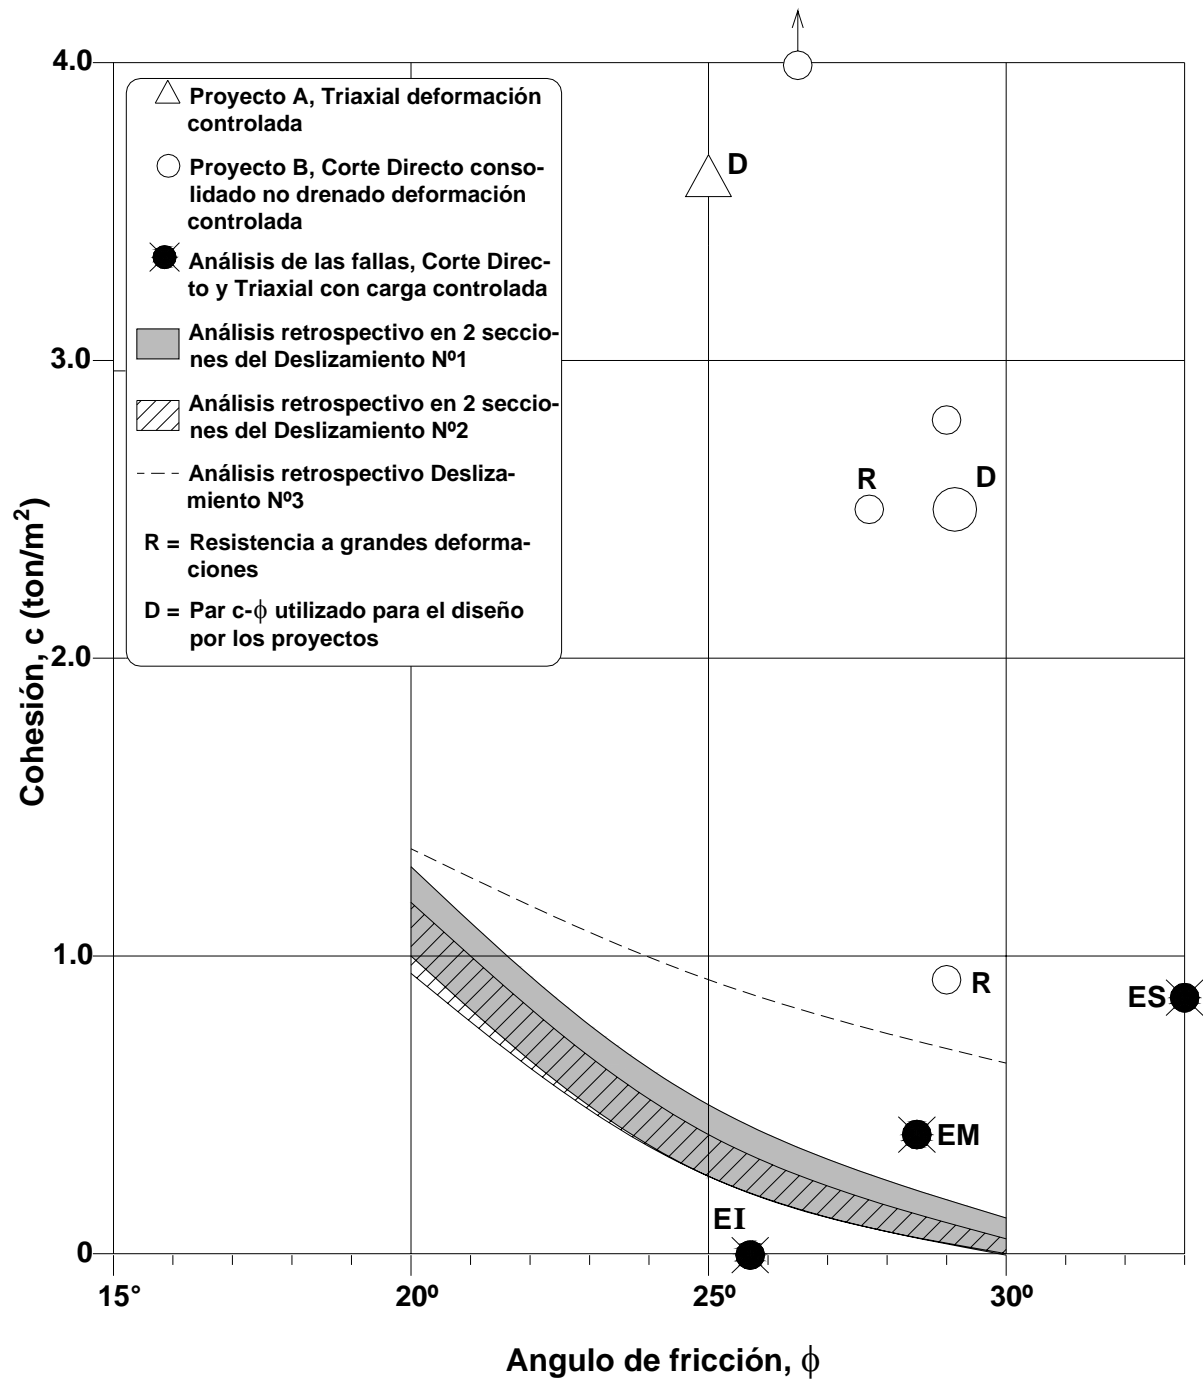
FIG. 12 Par $c-\phi$ obtenido con los Ensayos de Laboratorio en Probetas Saturadas y con los Análisis Retrospectivos.

En la Fig. 12 se resumen los pares $c-\phi$ obtenidos en los proyectos utilizando ensayos con deformación controlada y los obtenidos para el análisis de los deslizamientos con ensayos de carga controlada. Estos últimos ensayos entregaron una envolvente de falla inferior (EI), una media (EM) y una superior (ES) que definen pares $c-\phi$ razonablemente coincidentes con los generados mediante los análisis retrospectivos para los tres deslizamientos analizados. Por el contrario, los ensayos con deformación controlada sobre estiman la resistencia del suelo, como era de esperar de acuerdo a la experiencia recogida en la Puntilla Lo Galindo.

Para validar el programa de computación utilizado en los cálculos de estabilidad se utilizaron los mismos pares $c-\phi$ empleados por los proyectos, obteniéndose factores de seguridad prácticamente idénticos. También se lo validó comparando el inicio observado para la superficie de falla en la coronación del corte con el entregado por el cálculo, para cuyo efecto se impuso que la superficie reventara a la cota CR indicada en la Fig. 11, dejándola con búsqueda libre en el resto de la masa de suelo. Los resultados de esta comparación se presentan en la Tabla 2 en términos de la penetración de la superficie de falla en la coronación del corte (distancia D en la Fig. 11). Finalmente, en la Tabla 3 se exponen los factores de seguridad estáticos, observándose que los obtenidos con los ensayos de carga controlada predicen los deslizamientos ocurridos.
