# **Iglesia de Caulín**

## Levantamiento planimétrico y fotográfico

## **Estudio y Levantamiento de la iglesia de San José de Caulín**

Universidad de Chile  
Facultad de Arquitectura y Urbanismo

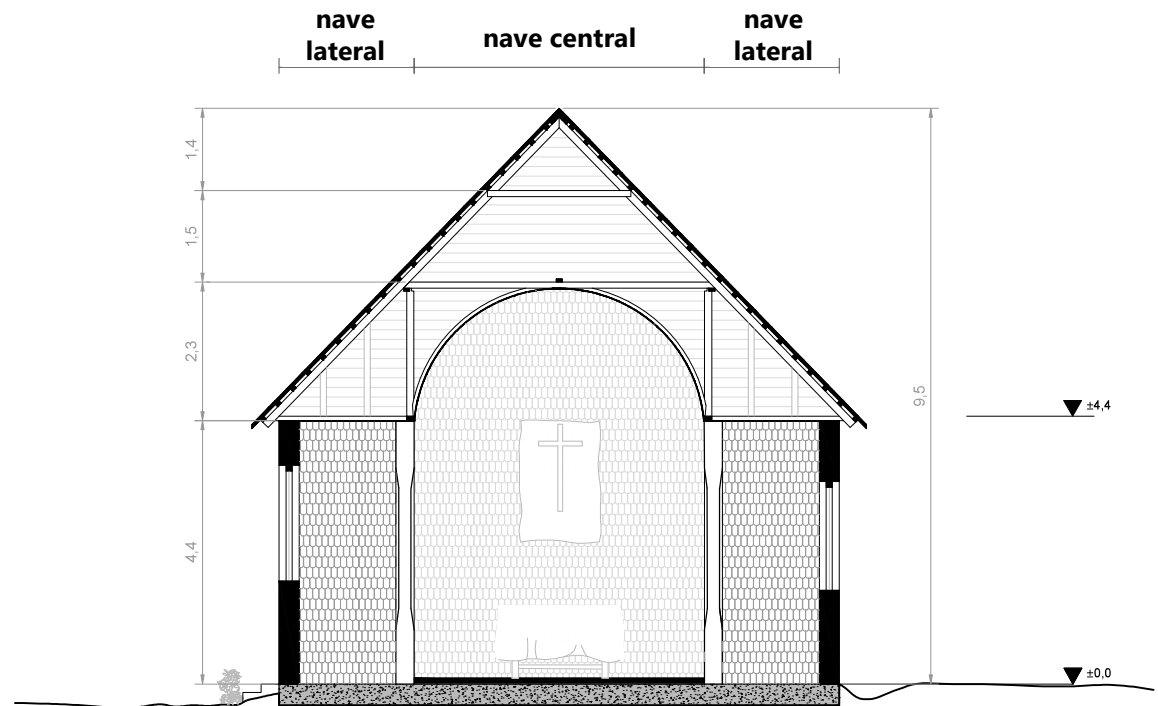
Figura 6. Corte Transversal.

El terreno está desnivelado y el radier de las fundaciones esta hundido en el terreno, lo que provoca un ligero desnivel, dejando que la humedad penetre en la madera.

Respecto al tema de la fundación, a diferencia de otras iglesias, apreciamos que toda ella se apoyaba sobre una losa de hormigón. Desconocemos si bajo ella está la fundación original.

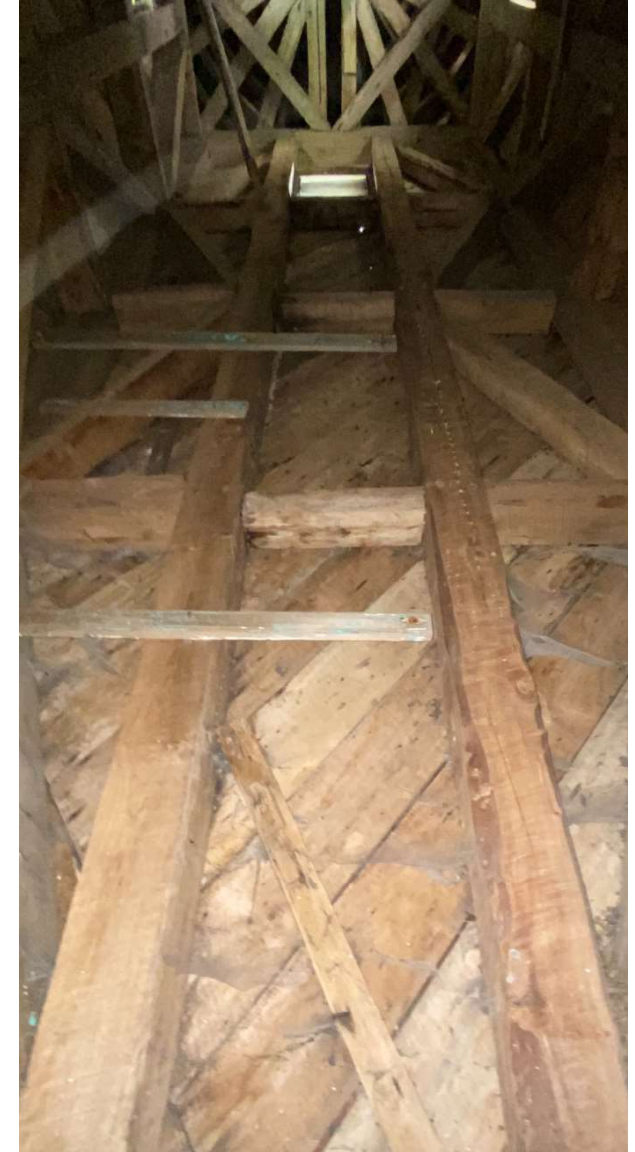
Lo más complicado de medir durante el trabajo de campo fue la estructura de la torre y la techumbre debido a la falta de tiempo y a estar muy inaccesible por su mal estado. Por lo tanto, es la parte que más información hemos tenido que recopilar al margen del levantamiento propio y también la información que está más incompleta.

**Fotografía 3.** Interior de la caña de la torre.

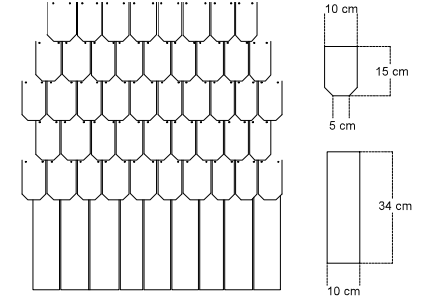
**Figura 16.1.** Tejuelas lateral izquierdo e interiores.

Se puede apreciar como las tejuelas de la fachada sur están mucho más expuestas al clima y es por ello que están muy deterioradas.

Esta diversidad es debida a que se sustituyen tejuelas en mal estado por la que este disponible o sea más económica en cada momento y etapa de reconstrucción.

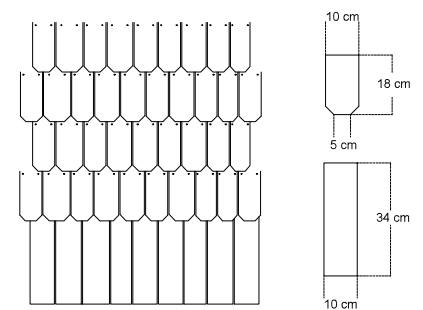
**Figura 16.2.** Tejuelas lateral derecho y fachada frontal.

Las tejuelas, elemento principal en los revestimientos tanto exteriores como interiores en la iglesia de Caulín, presenta variedad de formas y tamaños en cada fachada, incluido la cubierta y la torre.

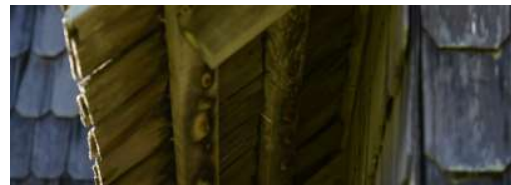
**Fotografía 9.4.** Pérdida de la pintura original.

En la Fotografía 9.4. se aprecia que la iglesia tenía un color amarillo.

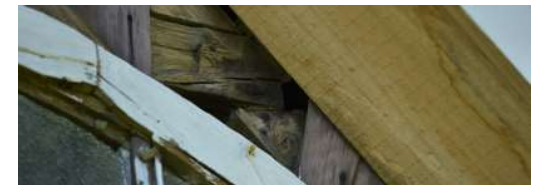
**Fotografía 9.5.** Chiflonera: humedades y huecos en el revestimiento.

En la Fotografía 9.5. observamos el mal estado de la chiflonera que hace que su función de protección no se cumpla tanto.

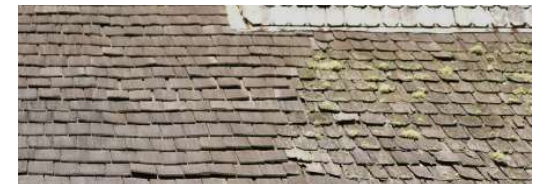
**Fotografía 9.7.** Cubierta sin restaurar.

En la Fotografía 9.6. está presente un nuevo material: el PVC, que sustituye a la madera original, adaptándose a las necesidades pero también perdiendo su carácter. Y en la Fotografía 9.7. está diferenciada las dos partes: una restaurada y otra no.

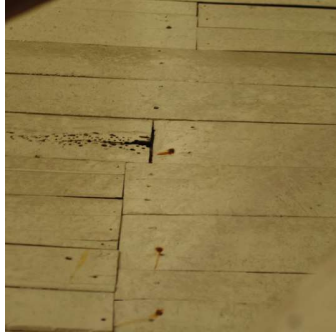
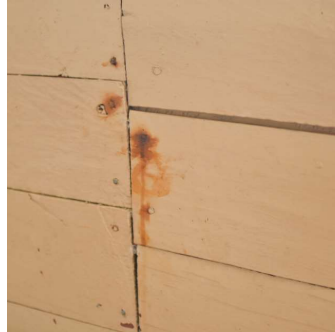
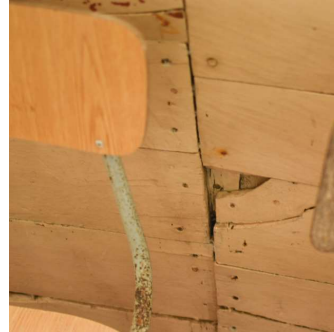
**Fotografía 10.1.** Clavos oxidados

En el interior se refleja todo lo que el exterior permite entrar: clavos oxidados, madera podrida por la humedad, tablones rotos o levantados, pérdida de la pintura, etc.
