## CONTROL N° 2

### PROBLEMA 2

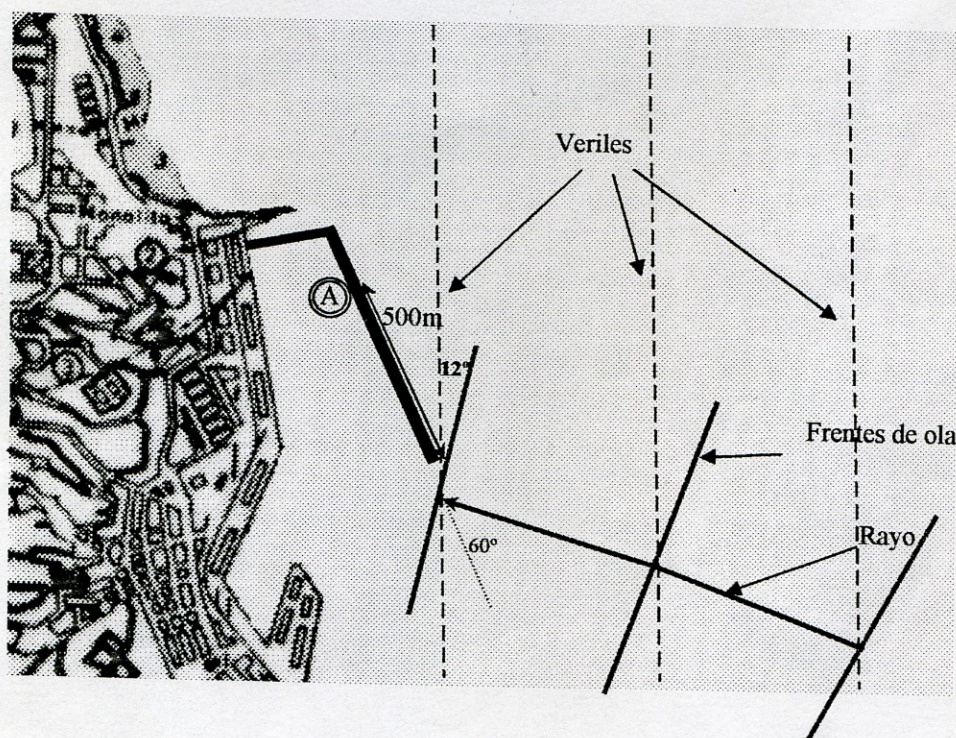
- La dársena posee una cota de dragado igual a la  $-12\text{m NRS}$ .
- Considerar un nivel de Marea igual a  $+1\text{m NRS}$ .
- El frente de olas incide con  $12^\circ$  c/r al veril de la entrada a la dársena
- Todos los veriles son paralelos entre si

En el Puerto de Valparaíso se detectó el rompimiento de las espías de amarra en un buque de 150m de eslora. Este efecto se produjo debido a los excesivos movimientos del buque. Peritajes determinaron que el oleaje que ingresó a la dársena correspondió a una onda de largo período que tuvo por característica una longitud de onda igual al doble de la eslora del buque. Un sensor de oleaje registró la altura de ola en el punto A (sector donde se ubica el buque) igual a  $H=0.3\text{m}$ , en el momento que se produjo la rotura de la amarra. Se pide determinar las características de oleaje en aguas profundas ( $H_0$ ,  $T$  y  $\text{Dir}$ ) que provocó este fenómeno, para lo cual se tiene el siguiente esquema:
